공용중인 터널의 변상에 대한 보강 및 자동화계측 사례 Case Studies of Automatic Measurement and strength for Damage in the Public Tunnel

한자중¹⁾, Ja-Jung Han, 김영호²⁾, Young-Ho Kim, 장기수³⁾, Gi-Soo Jang,
권영정⁴⁾, Young-Jung Kweon, 안상로⁵⁾, Sang-Ro Ahn,

- 1) 한국시설안전기술공단, 진단1본부 부장 (Team Manager, P/E, Korea Infrastructure Safety & Technology Co)
- 2) 한국시설안전기술공단, 진단1본부 직원 (Korea Infrastructure Safety & Technology Co)
- 3) 한국시설안전기술공단, 진단1본부 과장 (Manager, P/E, Korea Infrastructure Safety & Technology Co)
- 4) 한국시설안전기술공단, 진단1본부 대리 (Assistant Manager, Korea Infrastructure Safety & Technology Co)
- 5) 한국시설안전기술공단, 진단1본부 실장 (Director, P/E, Korea Infrastructure Safety & Technology Co)

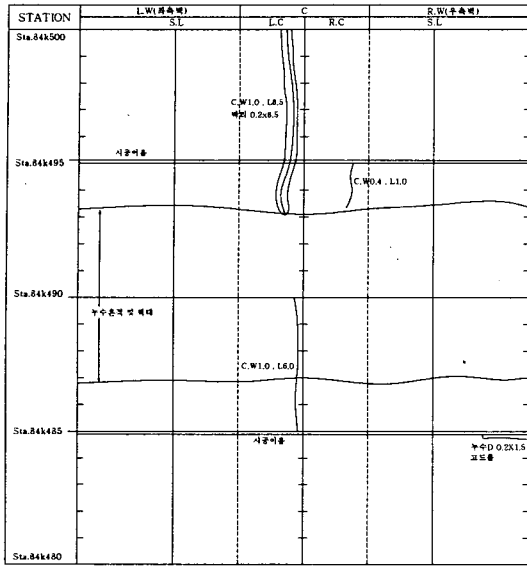
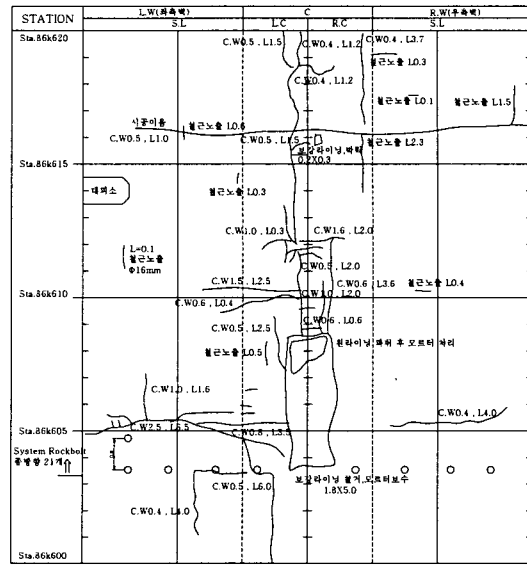
그림 1. 천단부 증균열 외관망도

정밀안전진단구간에서 발생한 균열은 주로 시공이음부 균열, 측벽부에서는 횡·사방향 균열, 아치부에서는 천단부 종방향 균열(일부 단차균열 포함)이 박리, 박락을 동반하여 발생하였으며 균열폭은 0.3mm 이상인 개소가 많은 것으로 조사되었다.

보강라이닝 아치부에 발생한 박리, 박락은 보강라이닝과 원라이닝 사이가 대부분 층분리 또는 들떠있는 부위에서 발생하였고 압축 또는 전단력에 의해 발생한 종방향 균열(일부 단차균열 포함) 주변에 발생하였고, 현재 일부 구간에서는 박리, 박락이 진행중인 콘크리트 라이닝 블록들이 낙하할 가능성이 높은 상태인 것으로 조사되었다.

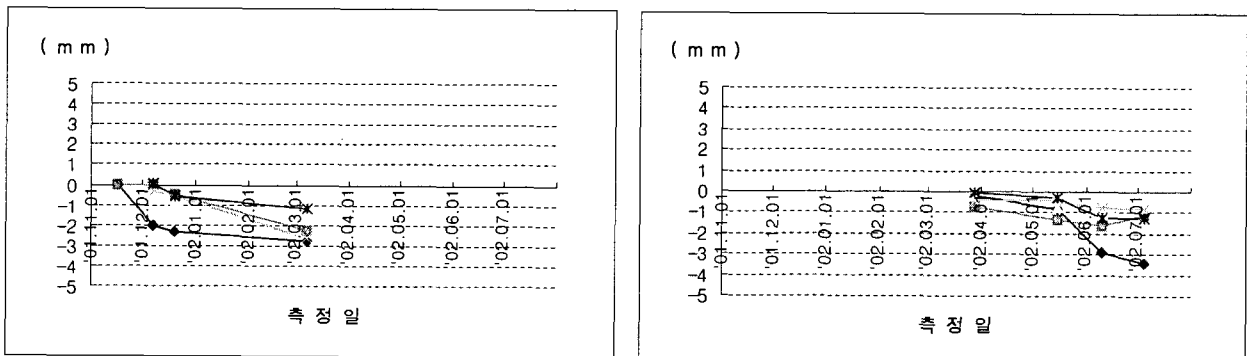
그림 5. 내공변위 측정 결과도

그 결과 1mm미만의 변위량이 발생한 지점은 20개소, 1mm이상 변위량이 발생한 지점은 11개소로 측정되었다. 내공변위 계측기간이 짧아(7개월) 계절적요인 등을 고려한 변위여부를 정확하게 판단하기는 곤란하였으나 현재 일부구간에서 변위가 발생하고 있는 것으로 판단되었다. 이런 구간은 대부분 원라이닝과 보강라이닝에 결합 및 손상이 많이 발생한 것으로 조사되었으며 단면측량 및 단면폭 측정하여 준공단면의 형상과 비교해 볼 필요가 있다고 판단되었다.

변위량이 1mm이상인 11개소의 내공변위 측정결과는 그림 5와 같이 1.08~4.05mm 정도로 조사되었고 시간이 경과됨에 따라 증가하는 경향이 있는 것으로 조사되었다. 변위의 발생여부를 결론 짓기에는 여러면에서 곤란한 것으로 사료되나 변상이 심한 구간임을 감안할 때 유지관리 계측이 필요한 상태로 판단되어 자동화 계측 시스템의 장기적인 계측이 필요한 것으로 판단되었다.

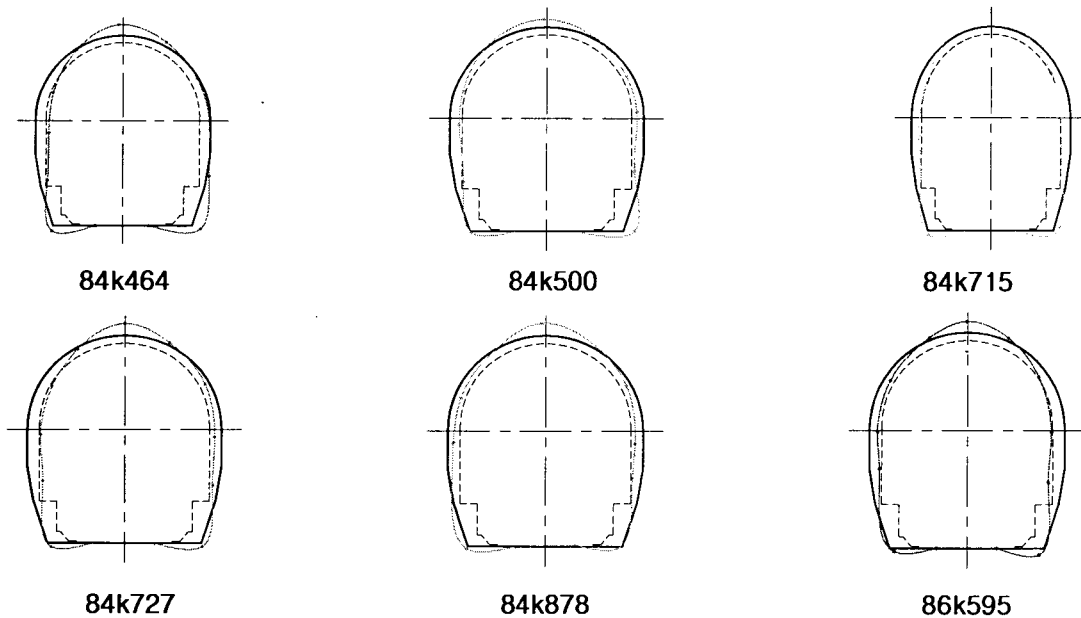
그림 8. 내공단면 측량결과

외관조사 결과 종방향 균열(단차 균열), 박리, 박락등의 변상이 심하게 발생한 20개소를 선정하여 내공 단면을 측정한 결과 준공단면과 비교시 폭과 높이의 변화가 큰 것으로 조사된 부위는 6개소로 보수·보강이 실시된 구간으로서 대부분 아치부에 변상이 심하게 발생되어 변위 및 변형의 가능성이 높은 것으로 검토되었다.

내공단면 측량결과와 단면폭 측정결과값(그림10참조)을 준공단면과 비교시 폭과 높이의 변화가 큰 것으로 조사되었다. 대부분 건축한계에 저촉되는 구간으로 터널 내부는 보수·보강이 실시된 구간이고, 보강라이닝과 인접한 원라이닝 구간 중 다른 구간에 비해 단면폭이 비교적 적은 구간에 대해서 종방향 균열이 발생한 상태이고, 아치부에서 단차균열, 박리, 박락이 발생한 것으로 조사되었다.

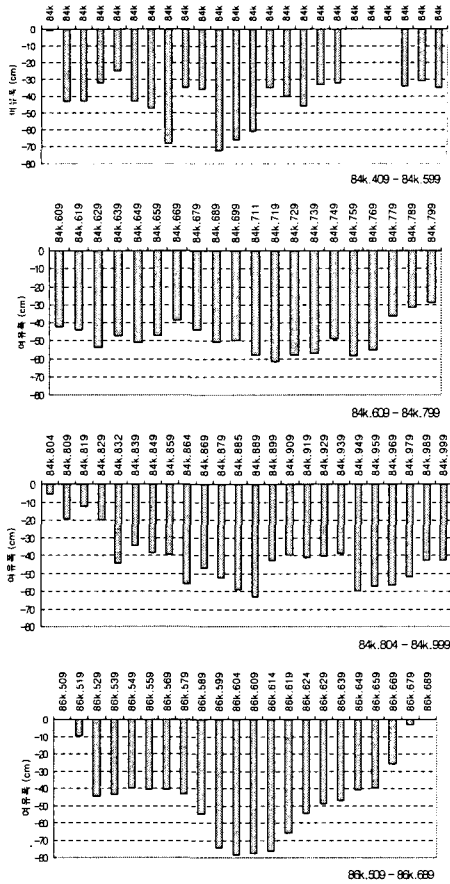
그림 9. 여유폭 현황(양호구간과의 차이)

그림 9은 결함 및 손상이 심하게 발생한 구간과 양호한 구간의 단면폭을 비교하기 위해 양호한 구간에 대해 평균폭(4.71m)을 산정하고 그 평균폭과 측정한 단면폭과 비교하였다.

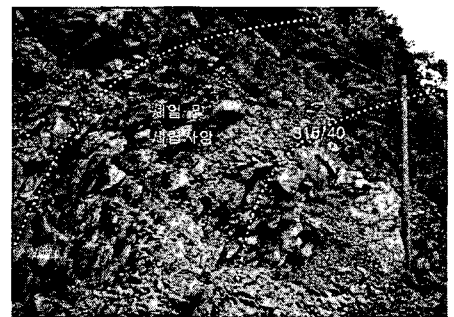
그림 11. 터널 중점부의 습곡

터널주변 지반은 평안계 녹암통의 중상부층, 홍점통과 사동통을 통과하고 있으며 퇴적암지역으로 습곡현상이 있고 주로 사암 및 세일지층이 형성되어 있는 지역으로 조사되었으며, 층리와 경사는 습곡구조로 인하여 변화가 많은 상태이고, 터널의 지질단면에 의하면 터널내 지층구조는 전체적으로 큰 향사구조를 보이고 세분하면 3개의 배사구조와 4개의 향사구조의 소규모 습곡이 발달한 것으로 조사되었다(그림 12, 13참조).

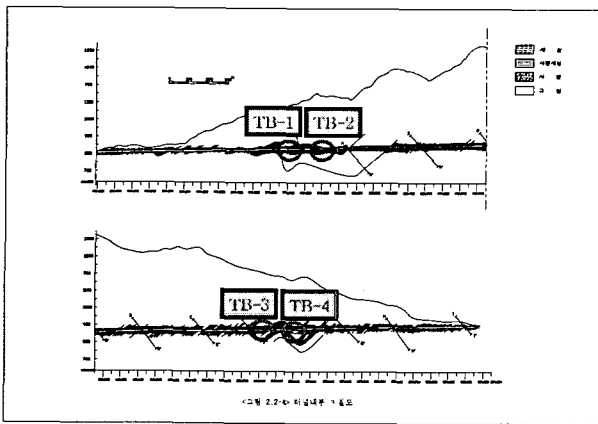
그림 12. 터널내부 지질도

터널 굴착시 작성된 지질 단면도에 의하면 배사 및 향사구조의 습곡이 발달되어있는 구간으로 지층의 교란이 심하며, 습곡 작용에 의한 퇴적 지층의 파괴현상으로 절리 및 파쇄대가 발달하여 암반등급이 불량한 것으로 조사되었다. 또한 터널을 횡단하는 폐광이 5개소로 조사되었다.

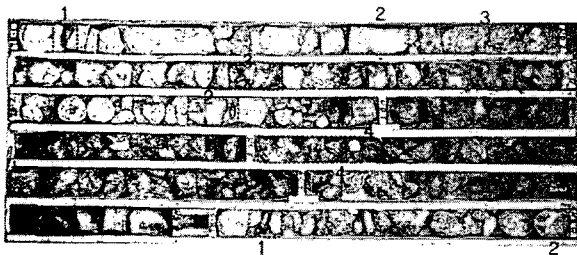
(a) TB-1, TB-2, TB-3

시추조사 결과 표 3과 그림 14와 같이 TB-1, TB-2는 라이닝 콘크리트와 암반면이 밀착되어 있으며 콘크리트는 철근(D13)보강된 상태이다. 터널내 지층은 동고층의 세일의 연암층으로 구성되어 있으며 배사와 향사 구조의 습곡이 반복되는 지역으로 구조적으로 매우 불안정한 구간으로 조사되었으며, TCR은 23~92%, RQD는 0%로서 매우불량한 것으로 조사되었다.

시추 코어를 대상으로한 암반 분류 결과(표3, 그림 14참조) RQD에 의한 분류는 시추공 TB-1, TB-2, TB-3은 매우 불량(V등급)하고, 시추공 TB-4는 보통(III등급)의 암질지수를 나타냈고 RMR 분류법에 의한 암반 분류는 TB-1, TB-2, TB-3은 불량(IV등급), TB-4는 보통(III등급)인 상태로 조사되었다. 터널 굴착시 작성된 지질 단면에 의하면 배사 및 향사구조의 습곡이 발달하는 구간으로 지층의 교란이 심하며, 습곡작용에 의한 퇴적 지층의 파괴현상으로 절리 및 파쇄대가 발달하므로 인하여 암반등급이 불량한 것으로 추정되었다.

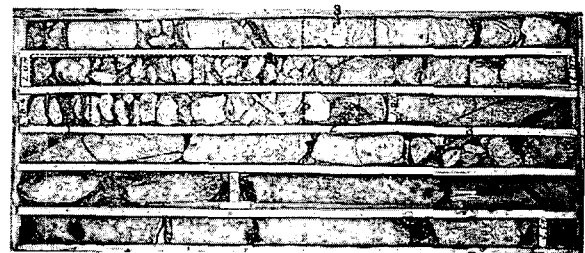
(a) TB-3, TB-4

그리고 TB-3, TB-4의 시추조사 결과는 라이닝 콘크리트와 암반 굴착면은 틈이 없이 밀착되어 있으며 콘크리트는 철근(D15, D22)으로 보강된 상태로 조사되었다. 터널내 지층은 동고층의 세일층 및 역질 사암으로 구성된 연~경암층이며 배사구조의 우측 날개부(Wing)지역에 해당되는 것으로 조사되었고 시추조사에서 확인된 시추 코어의 TCR은 35~100%, RQD는 0~83%로서 습곡구조에 의한 절리가 많이 발달된 상태로 조사되었다.

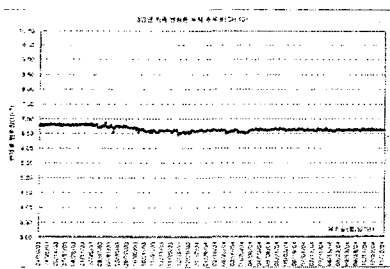
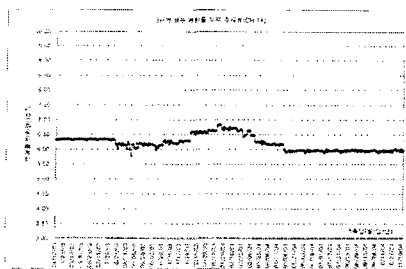
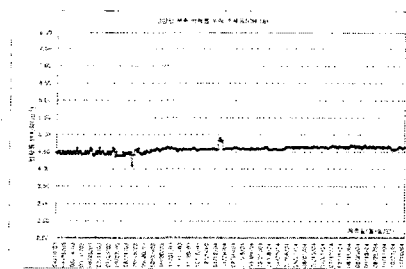
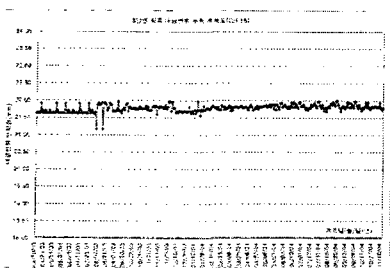
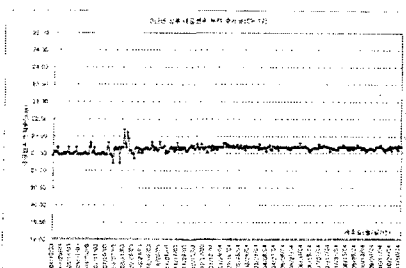
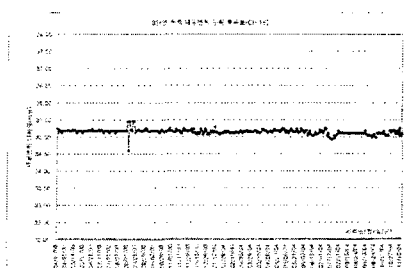
그림 18. 자동계측 시스템을 이용한 내공변위 측정 결과도(3단면)

금번 진단시 변상이 발생하고 내공변위 측정결과 변위량이 1mm이상 발생한 구간 11개 단면에 대하여 보수·보강을 실시한 후 계측을 통한 지속적인 유지관리로 예상치 못한 문제점등을 조기에 발견하고 효율적인 대처를 하고자 자동화 계측시스템을 설치하였다. 자동화 계측은 관리사무실의 원거리 위치, 주기적인 접근 및 계측곤란, 계측시 전기 차단 및 단전, 실시간계측 및 계측빈도 등을 고려하여 원격지에서 실시간으로 data를 측정할 수 있도록 시스템을 구성하였으며 1차 측정(2001.12~2002.7)을 실시하였다. 표7과 그림 18은 11개 단면중 대표적인 3개단면에 대한 내공변위 및 변형률 조사결과로 현재까지는 측정값이 크게 변화하는 양상은 없는 상태로 지속적인 측정이 이루어지고 있다.

대부분의 구간에서 수렴하는 것으로 조사 되었으나 몇 개소에 대해서는 일시적인 변형이 생기다가 수렴하는 것으로 조사되었다.
