## 지하철의 터널 배수체계에 따른 결함 사례 Case Study on defects of Tunnel Drainage in Subway

**SYNOPSIS** : Tunnel in subway should be designed as a water-proof type tunnel as much as possible but it is difficult to make it come true due to several facts, such as construction technique and cost.

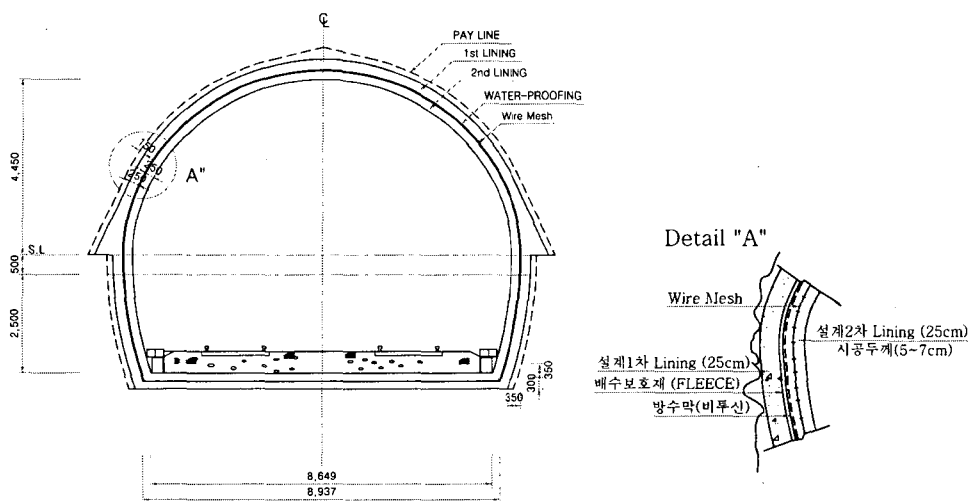
<그림 9> 터널단면 및 방수 현황

- 박락부위는 <그림 9>의 “A”지점으로, 시공당시 용출수를 처리하기 위하여 도수처리용 반월 홈 파기에 설치된 PVC(φ 50) 유도배수관이 조사되었고 방수지(비투신)와 보호재(부직포), 철망이 노출되었으며, 파손부 경계의 2차 라이닝 두께가 5~7cm로 확인되었다. 또한 박락부 제거시 2차 라이닝 콘크리트와 박락부위의 콘크리트에 경계면이 조사되었는데 이는 용출수 처리를 위해 따로 콘크리트를 타설한 부위로 판단된다.
- 박락의 발생 당시 이 지역은 계속된 장마 및 집중호우(기상청 자료 ; 평년793mm의 1.5배 이상인 1,233mm)로 지하수위가 증가됨에 따라 용수 처리관의 누수 및 2차 라이닝과 비투신의 접촉불량 등에 따른 누수의 저류와 2차라이닝 콘크리트 열화 등으로 인한 배수체계의 결함이 원인으로 추정되며 측벽부의 취약부위에 수압증가로 2차 라이닝 콘크리트가 국부적으로 박락되는 상태로 나타났다.

- 지하수압의 작용 유무는 지반조건에 따른 지하수의 공급량과 배수시설의 용량 및 기능유지에 절대적으로 지배를 받기 때문에 배수형 터널에 작용시키는 수압의 크기를 일률적으로 결정하는데 어려움이 따르게 되고 자칫 합리성이 상실되게 된다. 따라서, 배수형 터널에서는 작용하는 수압의 크기 결정을 문제 삼기보다는 배수시설의 배수능력을 증가시키고 원활한 기능을 유지시켜 수압이 작용되지 않도록 하여 원래의 배수형 터널의 설계 개념과 일치시키도록 하는 접근방법이 바람직하다.
- 내면보강공법은 라이닝콘크리트의 박락과 두께부족구간에 대하여 내면에 인장보강재를 접착하여 보강하는 공법으로 판부착공법과 섬유쉬트접착공법 등이 있다. 단면을 거의 축소하지 않고서 보강할 수 있기 때문에 최근 터널의 보강대책으로 이용되고 있다.
- 본 터널이 배수형으로 설계된 것을 고려하면 2차 라이닝에 잔류수압이 작용되지 않도록 기존의 아치와 측벽에 누수 및 백태가 발생된 지점(11개소)을 대상으로 유도배수공을 설치하고 시공이음부에 백태 및 누수가 발생된 지점(8개소)은 동판설치에 의한 유도배수와 주변부 누수보수를 시공하였다.

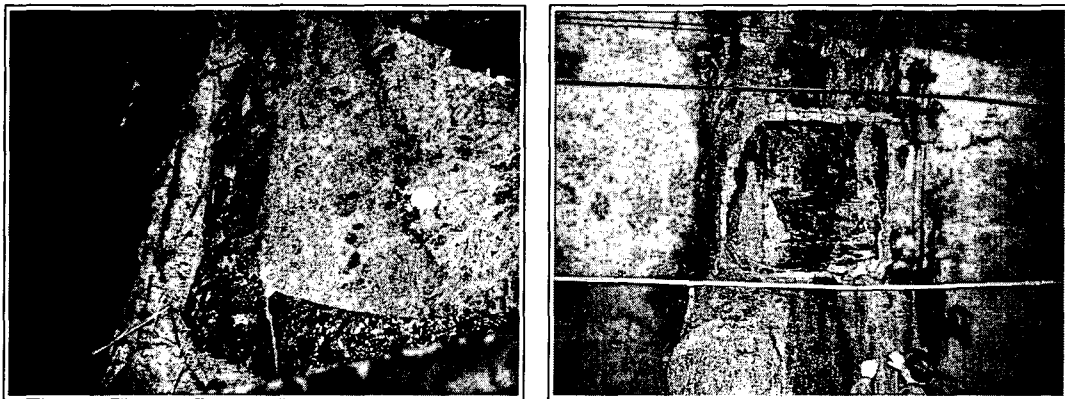
<사진 1> 2차 라이닝 탈락 우려 부분 제거 후 현황

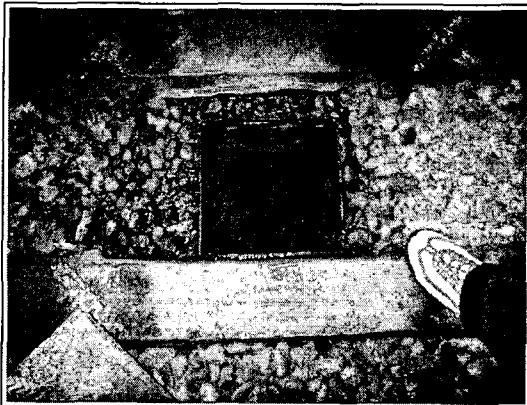
- 현장 점검시 라이닝 벽체 및 아치부에는 누수가 발생되지 않았다.
- 양측벽 하단부의 바닥부에서 자갈도상에 유입된 누수가 자연 배수되고 있다.
- 상행선의 터널과 정거장박스의 배수구이음부는 유입된 토립자(미세모래)가 퇴적되어 배수기능이 저하되어 있다.

<사진 2> 터널중앙배수구 정제

시와 건기서를 고려하여 가동하고 터널과 정거장 배수구의 퇴적물 준설 및 배수펌프장 유입구의 단면 확보(파이프제거)가 필요한 것으로 판단된다.

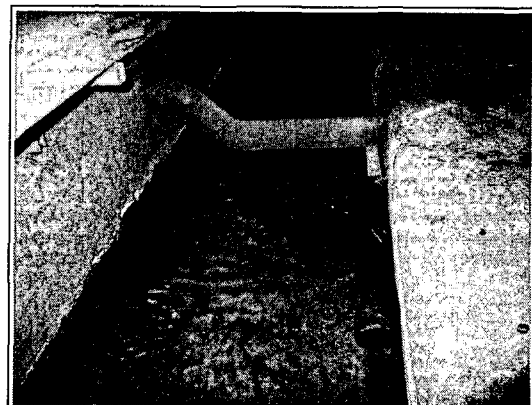
<사진 3> 배수구 모래퇴적 및 펌프실 연결부

- 상행선의 배수구와 배수펌프장의 이음부는 배수펌프실로의 유입구가 정거장내 사용되고 있는 연결철관으로 단면이 축소되어있어 흐름을 정체시키고 있다.
- 터널의 양압력 작용시 측벽하단의 축소, 궤도의 이탈, 변위발생 등이 발생할 수 있으나 본구간은 외관조사 및 손상이 없는 양호한 상태로 양압력으로 인한 문제는 없다고 판단된다.
- 본 터널의 배수형식은 바닥의 양측면 하단부에 종방향 배수구를 시공하여 20m 간격으로 설치된 횡배수관으로 중앙집수관에 유도처리하는 형식이며, 이럴 경우 1차 숏크리트 타설면에 방수지 보호층과 방수지(카보폴)를 붙이고 2차 라이닝을 타설할 때 방수지 손상과 측벽의 바닥부 종방향 유공관 위치이탈등의 하자가 많이 발생하는 문제점을 안고 있으며, 특히 본 지역이 시공시 난공사 구간으로 용출수로 인한 물의 유입이 많아 시공불량의 원인이 된 것으로 판단된다.

- 상기 원인에 의한 누수량과 공용기간의 경과에 따라서 퇴적된 배수구의 미세립자가 배수단면을 축소하여 원활히 배수되지 못하게 되고 집수정 부위의 지속적인 배수용량의 유입량을 초과하여 적체된 물이 정거장구간으로부터 터널내로 역류되어 도상자갈이 침수되고 있는 것으로 판단된다.
- 본 구간의 배수불량은 유입수에 대한 배수량의 부족으로 판단되는 바 배수펌프장의 배출량을 우기
