# 경천사십층석탑의 재료학적 특성과 풍화훼손도

이정은\* · 이찬희\* · 신은정\*\* · 김사덕\*\*

## Deterioration Degree and Material Characteristics on Rock Properties of the 10th-storied Stone Pagoda in Gyeongcheonsa Temple, Korea

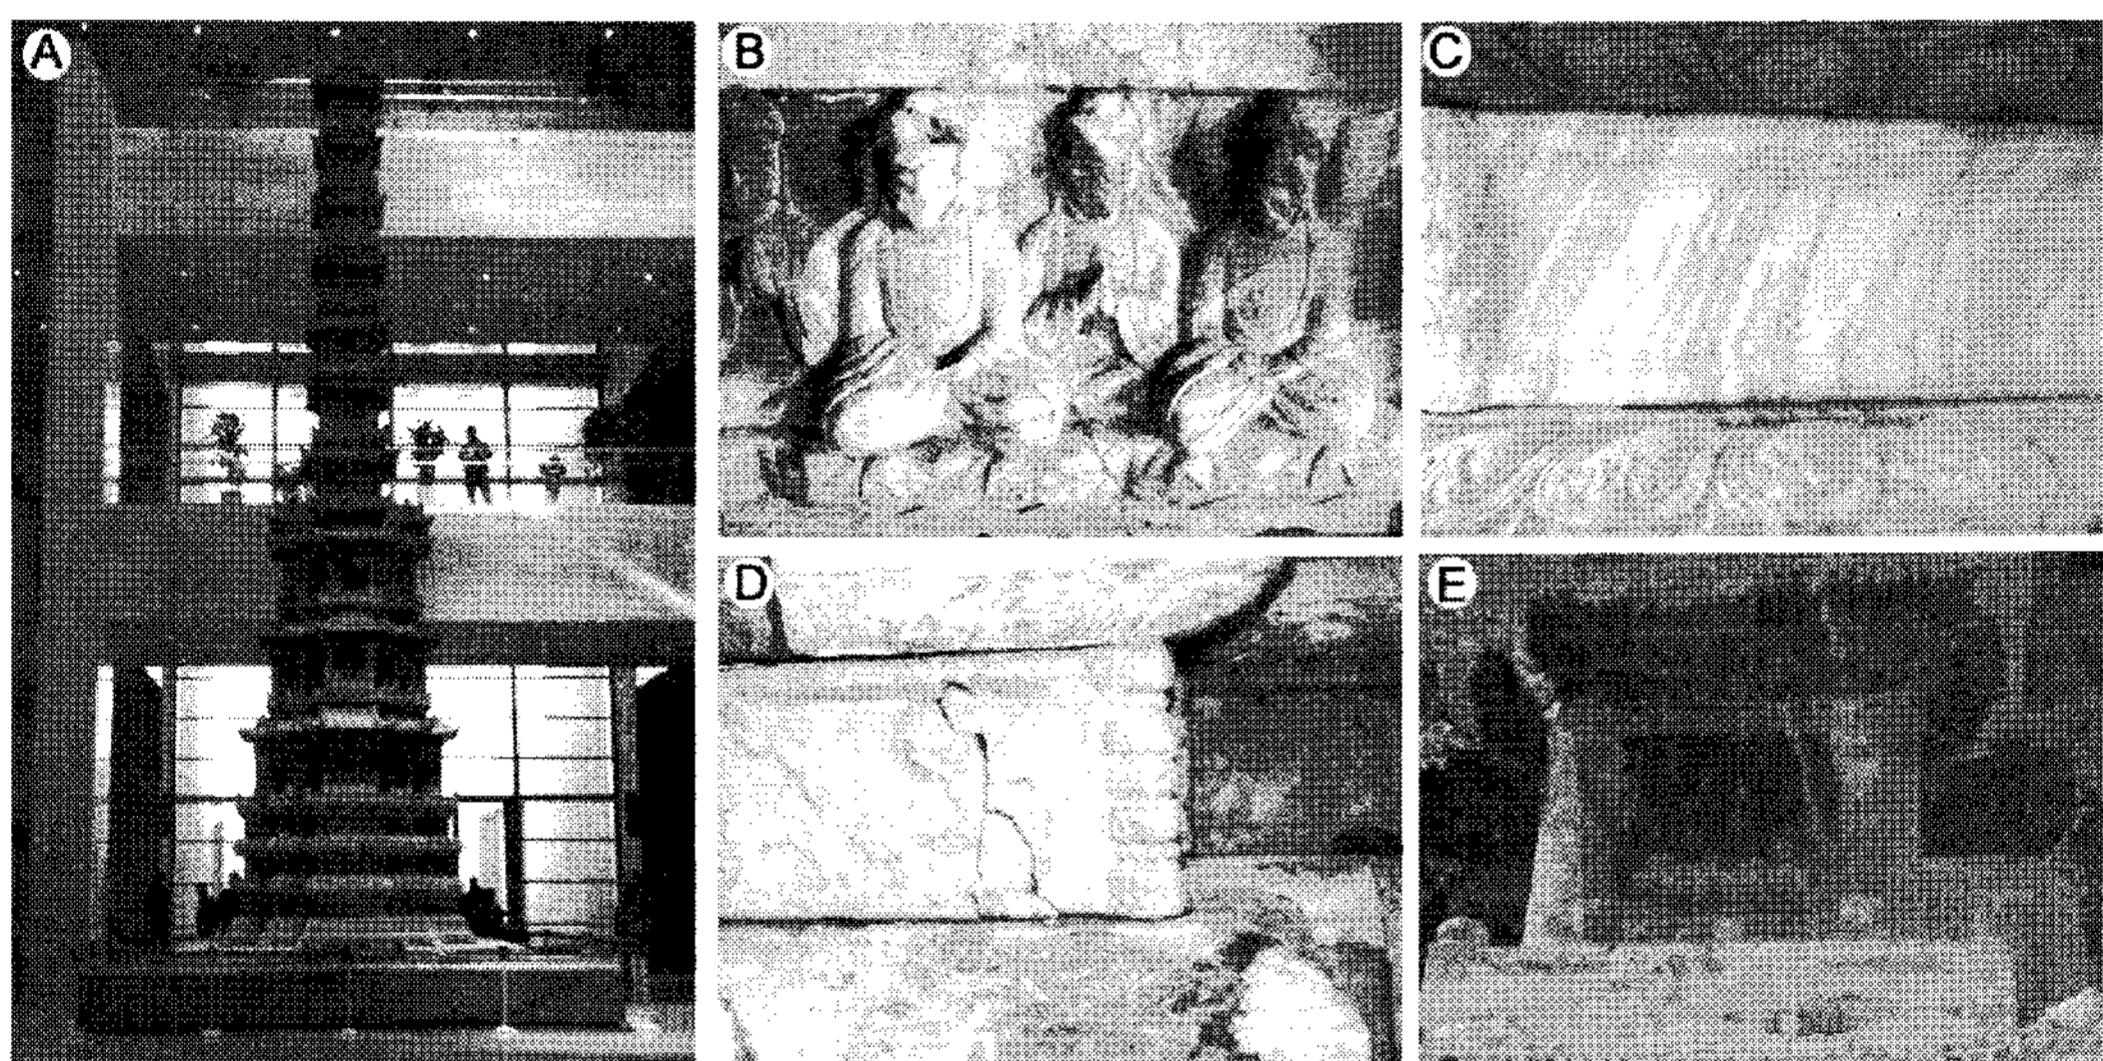
이 석탑의 표면은 인위적 훼손과 물리화학적 풍화가 진행되었으며 상부 부재로 갈수록 오염물에 의한 표면 변색이 심각하다. 이 중에서 화학적 풍화에 의한 백화현상은 시멘트 몰탈 등으로 처리된 부재에서 수직 방향의 균열과 함께 나타나며, 특히 탑신부에 많다. 이는 부재의 재하하중에 따른 압축력의 영향으로 보인다.

그림 1. (A) 경천사십층석탑의 현재 모습. (B) 방사상 이회질 세맥이 분포하는 회백색 괴상 대리암 부재. (C) 복원 시 사용된 회백색 석회질 대리암. (D) 수직하중으로 인해 옥개받침이 파괴된 모습. (E) 탑신석에 형성된 흑화 오염물.

이 석탑의 암석학적 특성에 대한 연구결과, 이 탑에 사용된 원부재는 산출상태가 다양하나 일부에서 관찰되는 미화석으로 보아 고생대 석탄기의 석회질 대리암과 유사한 암석으로 판단하였다. 한편 탑의 보강부분에 이격, 균열, 결실, 박리박락, 마모, 파손 등이 진행되었으며, 옥개석과 면석에서는 회백색 침전물과 흑색 침전물이 피복되어 있다. 이 흑색침전물은 대기오염물질과 부재의 용해과정에서 발생한 탄산염 복합물질이 피각상을 이루고 있는 것으로 판단된다.
