계룡산 청량사지 오층 및 칠층석탑의 구조적 안정성 및 3D 영상진단

Structural Safety and 3D Scanning Images Diagnosis of the Five and Seven-storied Stone Pagoda in Cheongryangsaji Temple Site, Mt. Gyeryong, Korea

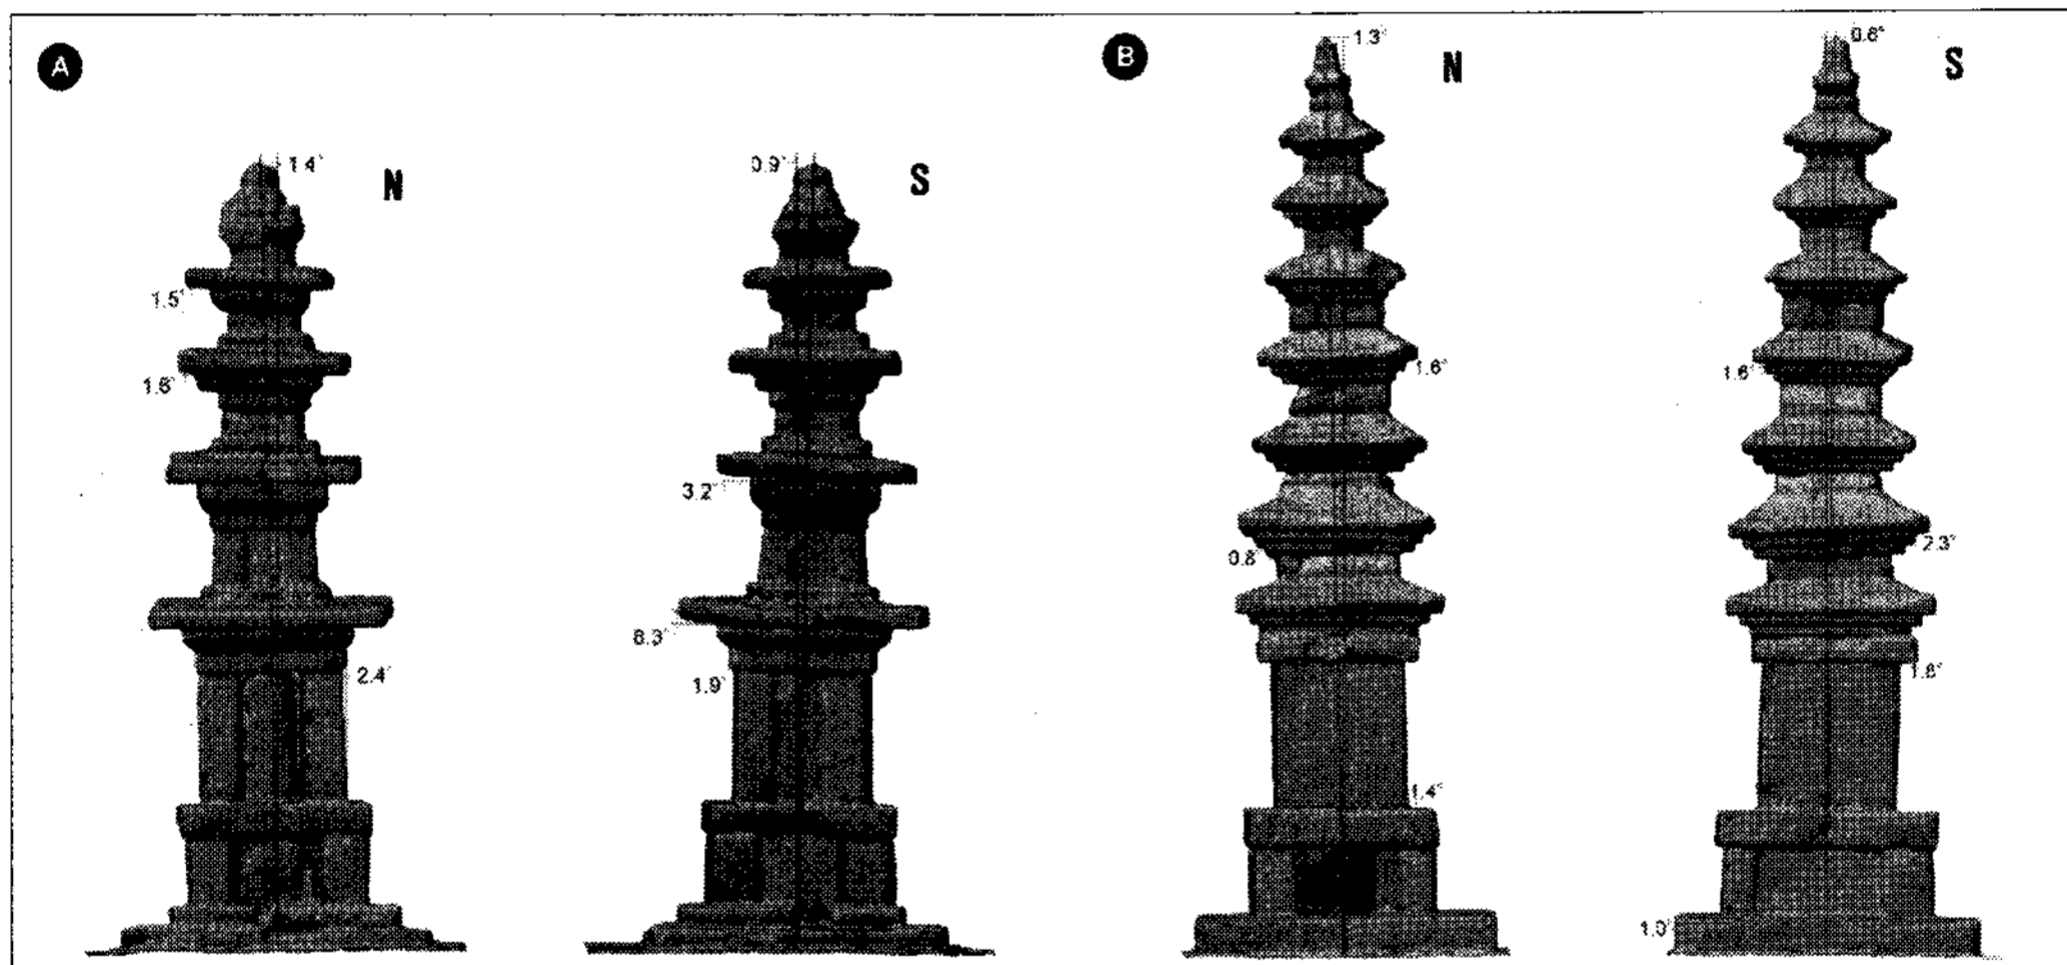
3D 스캐너를 이용하여 두 석탑을 대상으로 북측면과 남측면의 부재별 수평 및 수직변위를 측정하였다. 이 결과, 두 탑 모두 동측으로 기울어져 있으며 다수의 부재가 수평적 불균형을 이루고 있었다. 오층석탑의 상륜부 최상단과 절대 수직간 기울기는 북측면(1.4° , 116.11mm)과 남측면(0.9° , 74.74mm)이 측정되었다. 칠층석탑은 북측면(1.3° , 154.72mm)과 남측면(0.6° , 72.02mm)에서 기울기가 나타났다. 평면측정 결과, 오층석탑의 수평변위는 최고 80.44mm, 칠층석탑은 최고 84.69mm가 왜곡되어 있으며, 정사각형의 대각선상에서 모든 부재가 어긋나 있다(그림 1).

그림 1. 청량사지 오층 및 칠층석탑의 변위측정. (A) 오층석탑, (B) 칠층석탑.

3D 영상분석을 통해서 두 석탑은 구조적 문제점이 야기되고 있음을 알 수 있었다. 그림에도 불구하고 탑이 유지되고 있는 것은 부재를 엇갈려 쌓아 올리며 균형을 이루었기 때문으로 판단된다. 그러나 두 탑은 여전히 구조적으로 불안정한 상태이기 때문에 이에 대해서는 거동변화에 대한 중장기적인 모니터링이 필요하다. 또한 지반공학 적 보강방법과 암석의 강화방안도 강구되어야 하며, 이를 평가하기 위해서는 건조물 문화재의 구조에 관한 자료를 지속적으로 축적해야 할 것이다.
