# 지하공동에 의한 지반침하 평가 연구

권광수 한국자원연구소 자원개발연구부 부장

최근 국내 광산들의 잇달은 폐광과 함께 광산관리의 부재로 말미암아 여러가지 문제가 야기되고 있다. 그중 대형재해의 불씨를 안고 있는 광해의 하나가 바로 지표침하이다. 본 연구는 이러한 지표침하 문제에 과학적이고도 합리적인 방법으로 대처하기 위하여 4개분야(지질, 탐사, 암반공학 및 안전공학)가 공동으로 연구한 결과를 기술 하고자 한다.

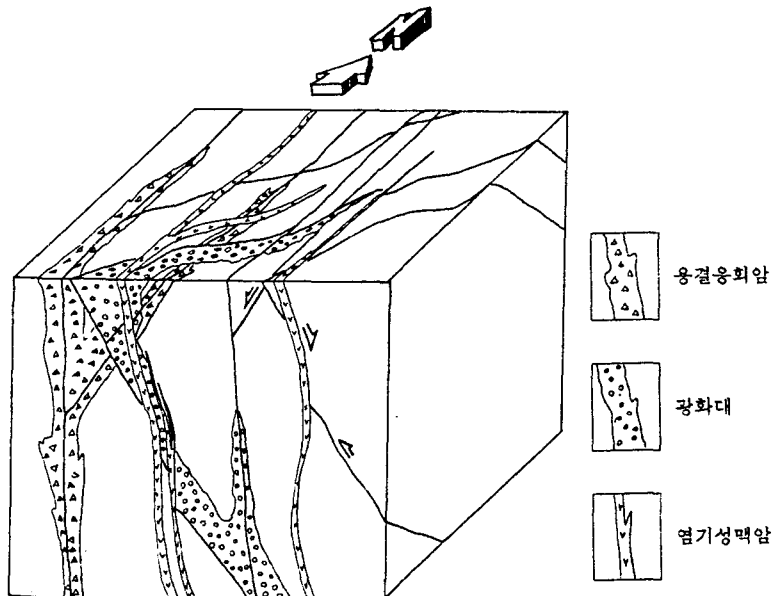
침하의 1차적인 원인은 지하채굴로 인하여 형성된 공동이 무너져 내림으로써 그 영향이 지표까지 발전하는 것이지만, 이 발전과정은 공동상반조건 및 공동의 모양, 그리고 지층 내부에 존재하는 연약층의 발달상태와 밀접한 관계가 있다. 따라서 침하예상지역 부근에 대한 지질조사를 수행하고, 단층, dyke등의 발달상태를 2차원 단면도 및 3차원 block등으로 표시하여(그림1 참조) 연약면을 따른 공동 상부지층의 붕괴 가능성을 제시하고, 공동 안정성 해석에 사용될 입력자료를 제공 하였다.

그림1. 대상지역의 단층운동과 용결응회암의 관입, 광화작용, 염기성 암맥의 관입 모식도

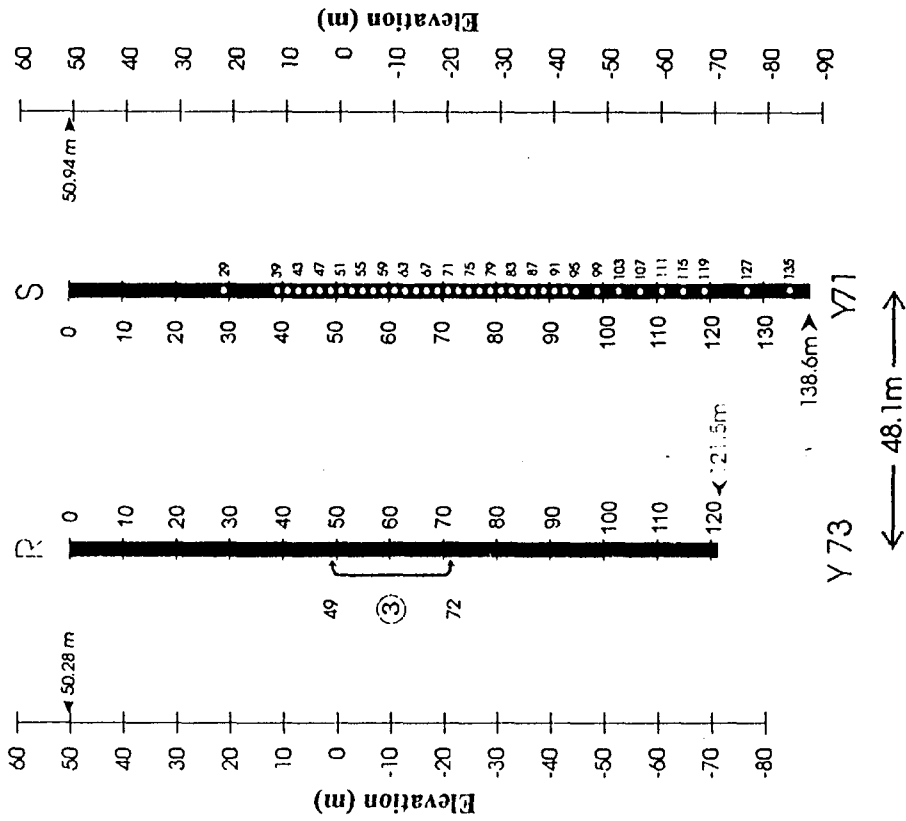
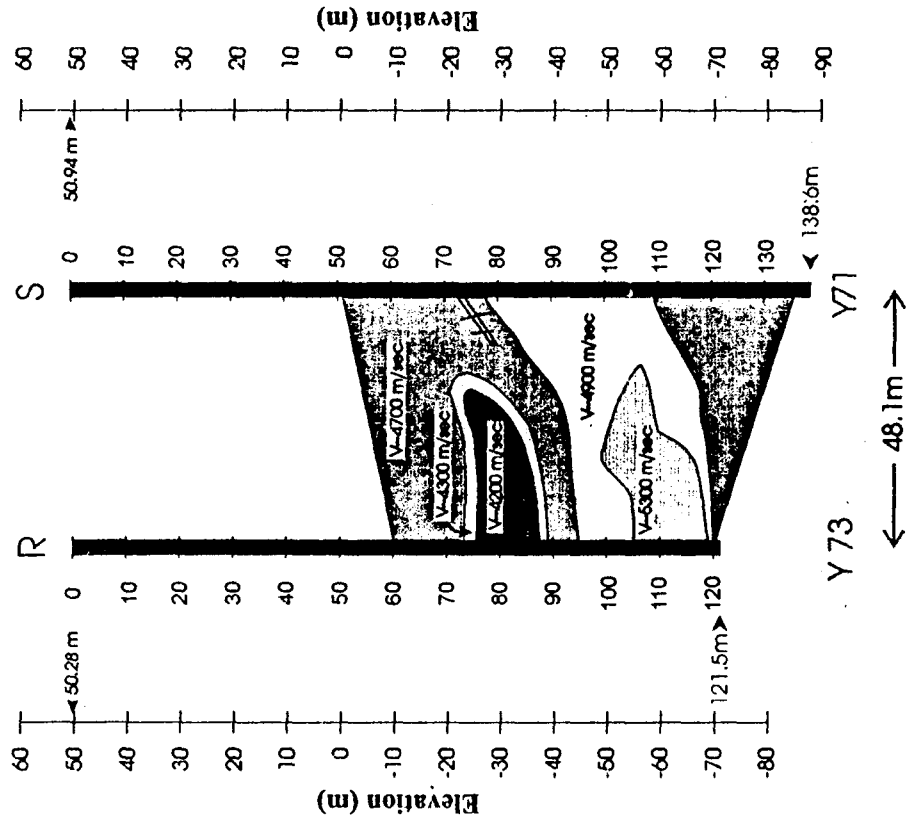
이미 함몰된 지역과 지표에 주거 및 공장시설이 존재하고 있는 지역에 대하여 보다 정확하게 지반의 안정성을 조사해 보기 위하여 탄성과 Geotomography가 실시 되었다(그림2 참조). 이 기법으로는 지하의 암반이 파쇄되었는지의 여부와 공동의 존재 여부까지 알 수 있으나, 단면의 폭이 50m 정도로 한정되어 있고, 지반의 상태에 따라 여러가지 원인으로 파가 수신되지 않는 경우가 있어, VSP ( Vertical Seismic Profiling ) 기법 및 시추공 탄성과 반사법등이 병행하여 사용 되었다. 그 결과 공동상부의 단층 및 연약지반대가 발견되었으며, 공동의 최상부도 확인 되었다.

P-wave velocity distribution  
Bupyong Area No. 7

그림2. 탄성파 지오토모그래피의 응용 : 발생원-수신기의 배열상태 및 해석단면도

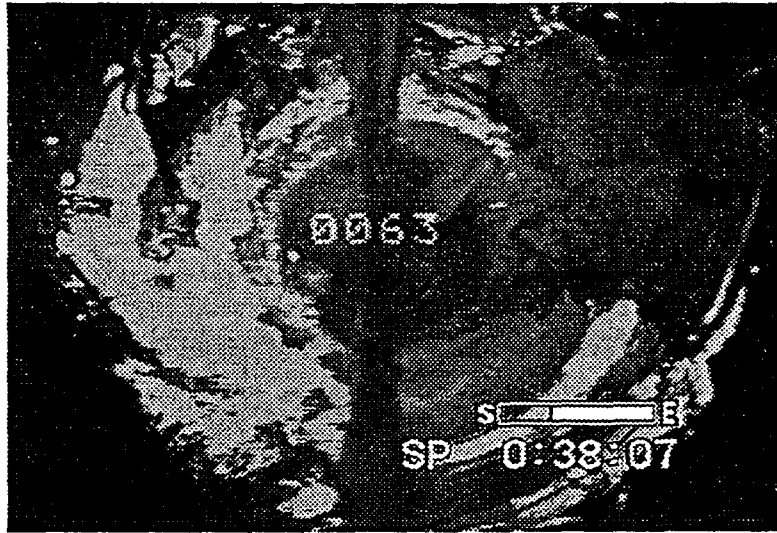
지반상태에 대한 기초자료를 얻기 위하여, 시추에 의한 core logging 및 R.Q.D 산정, 그리고 시추 core에 대한 암석역학적인 물성시험이 행하여 졌고, 현장답사와 실험실 실험 결과를 토대로 하여 R.M.R 및 Q System에 의한 암반분류가 실시 되었으며, 시추공내에 직접 borehole camera를 투입하여 시추공 벽면 상태를 촬영하고, 이에 따라 시추공 부근의 암반상태를 추정 하였다(표1 및 그림3 참조). 시추공 관찰을 통하여 어떠한 정량적인 data의 추출에는 실패 하였으나, 지하수위의 정확한 측정, 그리고 파쇄대의 위치 및 상태를 직접 눈으로 확인함으로써, 추후의 대책수립 및 이의 검증에 많은 도움이 될 것으로 사료된다.

심도	코어 Logging 자료	시추공 사진촬영 결과	
		심도별 특징	전체적 상태
0 ft	표토층		- 촬영 전구간에 걸쳐 경사경리가 많이 존재.
50 ft	Rhyolite	- 50ft부터 큰 절리가 많고, 부서진 곳도 나타남.	- 전부 구간에서는 일부 지표수가 절리를 통해 공내로 유입.
100 ft	Clay Zone	- 130ft부터 전체적으로 부서져 형태유지 안됨.	
150 ft	Rhyolite 변질		
	Clay Zone	- 160ft부터 공벽이 크게 부서져 공동형성된 곳이 많음.	
200 ft	Rhyolite		
	이 하부는 코어회수불량	- 224ft에서 지하수면 나타남.	- 지하수면 하부 구간에서는 물이 맑은구간과 혼탁한 구간이 구분되어 나타남.
250 ft	시추시 공내로 Air 방출	- 250-270ft에서 카메라장비 몇번 걸림.	
300 ft	Rhyolite		- 지하수면 하부는 비닐등 시추때의 물결이 많이 떠돌아 있어 공벽형태를 가림.
350 ft	Rhyolite	- 365ft에서 공벽이 무너져 공동형성.	
400 ft	사질화 코어, 탈색변질 Rhyolite	- 367ft부터는 시추공상태가 불량해 이 하부로는 카메라장비를 내릴 수 없어서, 촬영을 못하였음.	
450 ft	- Rhyolite 암편회수 - 굴진속도토 보아 - 파쇄구간 추측 - 코어회수 불량		
500 ft

그림3. 카메라로 촬영된 시추공 상태 사진

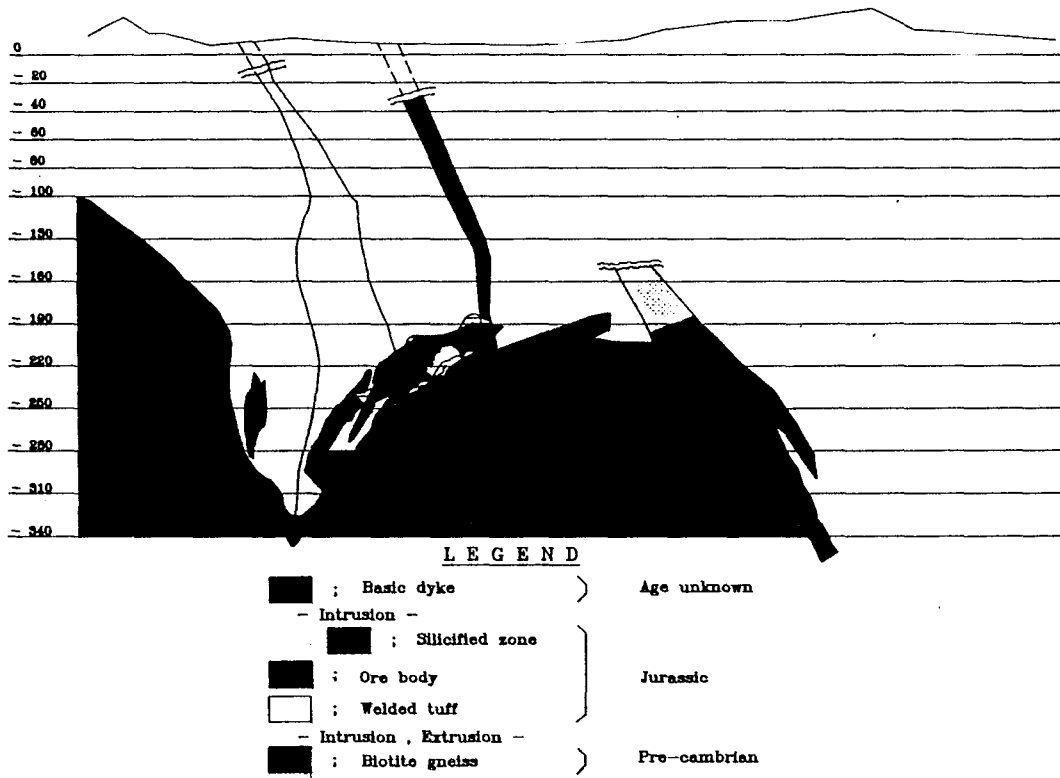
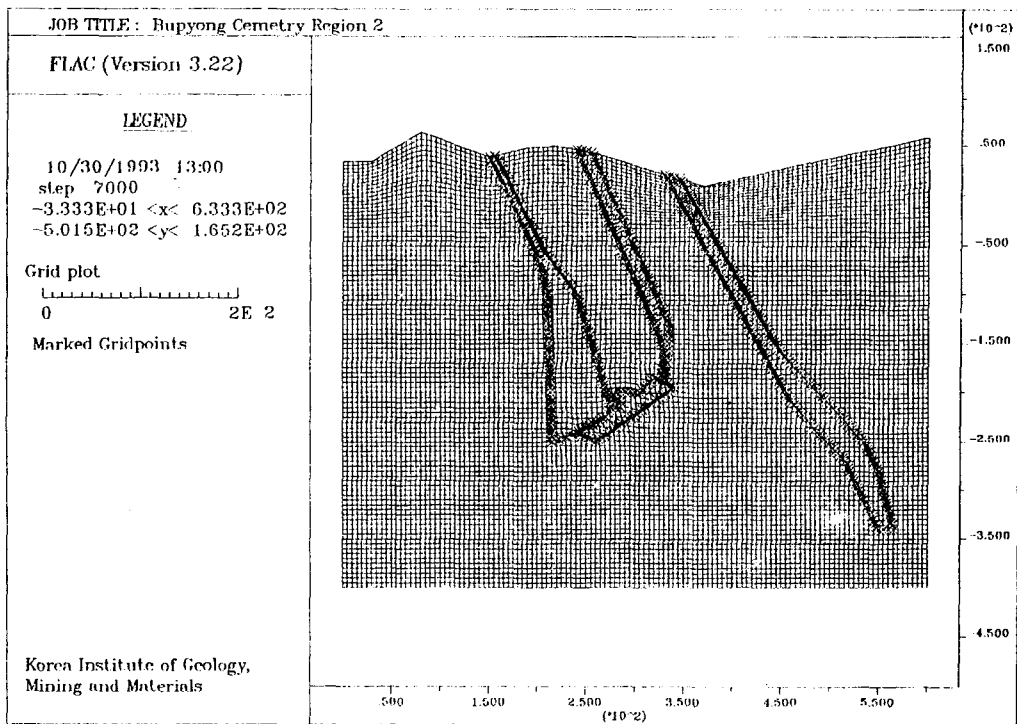
그림4. 대상지역 지질단면도 및 전산해석을 위한 요소망

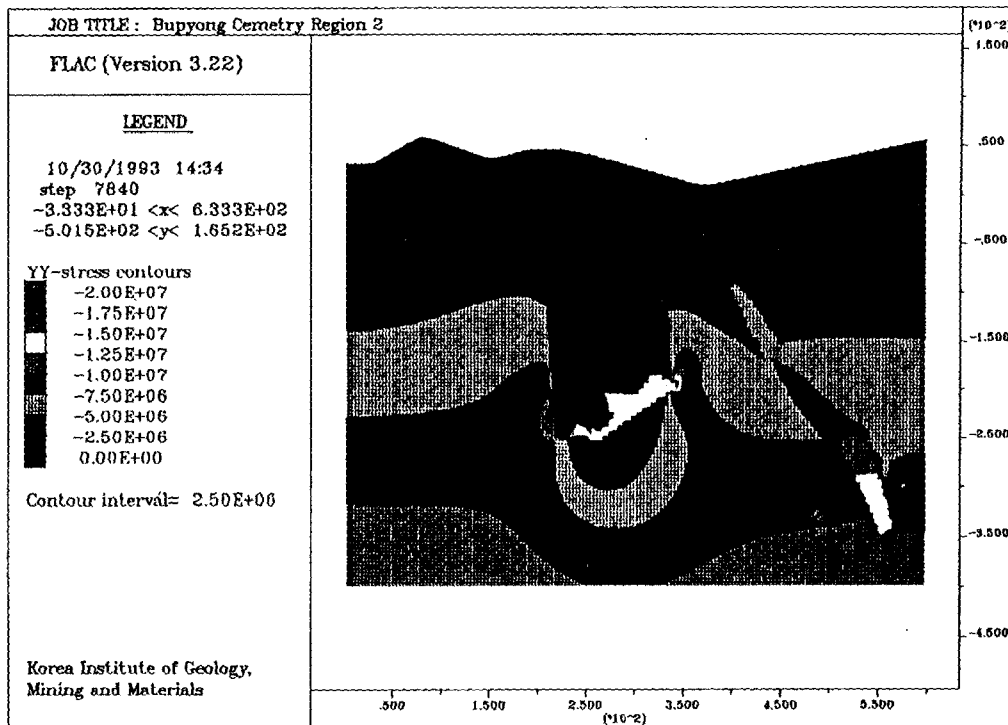
또한 지질, 탐사, 암석역학적인 조사결과로 수집된 자료들을 분석하여 현지의 지질조건, 공동의 위치 및 모양등을 modelling하여 안정성 검토를 위한 전산해석을 실시 하였다(그림4 참조). 전산해석에 사용된 프로그램은 이미 국내에서도 인정을 받고 있는 FLAC을 사용 하였다. 이미 지반이 붕락된 지역에 대하여 해석한 결과, 지하공동의 천반이 붕락되며, 붕락지역이 지표로까지 확장되는 양상을 비교적 정확하게 보여 주었으며(그림5 및 6 참조), 침하 예상지역에 대한 해석에서는 공동사이의 pillar의 상태에 따라 안정성 여부가 달라지는 결과를 보여 주었다. 이 전산해석으로는 침하방지 대책수립 및 보강후의 상태 검증에도 많은 도움이 될 것으로 생각 된다.

그림5. 공동굴착후의 연직응력 분포도

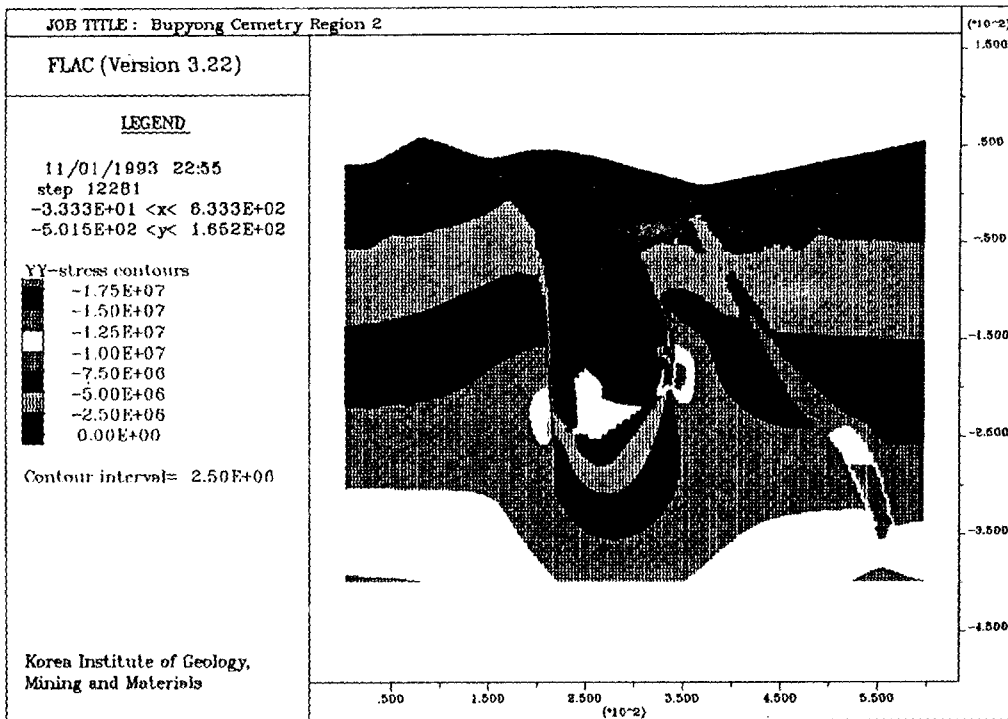
그림6. 붕락부분 제거후 연직응력 분포도
