강우의 영향을 고려한 불안정 사면의 변형거동 특성

The Characteristics of Deformation Behaviour on Unstable Slope Considering Rainfall Effects

정철호, 최진국, ◦임혜식
대한주택공사

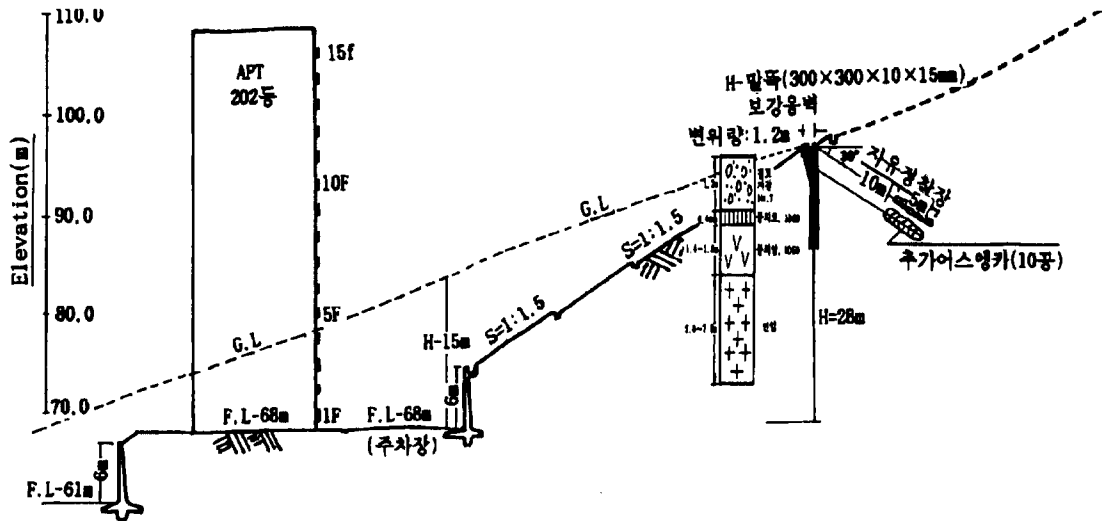
그림 2.1 사면 현황과 지층단면도

점토자갈층은 점토에 자갈을 함유한 상태의 혼합층으로 호박돌이 협재된 상태로 나타나며 지층의 두께는 1. 2m, N치는 17로 조사되었다. 반면, 풍화토층은 풍화암의 점토질화된 지층으로 그 층후는 0. 4m이며, N치는 50회 이상으로 나타나고 있다. 점토자갈층과 풍화토 하부에 존재하는 풍화암층은 기반암인 화강암이 풍화되어 생성된 풍화대로 그 두께는 1. 4~1. 8m로 발달되어 있으며, N치는 50회를 상회하는 치밀 견고한 지층을 보인다. 풍화암층 하부의 연암층은 절리 및 균열이 매우 발달되어 있고, 2. 0~7. 0m두께로 분포되어 있다. 그림 2. 1 은 동사면의 대표적인 지층 단면도와 현황을 보인 것이다.

사면안정 검토결과 일부단면은 집중호우시 지하수위의 상승에 의해 불안정할 것으로 판단되어 단지 남측 배수로 외측에 사면안정 H형강(300×300×10×15mm)역지용 줄말뚝(3m간격, 30t인장)을 설치하고, 지하수위가 붕적토층내에 존재할 경우에는 연암층에 충분한 근입장을 갖도록 설치하고, 이들 말뚝의 두부는 띠장(250×250×9×14mm)으로 서로 연결하여 어스앵카(L-15m, 30t인장)로 지지하는 것으로 결정하였다.(그림 2. 1)

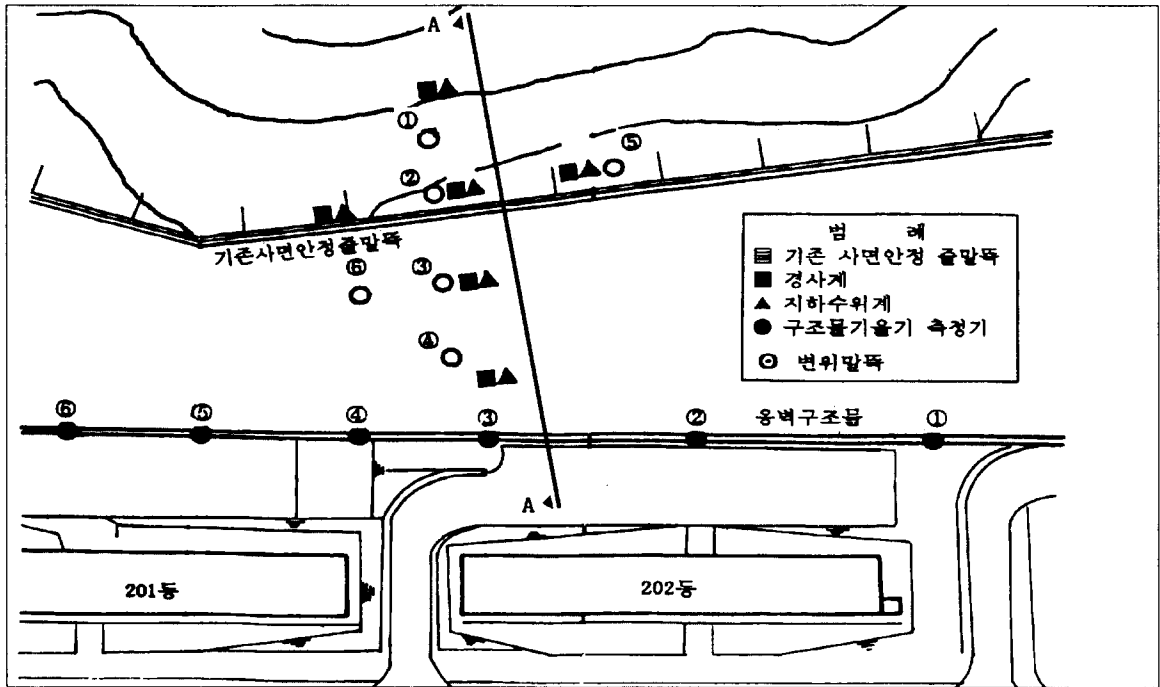
그림 3.1 계측기 설치현황 (평면도)

예보체제로 활용하기 위해 원상태로 수해복구공사를 완료한 후, '92. 9. 23일 지표변위말뚝(5×5×150cm)을 6개소에 설치하고(그림 3. 1), 계측을 수행한 결과, '93. 3월 6분의 지표변위 말뚝에서 발생된 수직변위량이 '92. 9. 23일 측정치에 비해 지반고의 변위가 3. 4(No. 1)~4. 9cm(No. 3)로 판명되어, 침투압에 의한 지반의 변형을 고려한 재히방지대책으로 기존의 사면안정H형강 억지용 줄말뚝을 따라 어스앵카 10공을 1. 5m간격으로 추가 보완 지지시키므로써, '93. 7. 29일 114mm의 강우직후에도 안정성을 확보할 수 있었다.

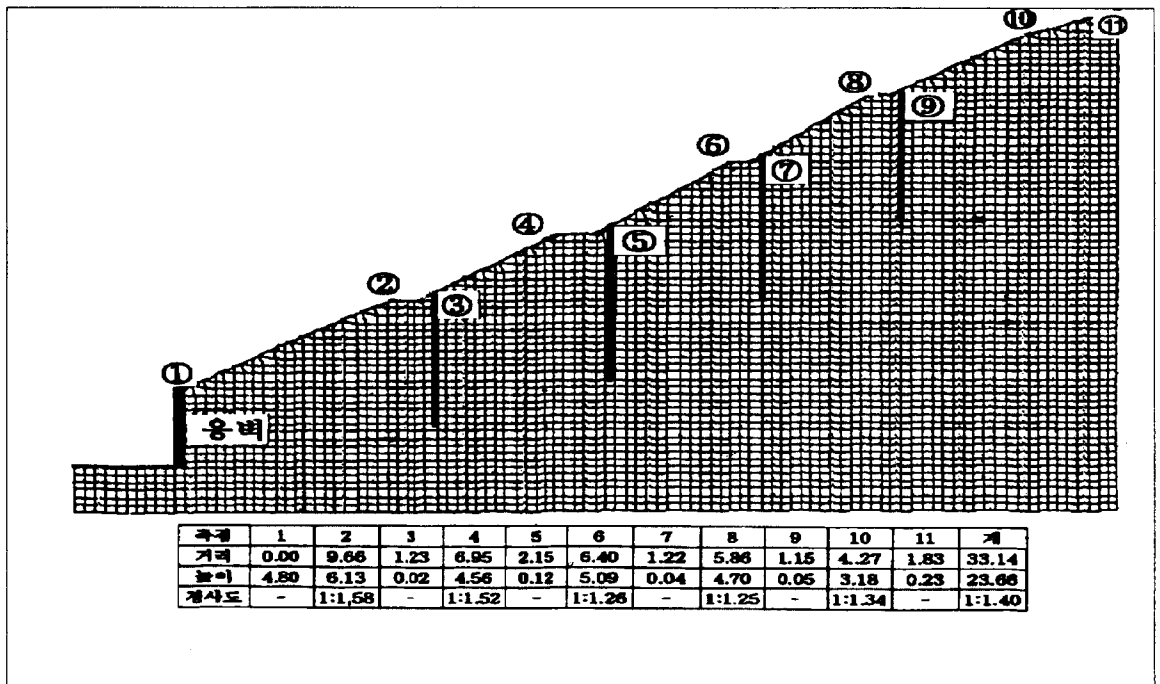
그림 3.2 계측기 설치위치 (단면도A-A)

또한, 자연 및 설계사면의 보다 과학적인 유지관리방안으로서 지표변위말뚝 하부의 봉적토층, 풍화토층 및 풍화암층과 연암층에서 발생하는 지반내의 변형거동을 알아내기 위해 '93. 6. 17일 지중경사계, 지하수위계와 사면하단의 역T형 옹벽(H-6.0m)에 구조물 기울기 측정기를 각각 6개소씩 설치한 이후 현재까지 정기 및 특별점검(집중호우 및 태풍이 지난후, 지반의 동결 및 융해기간)으로 구분하여 계측을 실시하고 있다.(그림 3.1, 3.2)

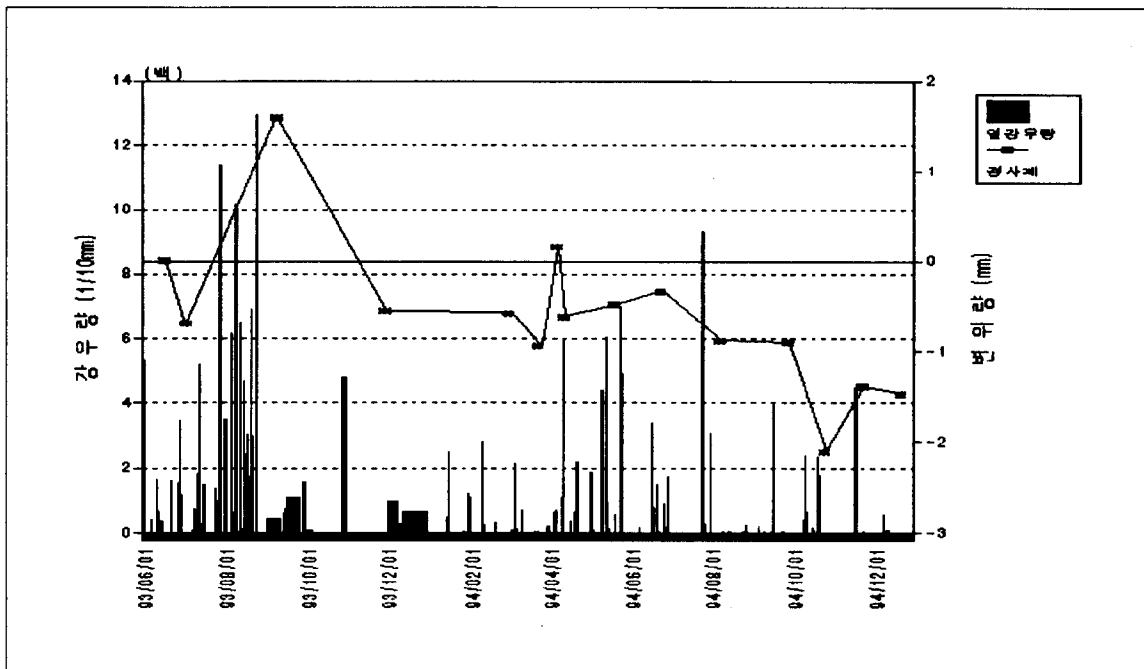
그림 4.2 강수와 사면 변위량(1번)

강수와 최대 지중 변위와의 관계는 계측 실시후 증가하던 변위량이 오히려 감소되는 경향을 보이거나(그림 4.2, 4.6, 4.12)증가율이 거의 정지된 경향을(그림 4.14) 나타내고 있다.

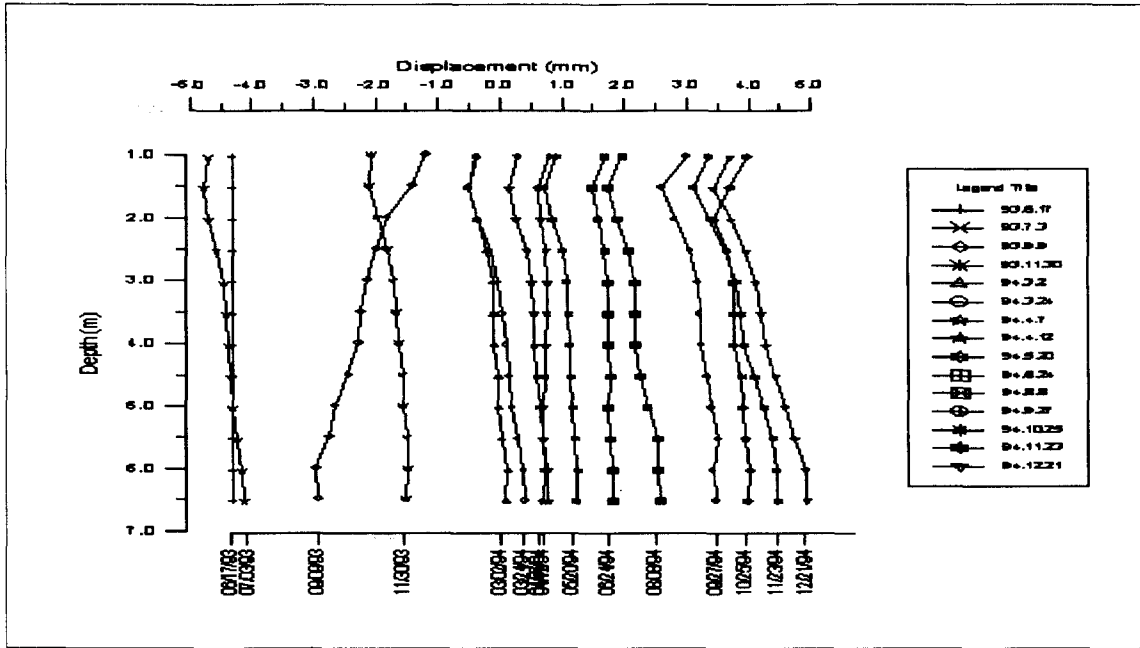
그림 4.3 지중경사계의 시간적 변화 (1번)

1번 경사계는 전반적으로 시간경과에 따라 변위가 증가하는 경향을 보였으며 지표아래 0. 5m부근에서 가장큰 1.47mm의 변위가 발생된 것으로 나타났다.

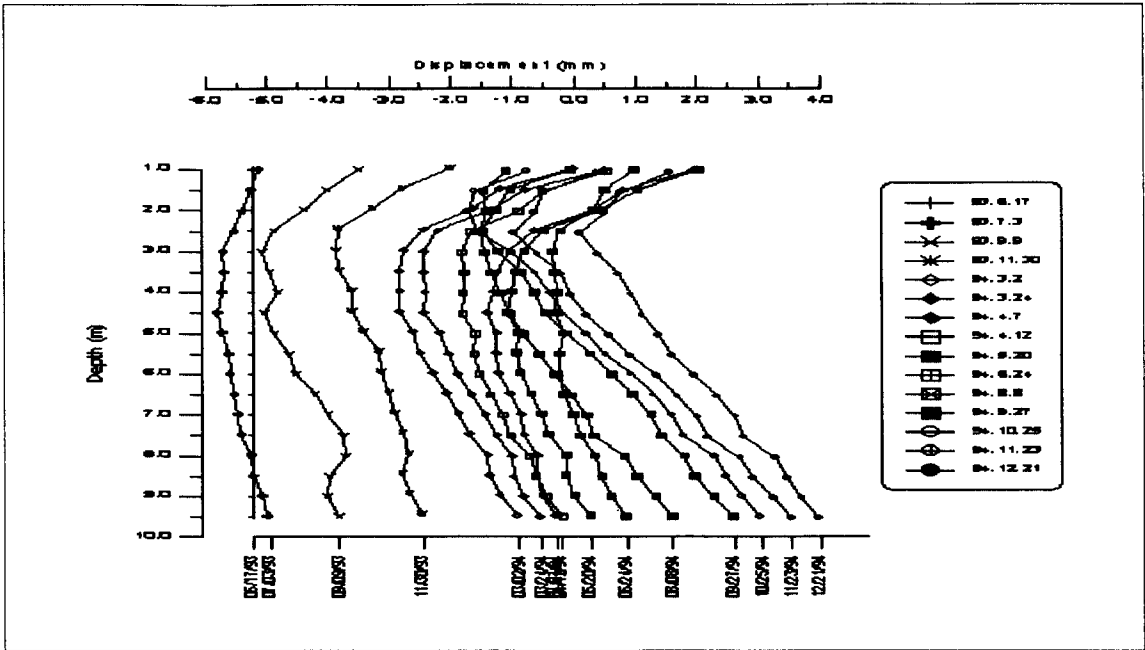
그림 4.7 지중경사계의 시간적 변화 (2번)

2번 경사계에서는 '94. 8 이후 한단계 변위의 증가가 있었으며 두부 앵커의 영향으로 시간이 경과함에 따라 지표면하 약 1. 5m부근에서 최대 4. 4mm의 변위가 일어났다.

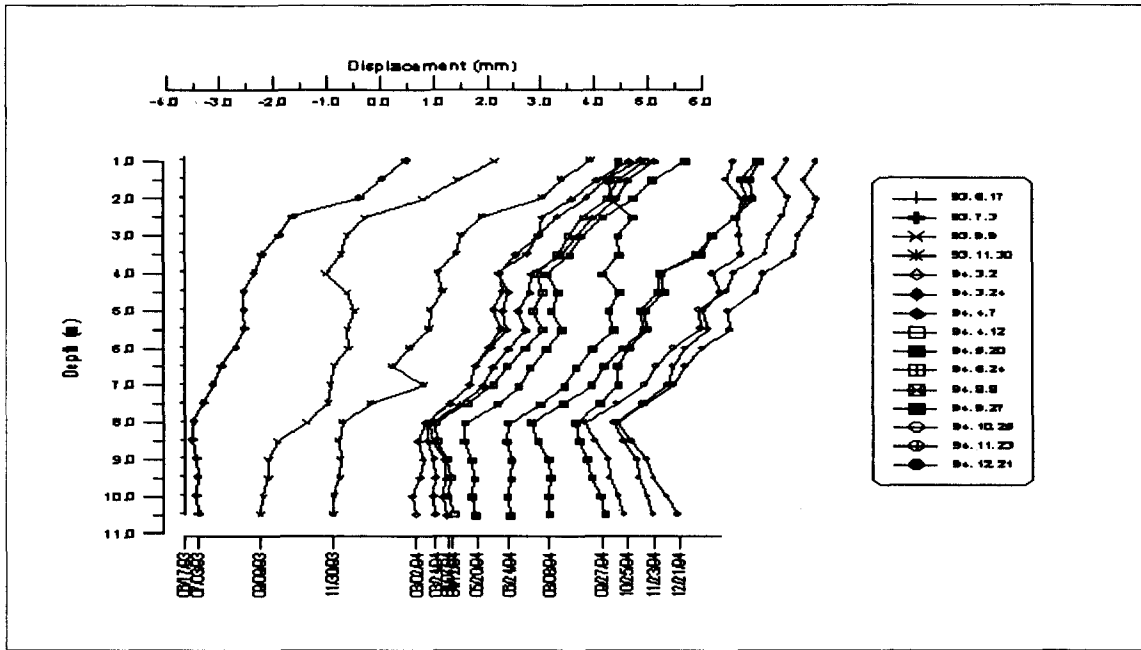
그림 4.11 지중경사계의 시간적 변화 (3번)

3번 경사계에서는 풍화암과 연암층 사이에서 변위의 변곡점이 발생하는 경향이 관측 되었다.

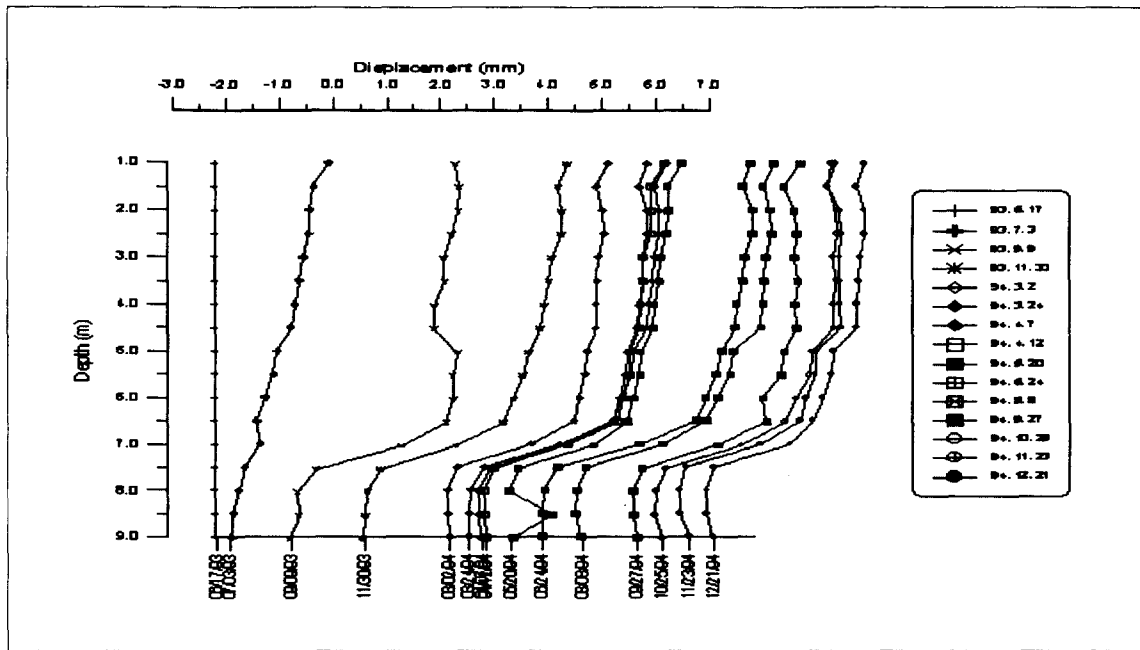
그림 4.19 지중경사계의 시간적 변화 (5번)

5번 경사계에서는 지표면하 6m 지점에서 토층변화로 인한 변곡점이 관측되었다

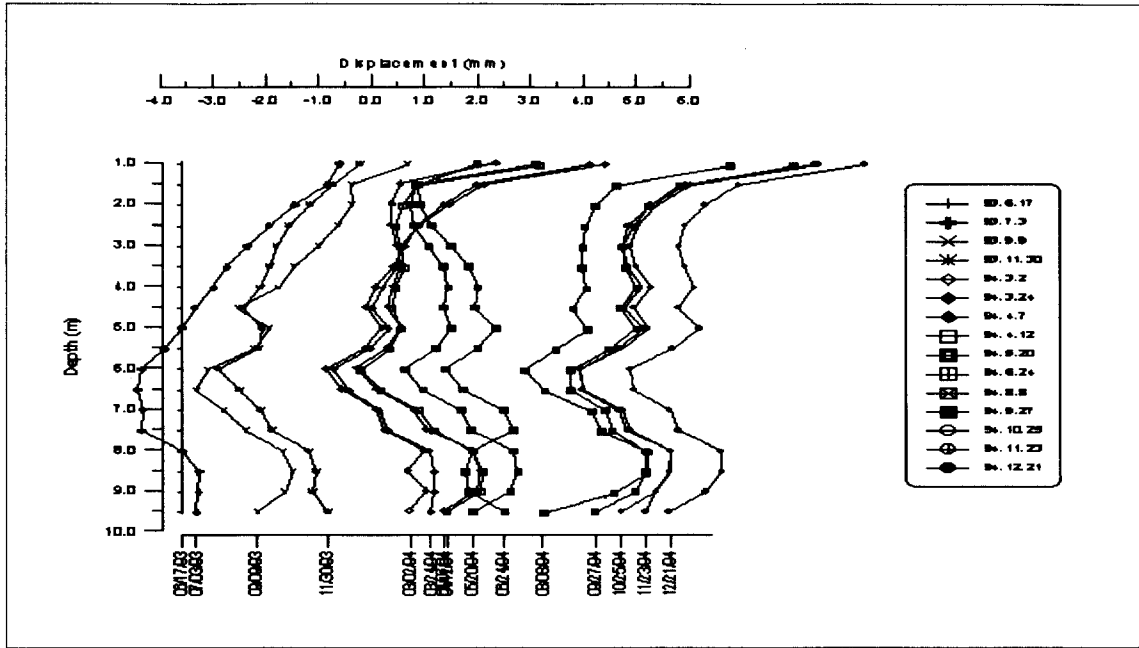
그림 4.23 지중경사계의 시간적 변화 (6번)

6번 경사계에서는 두부 앵커의 영향과 토층 경계면의 복합작용으로 지표면하 6m 및 8.5m 지점에서 변위의 극대점, 극소점이 나타나는 형상을 보였다.
