시멘트 콘크리트 포장도로의 우각부균열에 대한 유한요소해석

A Finite Element Analysis of Coner Cracks in Cement Concrete Pavements

ABSTRACT

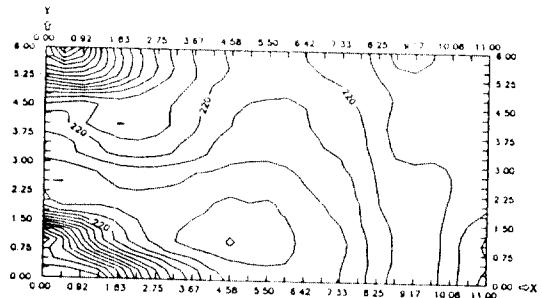
그림 2 : 콘크리트 슬래브의 주응력 분포도(경우2)

며, 그림 1, 그림 2에서 모서리 부근($1.8m \times 3.0m$)의 최대 주응력도의 변화를 보여주고 있다. 모서리부근의 최대 응력현황은 표 3과 같다.

이상에서 살펴본 바와 같이 (Case1)과 (Case2)에서 슬래브의 두께의 차이에 따라 응력값은 차이를 보이고 있으나, 조인트에서 길이방향으로 약 1~1.2 m 떨어진 지점에서 줄눈방향으로 타원형 형태의 모양으로 최대응력띠를 형성하고 있어 우각부 균열의 가능성에 대한 원인을 이론적으로 뒷받침하고 있다고 할 수 있다.

이러한 우각부 균열을 방지하기 위해서는 시공단계에서 슬래브 하단의 보조기증, 노반등의 균일한 다짐관리로 소요 지반강성을 확보하여야 하며, 유지보수시에도 무근 시멘트 콘크리트에 자주 발생되는 줄눈부의 결함에 대하여 적기 보수를 시행하여 줄눈부의 결함으로 인한 충격등 추가 응력이 슬래브 모서리에 발생하는 최대응력과 합성되어 우각부 균열로 발전되지 않도록 세심한 관리가 필요할 것으로 판단된다.
