## 22kV CV케이블에 있어서 절연열화현상의 고찰

강 무 성\* , 김 동 식, 정 성 룡, 박 대 희  
원광대학교 전기공학부

### A Study on Insulation Degradation Phenomena in 22kV CV Power Cable

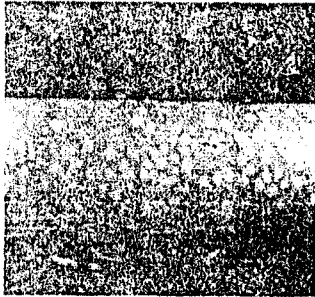
케이블 절연체의 열화는 절연체중의 void내에서 발생하는 부분방전에 의해서 시작되는 것으로 보고 되고 있다. 이 열화의 흔적은 트리이며, 절연체의 표면돌기 혹은 이물, 작은 void 등에 국부적으로 전계가 집중이 되어 많은 발생이 되고 있다. 그러나 본 연구에서 열화 케이블의 관찰에서는 전혀 다른 열화형태를 발견하고 보고한다. 사진 1는 22kV CV케이블의 외부 반도체층을 탈피후 절연체 표면의 상태이다.

본 사진은 절연체 표면에 곰팡이와 같이 흰 반점들이 발생된 것을 발견 할 수 있었으며, 이와같은 흰반점들을 염색시켜 절연체를 slicing하여 관찰한 결과 사진 2와 같은 외부표면으로부터 도체 방향으로 진전되어 가는 형태를 확인 할 수있었다. 이 사진은 지금까지의 선단에서 트리진전과는 달리 도체 방향쪽을 향하여 해초모양으로 흘러가는 형태를 나타내는 특이한 모양을 나타내고 있다. 자세하게 사진을 고찰하면 절연체의 표면에서 시작되는 진전 면적은 작으나 도체방향으로 진전되면서 면적이 증가 되는 것을 확인 할 수있었다. 이와같은 진전모양은 외부로 부터의 전하의 주입 혹은 전자가 서서히 증

사진 1. 절연체 표면의 흰 반점들 상태

또한 그림 1과 같은 흰 반점들은 더욱 확장이 되어 저 케이블의 절연체 표면 전체적으로 구름의 형태를 나타낸 경우도 발견이 되었으며, 이와같은 열화의 형태는 향후에도 지속적인 연구와 열화진단방법의

- 1) 절연체의 표면에 나타나는 외부반도전층밀의 흰 반점들은 열화의 초기이며, 미소한 트리진전으로 추측되며, 열화의 정도에 따라서 절연체 표면에 전반적으로 흰구름과 같은 모양을 나타낸다.
- 2) 도체에 가까운 곳일수록 트리진전은 직선적인

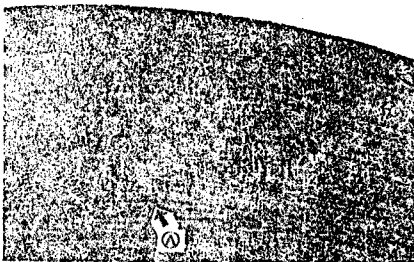
식되어 여러방향으로 확장되는 것으로 사료된다. 이 같은 전하 증식의 모양 및 방향은 절연체의 결정구조 혹은 가교도의 크기에 깊은 의존성이 있는 것으로 사료된다.

이와같은 사진 2와 같은 형태의 열화진전은 최종적으로 절연파괴를 일으키는데, 가장 선단이 되고 있는 A점에서 일으킬 것으로 추정되어 진다. 이와같은 검토를 통하여 그림 1와 같은 곰팡이 모양의 흰 반점들은 하나의 열화형태로 절연체내의 작은 진전로의 집단이 흰색의 반점으로 나타나는 것으로 추정된다.

사진 2. 도체 방향으로 진전되는 형태

4) 트리의 진전을 도체 방향으로 관찰하면, fractal의 모양을 나타내며, 도체쪽에 가까울 수록 그의 면적은 넓어지며, fractal의 핵이 존재하는 것으로 보인다.

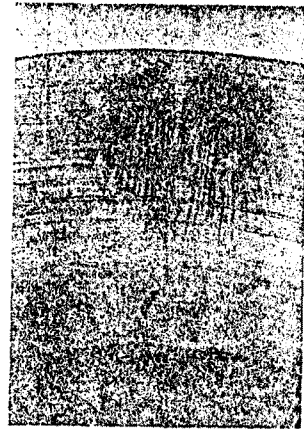
사진 3은 CV케이블의 절연체내의 외부에서 내부로 진전되는 트리의 진전과 bow-tie가 발생된 단면을 촬영한 것이다. 이 사진으로부터의 추정은 외부의 계면에서 트리의 진전이 시작되어 도체의 방향으로 진행되는 모양으로 사진 2와 비슷한 형태를 나타내고 있으나, 트리진전의 모양이 다름을 알 수있다. 이와같은 트리진전의 차이는 절연체의 결정구조와 전계혹은 흡습등의 영향에 의한 것으로 추정된다. 도체방향으로 갈수록 트리의 진전이 확실하게 나타나는 것은 도체에 가까울수록 절연체에 걸리는 전계가 높아짐으로 전자의 가속이 크게 되어 도체에 가까울수록 직선적으로 트리가 진전된다고 볼수 있다.

사진 3. 외부에서 내부로 진전되는 트리와bow-tie

또한 절연체내의 bow-tie는 내부 반도체층에 가까운 위치에서 많이 발생되고 있는 것을 확인 할수 있었으며, void에서 트리진전은 외부 반도체층에서의 트리진전과는 달리 진전로가 도체및 외부반도체층의 양방향으로 발생하는 것을 확인 할 수 있었다. 대부분의 bow-tie는 도체의 가까운 위치에서 발생하는 것을 확인 할 수있었고, 이와같은 원인은 도체쪽으로 가까울 수록 절연체 내부에 걸리는 전계가 높기 때문이며, 양방향의 진전은 전압극성의 교차에 의한 영향으로 사료된다.

모양으로 진행되고, bow-tie의 발생이 많아진다. 이와같은 원인은 도체에 가까울수록 전계가 높아져 전자의 가속이 쉽기 때문으로 사료된다.

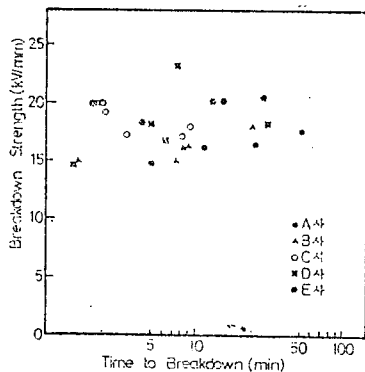
의 준비는 5개회사의 Virgin 22kV CN/CV 케이블의 시료로 측정에 사용하였다. 이와같이 준비된 시료의 파괴시간을 각각 나타낸 결과가 그림 1과 같다. 이 결과로부터 각 사별로 절연파괴강도와 파괴시간의 오차의 폭이 큼을 알 수 있으며 이와같은 오차의 폭( $\sigma$ )은 각 회사별로 품질의 차이라고 사료된다. 예를 들면 절연파괴강도는 A사의 경우 약 5(kV/mm)이나, D사의 경우는 8.5(kV/mm)로 동일한 케이블의 시료라도 회사에 의한 폭이 크다는 것을 확인 할 수 있었다.

그림 1. 절연파괴강도와 파괴시간

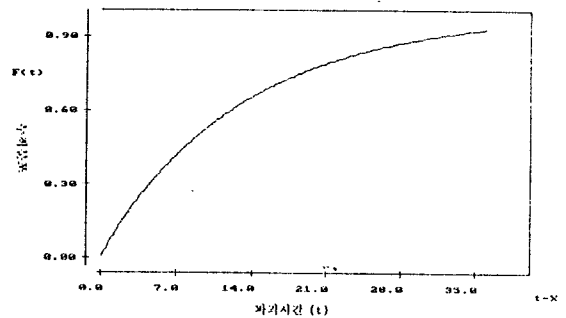
이와 같이 얻어진 결과로부터 누적분포함수로 나타내면 그림 2과 같이된다.

그림 2 절연파괴시간의 누적분포

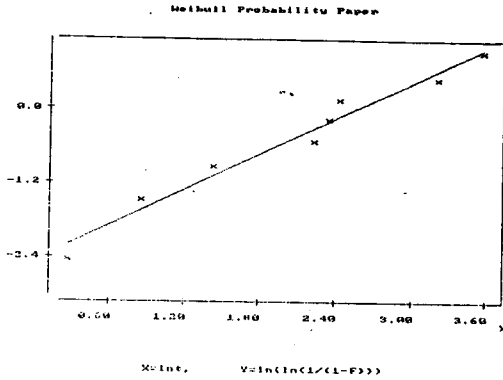
절연파괴시간의 데이터를 Weibull분포에 맞추어서 취급하면,  $m, t_0, \gamma$ 의 3가지 파라미터가 얻어진다. 실측데이터로부터 이들의 파라미터를 추정하는 가장 실용적인 방법은 Weibull확률지에 의해 비교적 간단히 되고 있으며 본 연구에서는 Program을 응용하여  $m, t_0$ 를 구하고자 한다. Weibull plot한 결과는 그림 3과 같다. 이와 같은 과정을 통하여 케이블 절연체의 절연파괴강도로 부터 형의 모수( $m$ ) 및 척도의 모수( $t_0$ )는 각각 0.956, 13.2의 값이 얻어졌다.

그림 3 Weibull plot
