건축구조물 말뚝기초의 지지력 미달 원인 및 보강

The Cause of Pile Capacity Shortage and Their Remedial Works

SYNOPSIS : From the investigation of previous pile loading test results of 300 sites, it was found out that shortage of pile capacity occurred in 60 sites. In this paper the cause of pile capacity shortage was analysed and several case histories were explained including the chosen method of remedy.

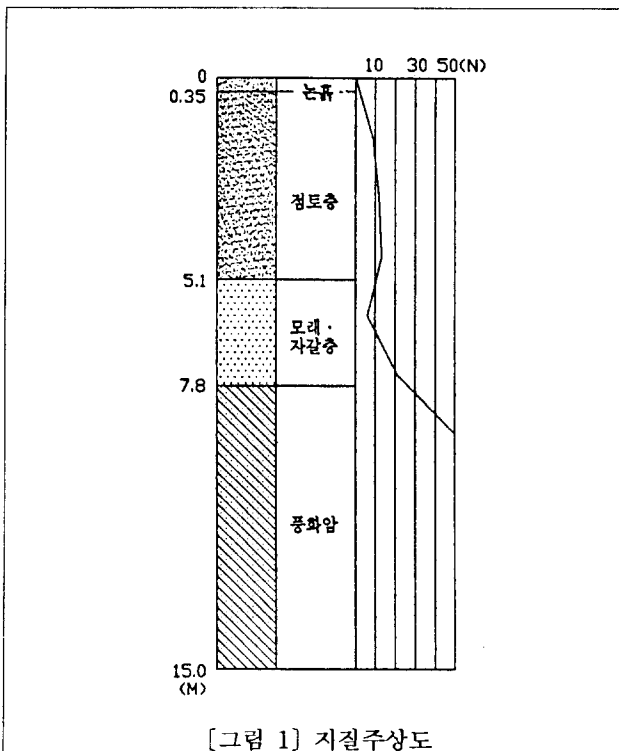
지지력 분석의 해당말뚝에 가장 가까운 곳의 시추조사결과는 [그림 1]과 같다. 그림에서와 같이 지반조건은 지표면으

로부터 눈흙이 얇게 나타나며 그 하부에 표준관입시험 N값이 13인 중간정도의 견고한 점토층이 -5.1 m까지 나타나고, 그 아랫쪽으로 -7.8 m까지 N값이 6~21인 모래자갈층이 존재한다. 모래자갈층 하부에는 화강암을 모암으로 하는 풍화암이 나타나고 있는데, 이 지층의 N값은 모래자갈층 하부로부터 급격히 증가하여 -9.0 m에서는 50/12이상의 매우 조밀한 상태를 나타내고 있다.

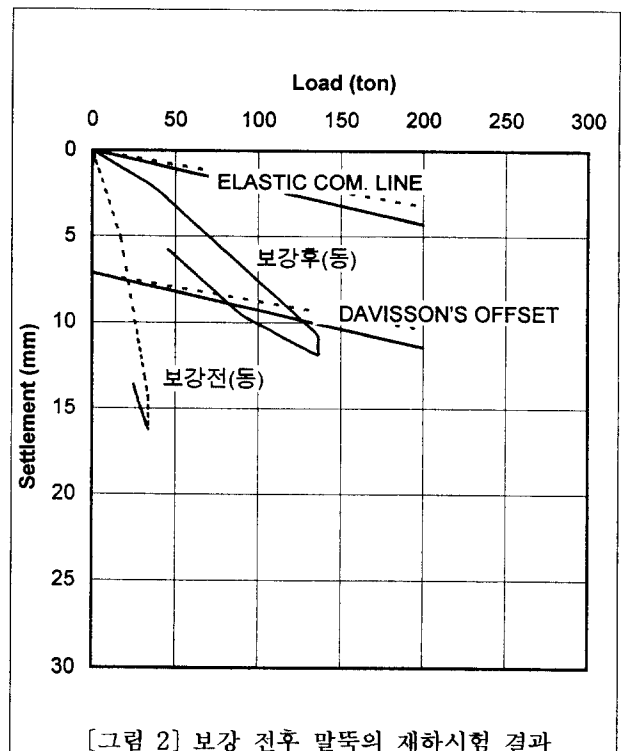
말뚝의 향타시공성 분석결과에 의하면 본건 현장의 경우에는 정상적인 시공을 하더라도 말뚝의 기대할 수 있는 허용 지지력은 44 ton에 불과하다. 즉 이러한 향타시공성 분석이 생략되어 말뚝 1본당 설계지지력이 최대 54 ton까지 계획되었는 바, 말뚝재료의 선정에 가장 큰 문제가 있었다고 사료된다. 이외에 지반조사 및 시공계획의 불충분, 쿠손재 부족 등 시공관리에도 문제점이 있는 것으로 나타났다.

본건 현장과 관련하여 보강공법은 아직 상부구조물이 시공되지 않고 말뚝만 향타되어 있는 상황이므로 지지력과 침하에 대한 군말뚝 해석을 실시한 후 기존 말뚝사이에 말뚝을 보강향타하는 것으로 하였다. 보강말뚝은 원인분석·내용을 참고로 하여 보강말뚝의 재료는 PHC 400으로 하고 쿠손도 증가시켜 향타를 완료하여 소기의 목적을 달성하였다. [그림 2]는 보강전과 보강후 말뚝의 재하시험 결과를 보여주고 있다. 또한 상부구조물이 완료된 구조물에 대해서는 기초 슬래브 하단부에 JSP기둥을 만들어 보강하였는데 JSP보강에 대한 사례는 다음 절에서 논의한다.

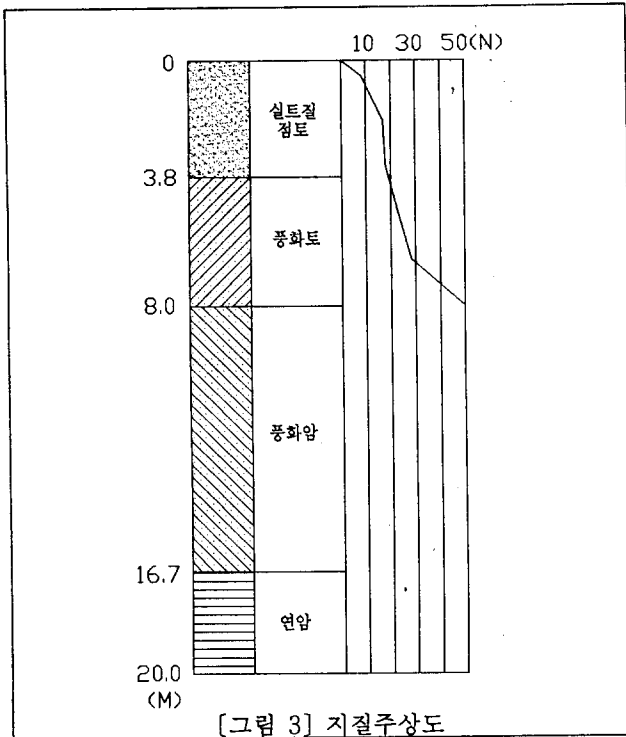
본 지층의 지반조건은 지표로부터 층적층, 풍화토층, 풍화암층, 연암층으로 구성되어 있으며 층적층의 경우 입도분포가 위치에 따라 매우 다양하게 나타난다. 분석말뚝에 가장 근접한 시추조사 결과는 [그림 3]과 같은데 층적층의 경우 실트질 점토로 되어있고 모암은 편마암이다.

본건 현장에서 말뚝의 지지력이 미달된 2개의 구조물에서 시공된 말뚝의 지지력을 수정 Meyerhof공식에 의해 구해보면 [표 6]과 같다. 표에서와 같이 계산된 허용지지력은 설계하중 50 ton에 미달되는 것으로 나타났으며 이의 현상은 관입깊이가 부족한 것임을 쉽게 알 수가 있다. 허용지지력은 지반의 N치를 고려해 볼때 더 단단한 지반까지 관입이 가능할 수 있었으나 말뚝이 지지층까지 관입되기 전에 항타로 인해 말뚝두부가 깨지는 등의 손상을 입어 지지층까지 관입할 수 없었던 것에 기인하는 것으로 판단된다. 결론적으로 본건 현장과 관련한 지지력 부족의 근본 원인은 말뚝체의 강도 부족에 의한 것으로 볼 수 있다.

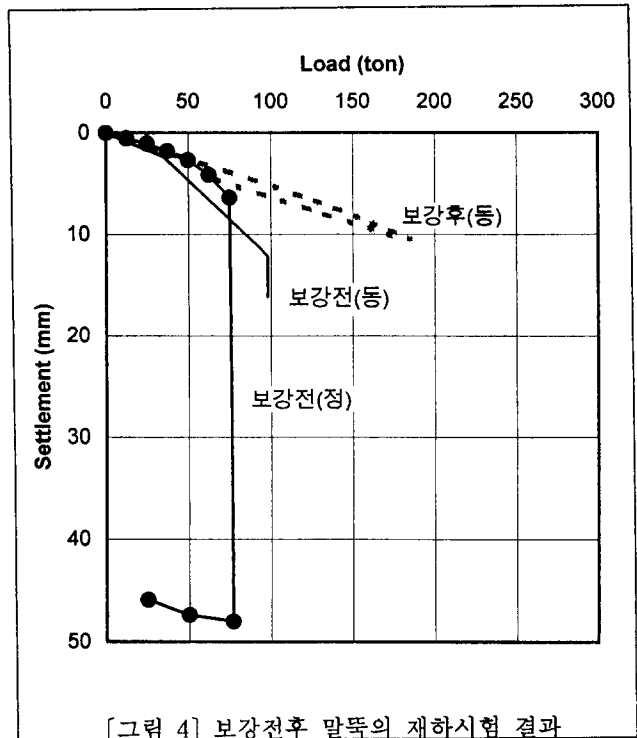
따라서 말뚝재료, 항타장비, 지반조건을 고려한 항타시공성 분석을 위하여 WEAP프로그램을 사용하여 말뚝의 동적해석을 실시하였다([표 7] 참조). 표에서와 같이 설계하중 50 ton을 얻기 위해서는 말뚝은 300 kg/cm²이상의 항타용력을 받게되므로 전술한 바와 같이 말뚝은 과대용력이 걸려 두부가 파손되었고 따라서 말뚝길이가 짧아져 지지력 미달이 발생했던 것으로 판정되었다.

보강대책은 재하시험과 원인분석결과에 따라 지지력 부족분에 대해 추가 항타하는 것으로 하되 보강타 및 잔여말뚝은 재질강도가 높은 PHC말뚝으로 시공하도록 제안하였다. 단, PC말뚝을 사용할 경우는 쿠손의 두께를 늘리고 (12 mm합판, 7매이상) 유압해머를 사용하도록 하였다. [그림 4]는 보강전 지지력이 미달된 말뚝의 정재하 및 동재하 시험결과와 보강대책의 제안 내용에 따라 이 말뚝의 옆에 유압해머(DKH 5)로 보강타한 말뚝(PC 400)의 지지력을 도시한 것으로, 보강말뚝은 보강전과는 달리 말뚝이 충분히 관입되었고 이에 따라 지지력도 충분히 발휘된 것으로 나타났다.

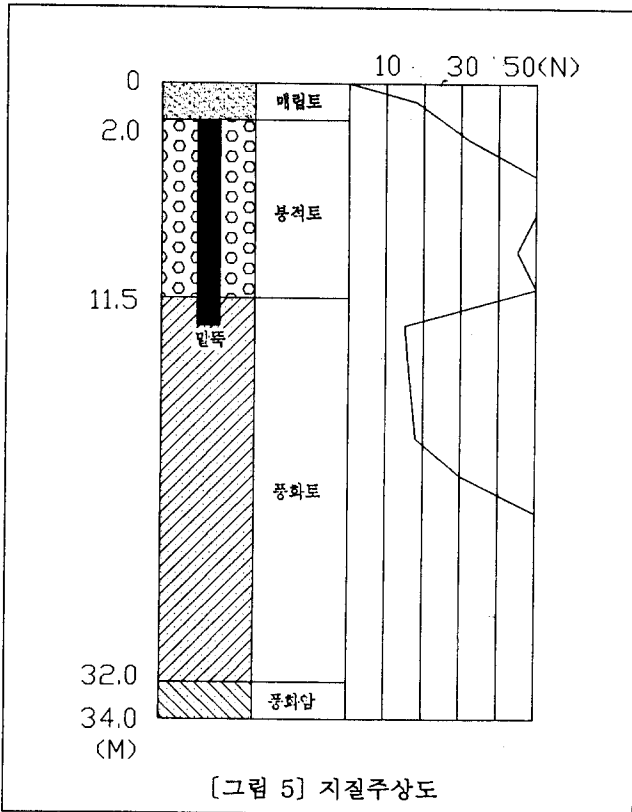
지반조건은 지표로부터 매립토, 붕적토, 풍화토, 연암의 순서로 구성되어 있으며, 층서가 비교적 균일하게 분포되어 있고 지하수위는 지표하 10.6 m정도에서 나타나고 있다([그림 5] 참조). 토층에서 기초공사에 가장 큰 영향을 줄 수 있는 층은 붕적토층이며, 이는 약 9 m두께로 N치는 평균 46정도를 보여주고 있다. 본 층은 자갈 및 전석이 혼합되어 있고 이들 사이의 흙은 매우 느슨한 상태를 보여주는 전형적인 붕적토층 상태를 보여 주고 있다. 따라서 본 층에 있어 주상도 상의 N치는 흙의 경도가 아닌 자갈 및 호박들에 영향을 받는 것으로 일반적인 토층의 N값과는 구분되어야 한다. 당초 이러한 지질조사 결과로부터 기초공법의 신중한 선택이 필요한 지반조건으로 고려되어야 하는 상황이었다. 더욱이 붕적층 이하에는 느슨한 풍화토층이 존재하고 있어 관입깊이 및 최종경타시 철저한 시공관리가 필요한 조건이다.

주변부에서 시멘트풀의 역할이 없는 이유로는 말뚝주변의 상당부분이 붕적층에 걸쳐 있으므로 붕적층의 공극을 통해서 시멘트풀이 유실되었다고 볼 수 있다. 선단지지력이 작게 나타나는 이유는 계산치 및 재하시험 결과에서와 같이 관입심도 부족이라고 볼 수 있다([그림 5] 참조).

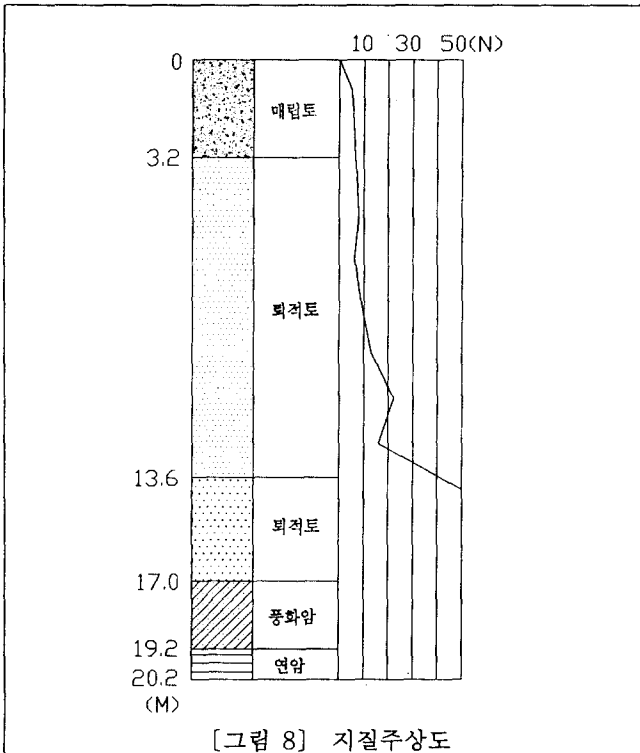
현장의 지반조건은 [그림 8]에서와 같이 상부로부터 매립층, 퇴적층, 풍화암, 연암 등의 순서로 구성되었고 퇴적층은 다시 느슨한 실트질 모래층과 조밀한 모래자갈층으로 되어 있어 SIP공법시공시 특별한 시공관리가 요구되는 지반조건이라 할 수 있다.

현장여건에 따라 대책공법은 말뚝의 선단부를 JSP공법으로 보강하도록 계획되었다. JSP의 주입기법은 말뚝의 외측면 부 양쪽에서 천공하여 기존말뚝의 선단하부 4 m에서 선단 상부 1 m까지 보강하였다. [그림 8]은 본 현장의 대표적인 말뚝에 대한 보강 전과 후의 하중-침하곡선을 보여주고 있다. 그림에서와 같이 보강된 말뚝의 하중-침하곡선은 말뚝재료의 탄성변위 이내에 들어오는 아주 양호한 상태를 보여주고 있다.

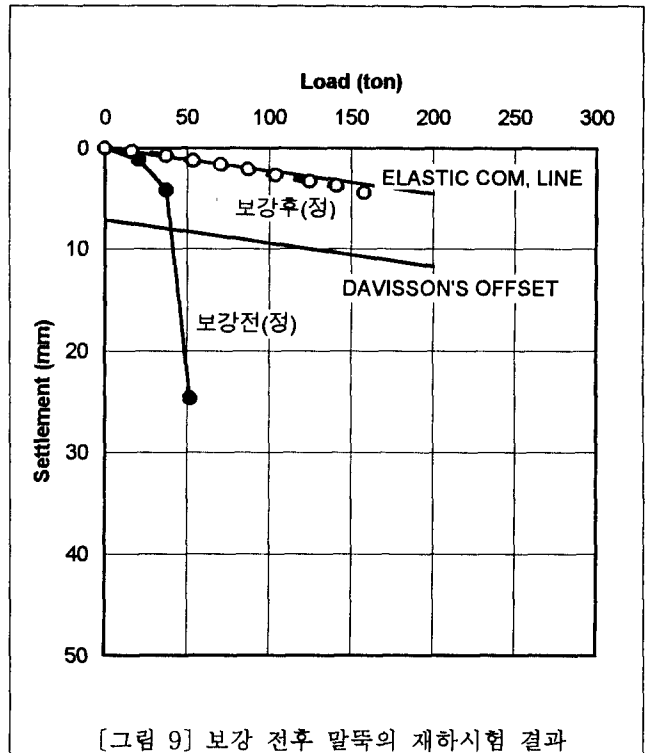
본건은 건축물 말뚝기초의 지지력 미달에 대한 원인분석 및 보강대책의 수립을 위한 것으로, PC 400의 말뚝이 SIP공법으로 시공되었으며 설계하중 70 ton으로 계획되었다. 특기사항은 주변 민가의 민원으로 인해 SIP시공 과정에서 최종 항타 과정이 생략되었으며 이에 대한 특별한 대책이 없이 시공된 점이다. 현장에서 총 3개의 정재하시험이 수행되었으며 이들의 평균허용지지력은 22.0 ton정도로 설계하중에 크게 미달되었으며 하중-침하곡선은 [그림 9]에서와 같이 마찰말뚝의 형태를 띄고 있다.

본건 현장에서 말뚝은 주상도상의 심도를 기준으로 할때 -8 m에서 -15 m까지 7 m관입되었다. 즉, 주변부는 실트질 모래 퇴적층에 선단부는 모래자갈 퇴적층에 매입되도록 계획되었다. 3.2.1절에서와 같은 지지력 공식으로 지지력을 계산해 보면 $R_u = 20 \overline{N}_p A_p + \frac{1}{5} \overline{N}_s \cdot L_s = 125.6 + 23.2 = 148.8(\text{ton})$ 이며, 재하시험에 의한 극한지지력은 51.9 ton으로 산출되어 선단지지력에 특별히 문제가 있음을 알 수가 있다.

본건 현장에서는 선단지지력을 확보하기 위한 조치 즉, 확실한 최종항타, 선단근고액의 주입 등이 전혀없었고 또한, 주변부의 토성으로 보아 공벽붕괴가 일어날 수 있음에도 이에 대한 조치(벤토나이트 첨가, 주변고정액의 W/C비 조정 등)가 없었으므로 붕괴된 모래질 흙이 선단부에 침강된 상태에서 말뚝만 삽입하여 시공을 완료하였던 것으로 볼 수 있다. 따라서 말뚝의 하중-침하거동은 재하시험 결과에서와 같이 선단부의 역할이 전혀 없었던 결과를 주고 있다.
