## InP계 Laser Diode 및 Waveguide의 투과전자현미경 분석

김동근 · 이병택 · \*안주현

전남대학교 금속공학과, \*한국전자통신연구소

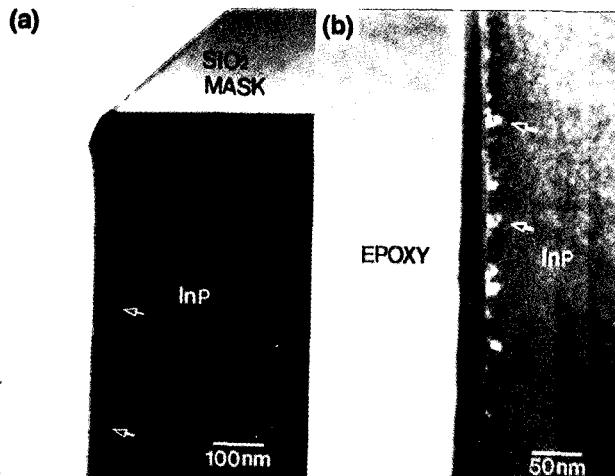
반응성 이온 에칭된 InP 메사에서 측벽의 경우 약 20nm, 수평면의 경우 약 5nm 두께의 표면박막이 존재하였으며, InP 메사 측벽 상에서 전위 루프(dislocation loop)가 관찰되나 수평면의 경우 관찰되지 않았다. 투과전자현미경 EDXS (energy dispersive X-ray spectroscopy) 분석결과 표면박막은 In-Si-P 산화물이었으며, 반응성 이온 에칭한 후 O<sub>2</sub> ashing을 하지 않은 경우에는 전위 루프는 관찰되나 산화물 박막은 관찰되지 않는 것으로 보아 산화물 박막은 O<sub>2</sub> ashing 공정 시 산화된 것으로 사료되며, 이는 재성장, 세척 및 금속화 공정 등 추후 계속되는 소자제작 공정에 있어 심각한 장애 요인이 된다. 또한 전위 루프가 메사 측벽에서만 관찰되고 수평면에서는 관찰되지 않는 것은 이온 에칭 시 P의 선택적 증발에 의한 화학양론적 불균형에 의한 것으로 생각된다. 상기의 표면 산화물 박막이 존재한 시편 상에 저압 MOCVD (metal-organic chemical vapour deposition) 방법으로 InP 박막을 재성장한 결과 전위들이 에칭 표면으로 발생하여 재성장 박막으로 전파되는 것이 관찰되었으며 이는 표면에 이미 존재하고 있는 결함 및 이물질이 InP 박막의 성장을 저해하였기 때문으로 에칭 후 다음공정 시작전에 충분한 세척이 요구됨을 알 수 있다.

Cross-sectional weak beam dark field TEM images of an as-RIE InP mesa, (a,b) sidewall and (c) nearby horizontal surface.

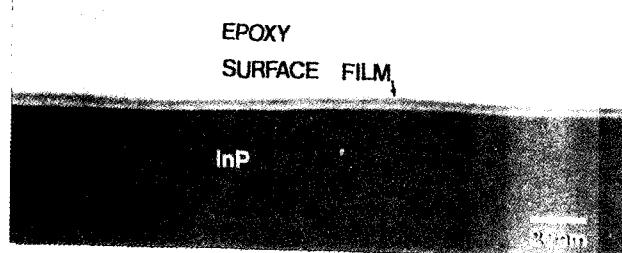
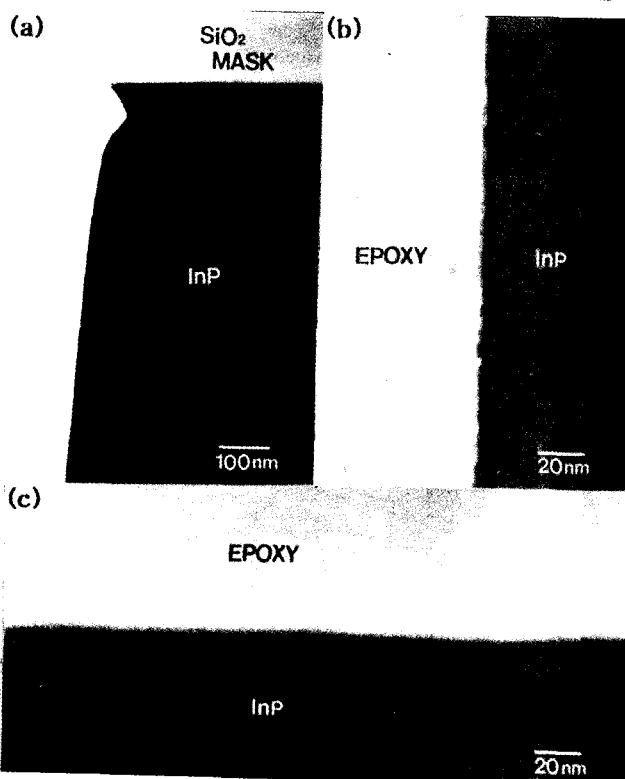
XTEM micrographs of an RIE mesa, cleaned in a diluted HF solution and then in the HBr/H<sub>2</sub>O<sub>2</sub>/H<sub>2</sub>O solution, (a,b) sidewall and (c) nearby horizontal surface. (a,c) multi-beam BF image and (b) weak beam dark field image.

InP 메사에 존재하는 표면박막, 손상층 및 전위 루프를 제거하기 위하여 반응성 이온 에칭 후 몇가지 산용액으로 세척한 결과 표면박막은 10% HF에서 수초간 세척처리에 의해 완전히 제거되었으며, 또한 10% HF 10초, H<sub>2</sub>SO<sub>4</sub> 5분 및 HBr/H<sub>2</sub>O<sub>2</sub>/H<sub>2</sub>O 30초간 세척에 의해 표면박막은 물론 메사 측벽의 전위 루프도 완전히 제거할 수 있었다.
