복사전열 가열로 튜브의 파손방지에 대한 연구

윤기봉*, 심상훈**, 유홍선*, 오현환***

*중앙대학교 기계공학부, **중앙대학교 대학원, ***포항종합제철

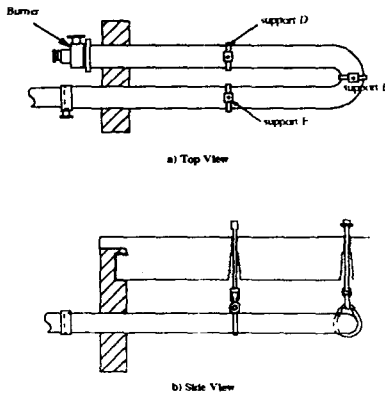
Fig. 1 U-type Radiant tube

본 연구에서는 Fig.1에 보인 바와 같은 U-형 복사전열 가열로 튜브의 균열발생 원인에 대해 연구하였다. 그림에 보인 바와 같이 가열로내에 설치된 U-형 튜브는 3개의 지지대에 의해 지지되고 있는데, 이 중에서 버너와 가까운 지지대 D의 튜브 접촉부위에서의 균열발생이 비교적 자주 보고되었다.

수 있다. Fig.10은 Fig.5에 보였던 균열선단 주위의 조직을 금속현미경을 사용하여 관찰한 사진이다. 균열선단 주위 금속조직 대부분에서 내부의 공동형성(internal void formation)이 관찰되고 있다. 즉 이와 같은 공동은 Ni-Cr강의 경우 사용 온도가 1090-1230℃에 이르면 과열현상으로 공동이 발생한다고 알려져 있다 [4]. 본 가열로 튜브의 경우에도 사용온도가 1100℃를 넘어, 공동형성 및 국부적 과대산화가 발생하여 산화부식공이 발생한 것으로 판단된다. 따라서, 복사전열 튜브의 파손방지를 위해서는 Fig.1의 지지대D 부근의 튜브 온도를 1000℃ 이하로 낮출수 있는 방안을 강구하여야 한다.

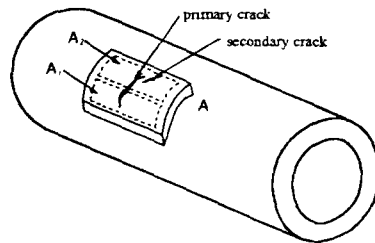
Fig. 2 Radiant tube cracked specimen

금속학적 파손분석을 위해 지지대 D부근의 균열부위에서 Fig.2에 보인 바와 같이 시편A를 채취하였다. 시편 A에는 큰 주균열(primary crack)과 작은 부균열(secondary crack)이 포함되었다. 본 복사전열 튜브는 국내에서 원심주조로 제작된 25Cr-20Ni강이며 제작규격 및 성분분석 결과는 Table 1에 보인 바와 같다.

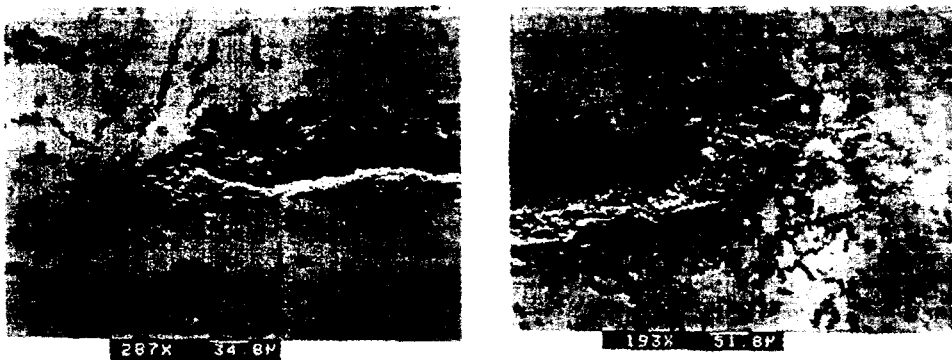
Fig.5 Crack tip morphology

이 균열의 한쪽 끝과 다른 한쪽 끝을 전자현미경(SEM, Scanning Electron Microscope)으로 관찰하여 Fig.5(a) 및 (b)에 보였다.

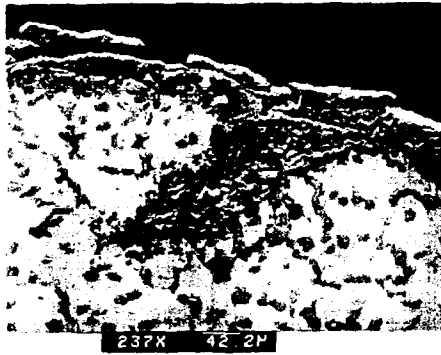
Fig.6 Oxide spike under the surface of primary crack

또한, 파손된 튜브 시편(절개된 A1시편)의 주균열부위를 관찰한 결과를 Fig.6에 나타내었다. 사진의 윗면이 주균열 파면인데 파면에 심한 산화층이 관찰되고 있으며, 주균열 아래에도 작은 산화층의 2차 균열이 형성되어 있는 것을 볼 수 있다. 이 경우에도 Fig.5에 보인 균열과 특성이 매우 유사함을 알 수 있다.
