유체 윤활 미끄럼 베어링의 표면 손상

하현천* · 방경보* · 박영철** · 김일봉**
한국중공업 기술연구원

Damages of the Sliding Surface in Fluid Film Bearings

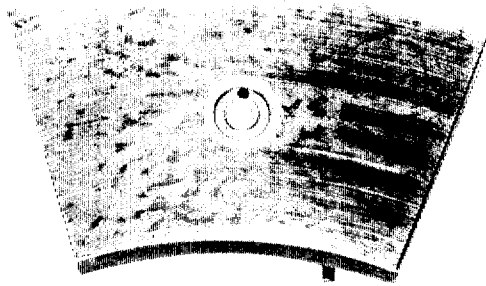
이것은 유막 두께 보다 큰 이물질(debris)에 의해 마주하는 표면에 손상이 발생하는 손상 형태이다. 이물질은 베어링 전체 표면에 연속적인 자국을 남길 수 있다. Fig.1은 연삭마모에 의해 손상된 베어링의 표면상태를 보여준다. 연삭마모의 다른 요인은 거친 표면을 가지는 저어널(journal)이나, 이전의 연삭 손상 및 긴 정지(down time)시간 후에 형성된 녹(rust)에 의한 것이 있다.

Fig.1 Abrasive surface of thrust pad

육안으로 보아 로터가 손상되었을 때는 새로운 베어링을 설치해서는 안된다. 연삭마모를 방지하기 위해서는 윤활유의 정제, 적당한 메쉬(mesh)를 가지는 필터(filter)의 사용, 조립된 베어링과 오일 저장소(oil reservoir)를 세척하는 방법 등이 있다.

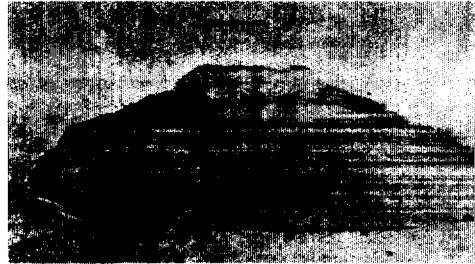
Wiping은 미끄럼 운동을 하는 두 표면 사이의 접촉에 의해 베어링 표면이 손상된 형태이다.

표면상으로 베어링 성능에는 큰 영향을 주지 않는 wiping은 순간적인 과하중(overload)이나 윤활유의 부족으로 인하여 발생한다. 만일 과하중이나 윤활유 부족이 장기간 지속되면, 심한 표면 손상을 야기하게 된다. Wiping 손상은 흔히 베어링-로터의 축정렬불량(misalignment)에 의해 주로 발생된다. Wiping 손상에 대한 방지책은 과하중이 발생하지 않도록 설계, 윤활유의 원활한 공급 및 misalignment 상태가 되지

Fig.2 Wiping surface

않도록 하는 것이다. 베어링이 wiping에 의해 경미한 손상을 받았을 경우에는 래핑(lapping)이나 스톤닝(stoning) 등의 방법으로 복구하고 심하게 손상을 받았을 경우에는 베어링을 교체한다.

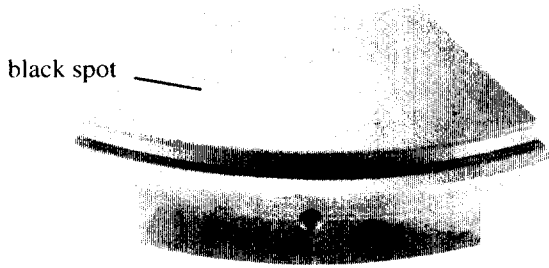
손상은 주석을 포함하는 베어링 메탈에서 발생하며, 고온, 고압하에서 윤활유와 염수 등과 전기 화학적 반응에 의해 발생하는 현상이다. 손상형태는 베어링 메탈 표면에 단단하고 어두운 갈색이나 검은 막으로 보이는 층으로 되어있다. Fig.3은 주석 산화물 손상을 받은 베어링 표면상태를 보여준다.

Fig.3 Tin oxide damage

윤활유가 오염되었을 경우, 윤활유를 교체하고 윤활유가 고온, 고압 상태가 되지 않도록 윤활유의 온도를 잘 조절한다. 손상된 표면은 래핑(lapping)이나 스톤닝(stoning) 등의 방법으로 복구한다.

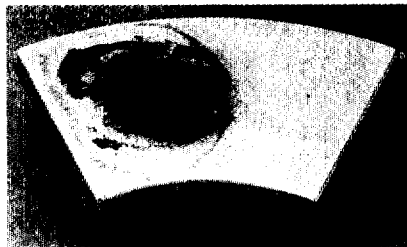
순간적 또는 지속적인 마찰에 의한 발열 현상에 기인하여 베어링 표면이 변색, 손상 및 변형된 형태이다. 과열에 의한 변색은 윤활유 내에 있는 각종 첨가제가 고온상태에서 베어링 면에 접촉되어 발생한다. 반복적인 열에 의해 thermal ratcheting을 만들 수 있다. Fig.4는 thermal ratcheting된 베어링의 상태를 보여주고 Fig.5는 과열된 베어링 표면을 보여주고 있다. 과열은 축정렬 불량(misalignment), 베어링 틈새의 작아짐, 고하중 상태, 부적당한 윤활유 공급, 단속된 유막의 형성 등에 의해 발생할 수 있다.

Fig.5 Overheated bearing

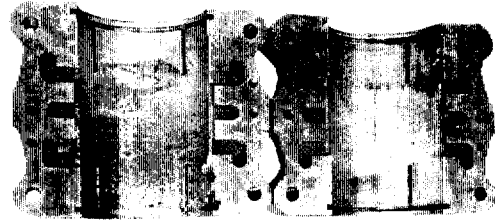
피로에 의한 손상은 반복적인 하중의 변화에 의해 표면 또는 표면하의 균열에 의해 발생하며, 이 균열이 성장하여 결과적으로 베어링 표면의 일부가 떨어져 나가게 된다. Fig.6은 babbitt의 피로 손상 메카니즘을 도식적으로 나타내었다. 초기에 발생한 크랙은 점점 성장하여 결합선(bond line)까지 성장한 후 방향을 바꾸어 점점 성장하여 결국에는 Fig.6(b)와 같이 베어링 조각이 떨어져 나가게 된다. Fig.7은 피로에 의해 파손된 베어링의 상태를 보여준다.

Fig.7 Fatigue of journal shell

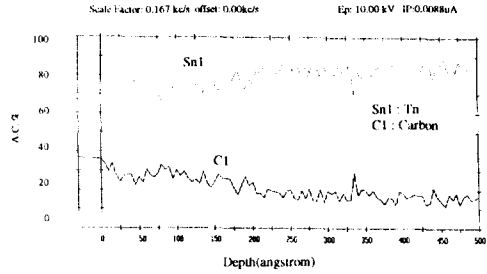
(a) Normal surface

Fig.12는 각각 건전부위 및 손상 부위에서 AES(Auger Electron Spectroscopy)로 관찰한 표면 상태를 보여주고 있다. Fig.13은 상기 각 부위의 깊이별 재질특성을 나타낸다. Fig.13(a)에서 알 수 있듯이 건전부에서 Carbon은 표면 깊이에 따라 큰 변화가 없는 반면에 Fig.13(b)의 손상 부위에서는 표면부에서 탄소(carbon)가 다량

Fig.13 Composition of material properties

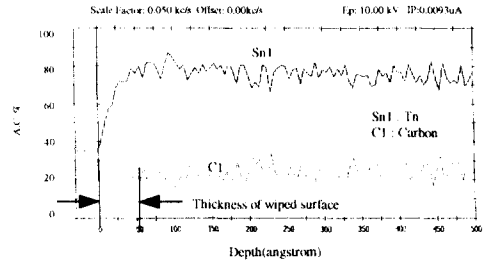
(b) Wiped surface

검출되었으며 표면에서 50Å까지는 감소하다가 일정한 경향을 나타내었다. 이를 통해 wiping손상에 의해 검게 된 표면두께는 50Å 정도인 것으로 추정된다.

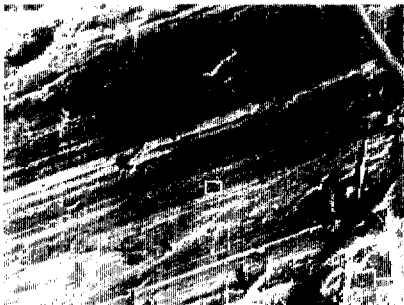
(a) Normal surface

Fig.12 Picture of AES
