시추공 화상처리장치에 의한 사면의 안정성 평가 (Evaluation for Slope Stability Using Borehole Image Processing System)

요약(Abstract)

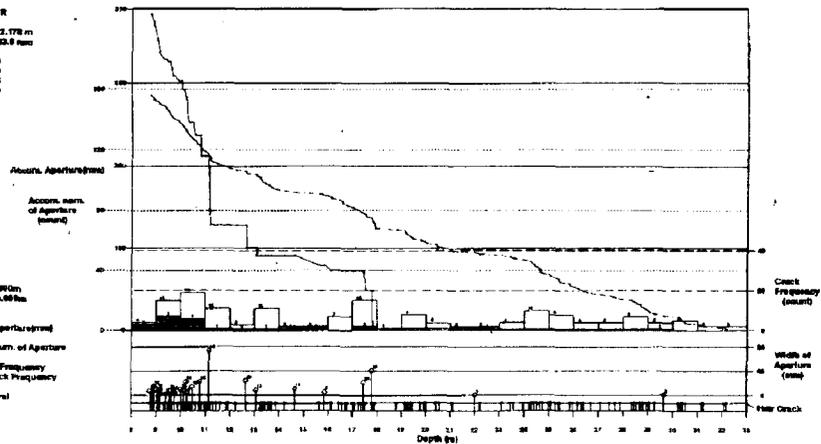
그림 4.8 A 사면의 암질상태.

이들 중 Open된 층리구조는 그림 4.8과 같이 상부 18m 정도에서 우세하게 존재하며 18m 하부에서는 Opening되지 않은 상태의 층리가 존재한다. Opening 정도는 구간에 따라 다소 다른 상태를 보이나 상부 11.2m까지는 평균 15mm 정도를 보인다. 이들 Opening이 발생된 절리는 절리틈 사이에 점토 또는 점토화될 가능성이 있는 층으로 존재한다.

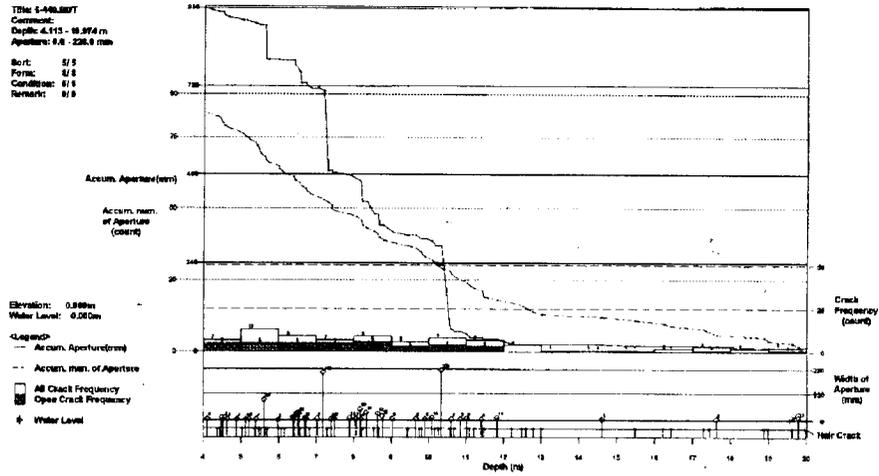
그림 4.12 B 사면의 암질상태.

먼저 시추 조사결과에 의하면, B 사면의 암질 상태는 그림 4.10과 같이 0~11.5m까지 심도에서 파쇄가 매우 심한 상태로 RQD가 매우 저조한 상태로 수직절리가 우세하게 발달한다. 그리고 11.5m 이하의 심도까지는 층리면이 우세하게 발달하나 비교적 치밀하고 풍화작용을 받지 않은 상태로 존재한다.

특히, 10.5m 심도에서는 약 30cm 정도로 파쇄가 심한 층이 존재하므로 이 구간에 대한 주의를 요한다.

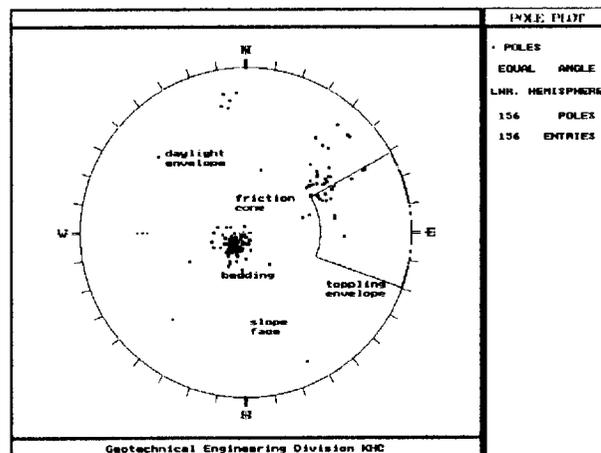
그림 4.14 A 사면의 평사투영법에 의한 사면안정 해석결과

BIPS에 의해 조사된 절리방향에 대해 DIPS 프로그램을 이용하여 평사투영 해석을 실시하여 보면, 사면방향 NS/64E에 대해 분포하는 절리면에 대해 사면파괴형태는 그림 4.14와 같이 평면파괴가 가능한 것으로 나타났다.

평면파괴는 N5~50W/10~20NE 방향으로 분포하는 층리중 점토층이 충전된 층리면에 의해 발생될 수 있으며 붕괴유형은 표 4.6과 같다.

본 사면에서 발달하고 점토가 충전된 층리면은 경사가 10~20° 정도의 범위에 있으나 퇴적 암층의 붕괴특성을 고려해 볼 때, 강우시 점토층이 포화된 상태에서는 마찰각의 저하로 인해 평면파괴의 가능성을 가지고 있다.

그러나 이러한 평면파괴는 표 4.4에서 보는 바와 같이 시추위치 17.8m 하부에서는 양호한 암반 조건을 보이고 있으므로 시추심도 0~약 18m 구간에서 발생할 가능성이 있으므로 이에 대한 대책방안을 수립하여야 할 것이다.

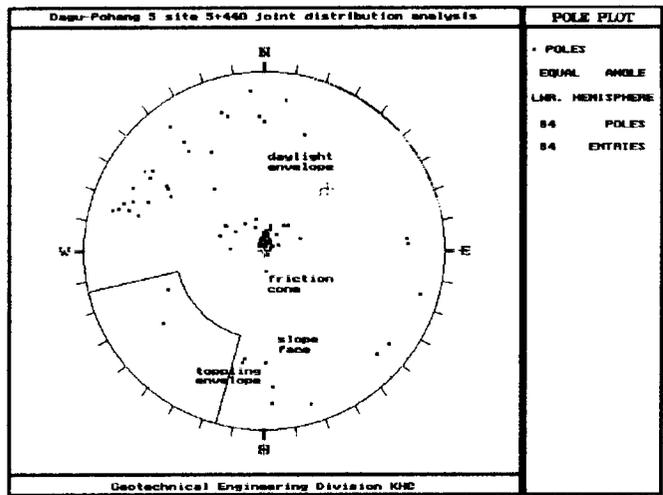
그림 4.15 B 상행선 사면의 평사투영법에 의한 사면 안정해석결과.

BIPS에 의해 조사된 절리방향에 대해 DIPS 프로그램을 이용하여 평사투영 해석을 실시하여 보면, 사면방향 N45W/52SW에 대해 분포하는 절리면에 대해 사면파괴형태는 그림 4.15와 같이 평면파괴가 가능한 것으로 나타났다.

평면파괴는 N80W~EW/10~20NE 방향으로 분포하는 층리 중 점토층이 충전된 층리면에 의해 발생될 수 있으며 붕괴유형은 A 사면과 같다.

본 사면에서 발달하고 점토가 충전된 층리면은 경사가 10~20° 정도의 범위에 있으나 퇴적암층의 붕괴특성을 고려해 볼 때, 강우시 점토층이 포화된 상태에서는 마찰각의 저하로 인해 평면파괴의 가능성을 가지고 있다.

그러나 이러한 평면파괴는 표 4.5에서 보는 바와 같이 시추위치 11.7m 하부에서는 양호한 암반 조건을 보이므로 시추심도(시추위치 : 도로중앙부) 0m~약12m 구간에서 발생될 가능성이 있으므로 이를 고려하여 대책방안을 수립하여야 할 것이다.

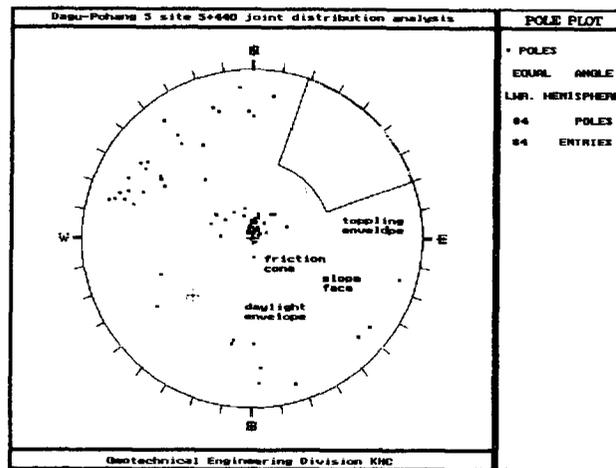
그림 4.16 B 하행측 사면의 평사투영법에 의한
사면안정해석결과.

사면경사가 상행측 사면과 반대방향으로 경사져 있으므로 이에 대해 평사투영법에 의한 안정해석결과는 그림 4.16과 같이 본 사면에 대해서는 층리면에 대해서는 안정한 것으로 분석되었다.

그러므로 본 사면에서는 암질상태 등을 고려하여 붕괴가능성을 평가하여야 할 것으로 판단된다.

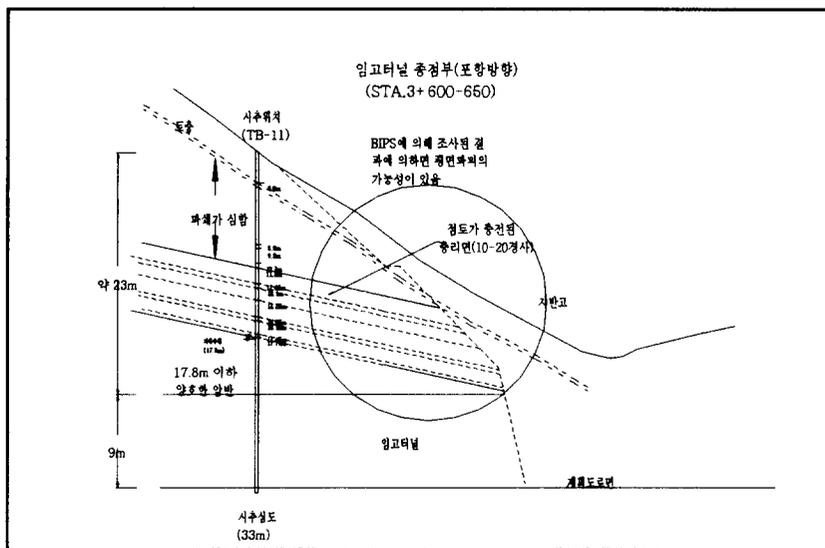
그림 4.17 BIPS 결과에 의한 A 사면의 절리발달상태.

터널 상단에서 실시된 시추공내에서 실시된 BIPS Data 분석결과, 그림 4.17과 같이 시추공 내 여러 구간에서 점토가 충전된 층리면이 발견되는 것으로 나타났다. 이 점토층은 구간에 따라 두께 차이를 보이지만 10~30mm 정도의 분포를 보이거나 일부 구간에서는 150mm 정도로 파쇄대 층과 혼재되어 나타나기도 한다. 그리고 17.8m 하부에서는 비교적 양호한 암반층으로 구성되어 안정성에 큰 문제가 없을 것으로 판단된다.

본 사면은 그림 4.24와 같이 사면방향(NS/64E)에 대해 점토가 충전된 층리면의 방향(N5~50W/10~20NE)의 분포를 보이므로 터널 갱구 굴착시 사면내에 노출되어 붕괴가능성이 있으므로 이에 대해서는 보강대책이 요구된다.

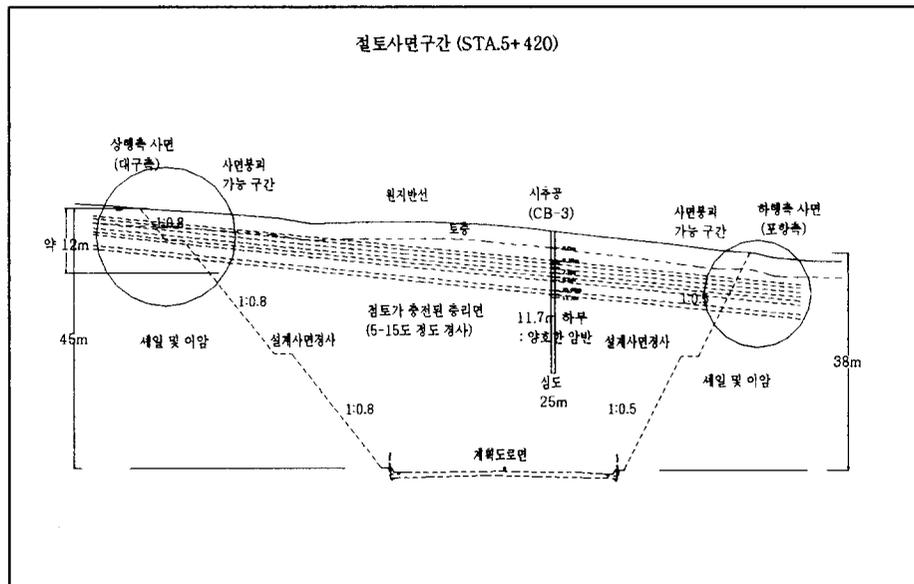
그림 4.18 BIPS 결과에 의한 B 사면의 절리발달상태.

도로 중앙부의 시추공 내에서 실시된 BIPS Data 분석결과, 그림 4.18과 같이 시추공내 여러 구간에서 점토가 충전된 층리면이 발견되었다.

B 사면은 사면방향(N45W/52SW)에 대해 점토가 충전된 층리면의 방향((N80E~N80W/5~

20SE)의 분포를 보인다.

본 사면의 경우는 상행측 사면과 하행측 사면으로 구성되어 층리면의 방향에 대해 상행측 사면에서는 층리면이 도로방향으로 경사져 평사투영법 해석결과, 평면파괴가 가능한 것으로 분석되었다. 층리면의 경사를 고려하여 사면방향으로 연장해 보면, 사면상부에서 붕괴가능성이 있는 것으로 보이나 시추위치와 사면위치가 상당히 떨어져 있으므로 오차성은 가질 것으로 판단된다.

하행측 사면에서는 사면안쪽 방향으로 경사져 층리면이 사면안정에는 큰 영향을 미치지 못하나 세일의 암질특성을 고려하여 사면경사를 설정하여야 하며 특히, 사면상부에서 약 10m까지의 파쇄가 매우 심한 상태이므로 이 구간에서는 불량한 암질상태를 고려하여야 한다.

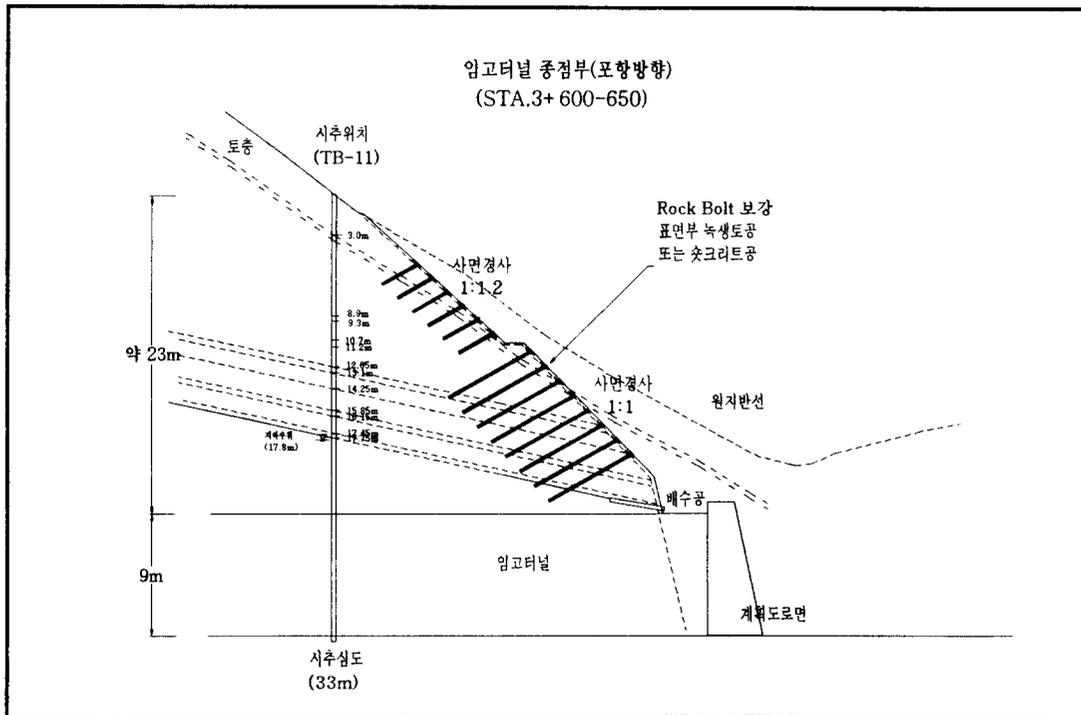
그림 4.19 A 사면에 대한 안정대책방안.

A 사면은 터널 입구에 위치하는 사면으로 일부 심도에 분포하는 점토가 충전된 층리면에 의해 평면파괴가 발생할 가능성이 있을 것으로 판단된다. 그러나 지형상 가파른 산지를 형성하고 있어 사면경사 완화방법은 긴 사면장 및 대절토 사면을 형성할 수 있으므로 안정대책방안으로 일반적으로 터널 입구사면에 보강하는 방안인 Rock Bolt 및 슛크리트로 보강하는 방법을 제안하고자 한다(그림 4.19).

그러나 BIPS 탐사에 의한 절리방향의 예측이 가능하므로 Rock Bolt 길이 산정에 필요한 정보를 제공해 준다.

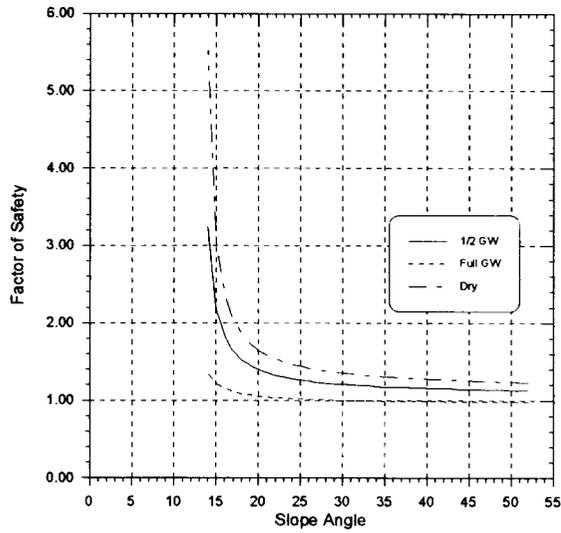
그림 4.20 B 상행측 사면의 사면경사완화에 따른 안전율 계산결과.

사면 상부에서 평면파괴가 발생할 가능성을 가지고 있으므로 상부에 대해서는 한계평형식을 이용하여 안전율을 계산한 결과 그림 4.20과 같은 결과를 얻었다. 그래서 상행측 사면의 경우, 사면 상부(0m~약 15m 구간)에 대해서는 지하수위 1/2 정도를 고려하였을 때 안전율 1.2~1.3이 확보 될 수 있는 사면경사인 1:2(26°)로 사면경사를 완화하고자 한다(그림 4.21).
