보령댐 이설도로 위험사면 안정대책 수립방안 (Stabilization Plan for Dangerous Slope of Relocated Road in Poryong Dam Area)

요약(Abstract)

보령댐 이설도로는 5개노선, 26.2Km의 연장을 가지고 있으며 보령댐 건설로 수몰되는 기존의 도로를 저수지 외곽으로 이설하여 건설되었다.

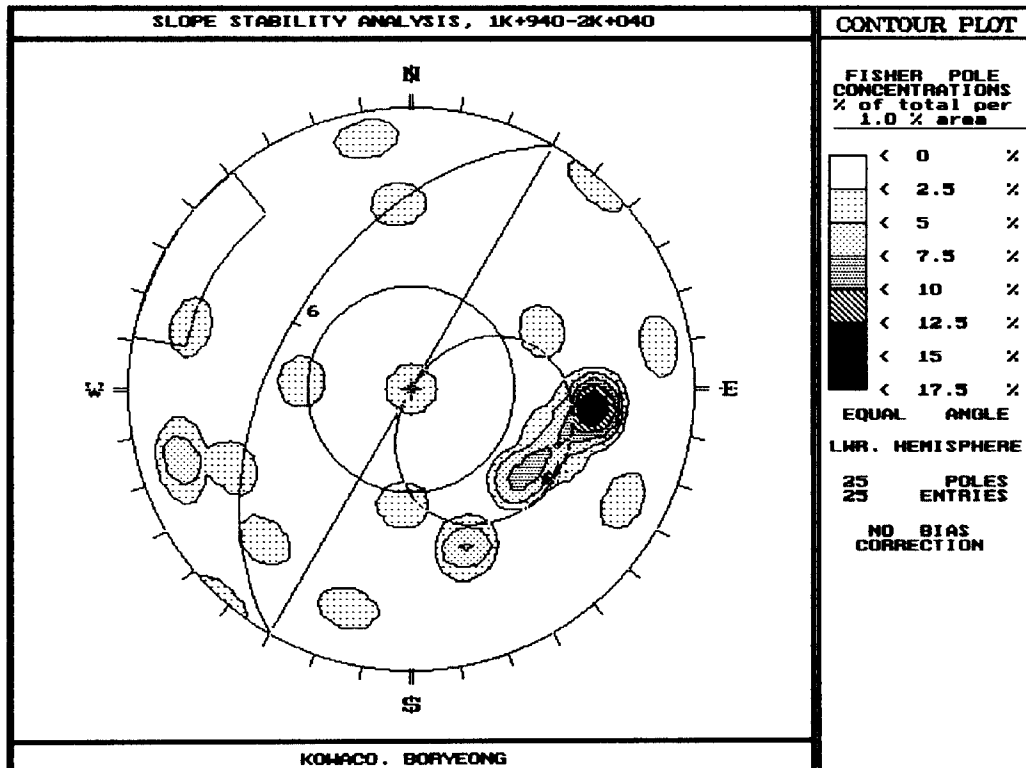
그림 10. 면리1호선 1K+920-2K+040구간(북동사면).

각 분대별 불연속면의 자세를 위와 같이 Stereonet상에 투영시킨 결과 B, C, D, E부분이 가장 위험요소가 발달한 것으로 판단되었다. 층리면의 평면파괴 및 절리와 단층의 교차에 의한 썩기파괴가 우세하게 발달함을 인지하였다. 이는 절취면의 주향과 비슷한 층리 및 절리면 그리고 절취면의 경사보다 저각도의 불연속면에 의한 것으로 특히, 단층운동과 안산암질 암맥의 관입에 기인하는 것으로 판단된다.

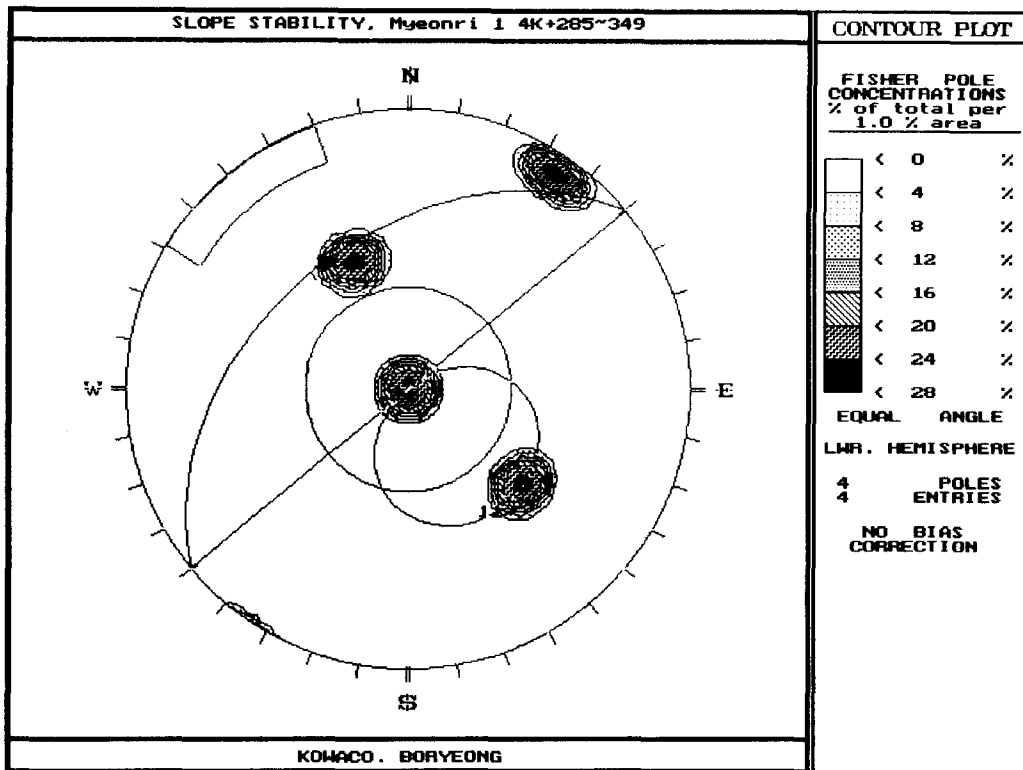
그림 13. 먼리1호선 Sta. 4K+ 285-349구간.

Streonet 투영결과 역시 층리면 단층의 Plane Failure을 보여준다.

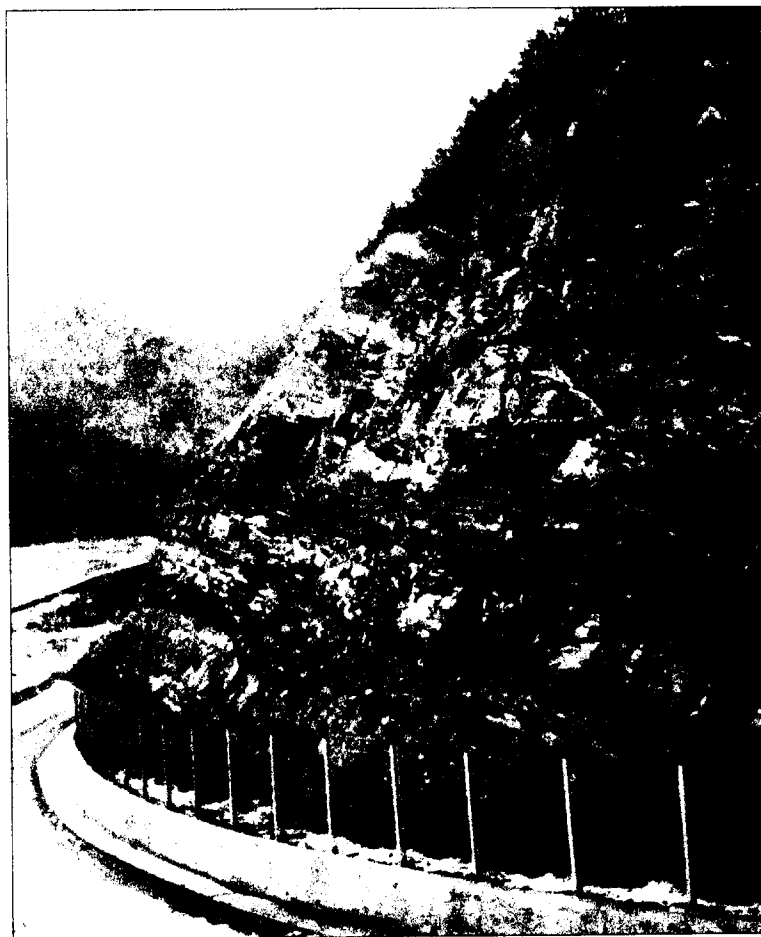
절취사면에서 위험한 영역은 30/73의 노선을 가진 돌출부(그림 15.)와 50/73의 노선을 가진 직선구간이다.

가장 중요한 불안정요소는 중앙부 상단에 발달한 Tension crack으로 직접적인 접근이 불가능하나, 맞은편 및 상부에서 관찰한 결과 약 30-50cm정도 open되어 있다.

그림 15. 위험사면 측경.

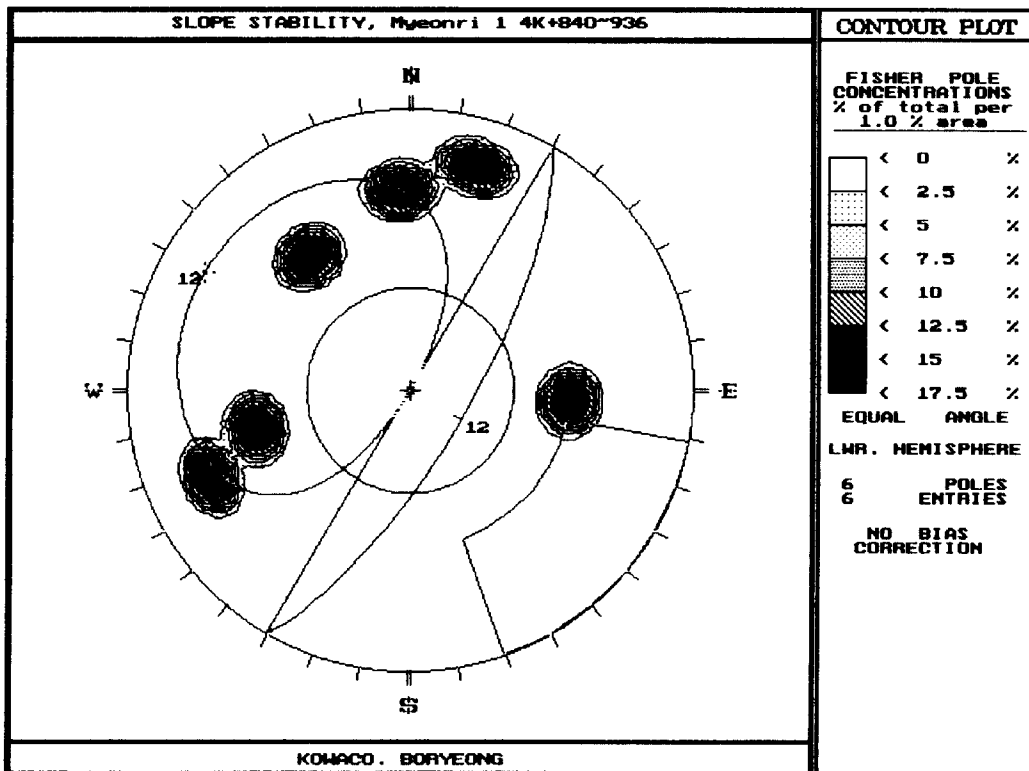
그림 17. 민리1호선 4K+840-936구간의 Streonet투영.

분석결과 J_2 Joint, Fault와 J_1 , J_2 의 교차에 의한 Wedge Failure, J_1 과 J_2 의 교차에 의한 Wedge Failure가 불안정요소로 파악되었다.

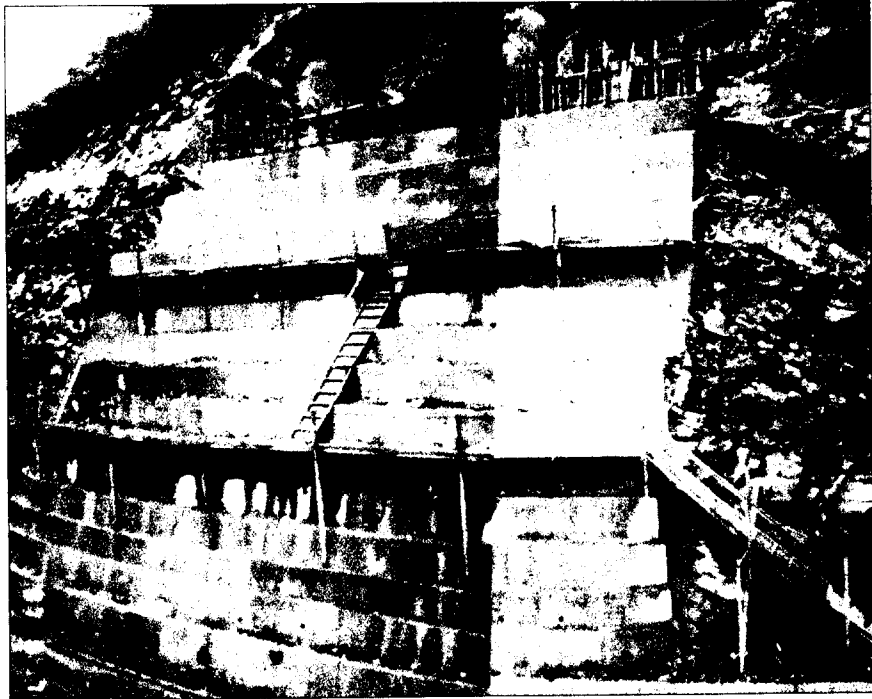
그림 18. Facing Con'c 타설광경.

사 면 안 정 대 책				
	사면경사완화 (48도이하)	Shotcrete타설	중력식옹벽 설치	Facing Com'c 타설	녹색토시공
주안점	Stereonet분석을 통한 최대 안정각 확보	표면의 이완암괴를 연결해줌	붕괴방지를 위한 억지력 확보	이완암괴 제거 및 억지력확보	미관고려
장 점	- 가장 안정적	- 최소공사비 - 시공 용이	-	- 저렴한 공사비 - 위험요소 제거	- 친환경적 시공가능
단 점	- 굴착량 막대함 - 분묘이장에 따른 민원제기 우려 - 공기연장 - 용지매수 필요 - 공사비 고가	- 영구적 안정성 확보미흡 - 유도배수공 필요 - 미관저해 - 타설시 낙반발생 가능성으로 인한 사고발생우려	- 운전자의 시거불량 - 저폭확보 불가능 (도로이설이 요구됨) - 공사비 고가 - 미관저해	- 미관저해 - 성토작업이 필요함	- 공사비 고가 - 동절기 미관저해 - 표면만보호 붕괴 가능성 잠재 - 타설시 낙반 가능성 잠재
시 공 방 안				○

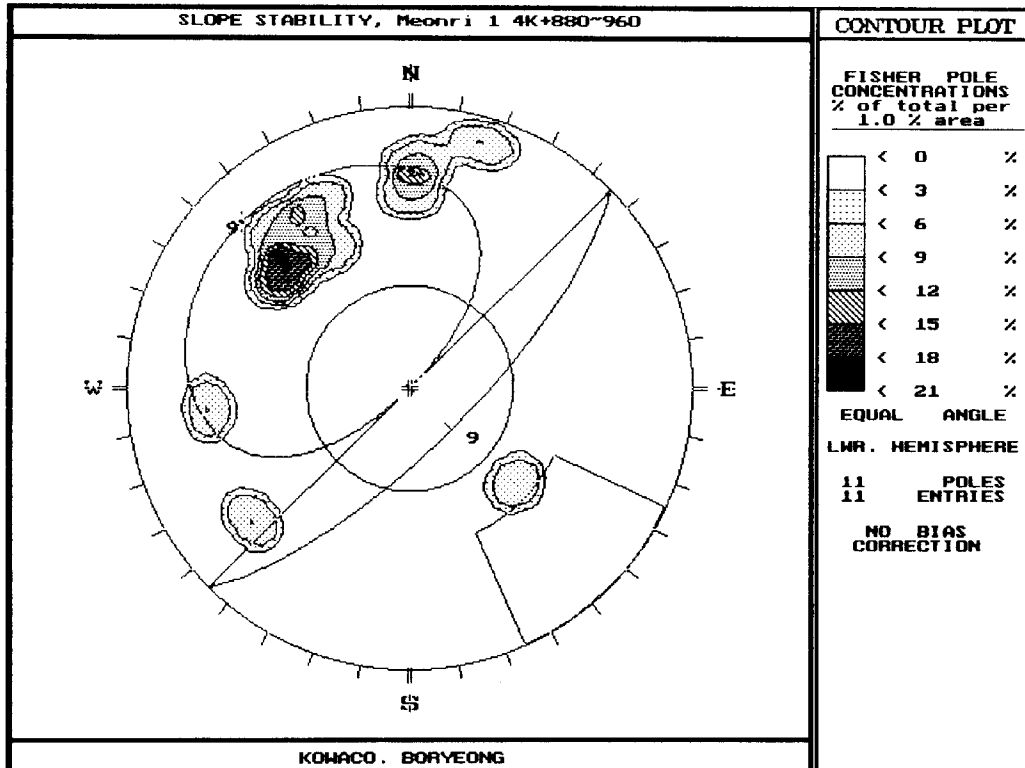
그림 20. 만리 1호선 Sta. 4K + 870 ~ 950.

J₂, J₃, J₄의 평면파괴, J₂ 와 J₃의 교차, J₂ 와 J₄의 교차, J₃ 와 J₄의 교차에 의한 썩기파괴가 위험요소로 판단되었다.

층리면은 사면의 굴착방향과 반대 방향의 경사를 가지고 있어 기하학적으로는 안정된 방향성이나 절취사면 방향과 거의 평행한 주향을 가진 J₂ 절리군의 경사각이 고각도를 이루고 있어 평면파괴 형태로 암괴가 하부로 이동되면서 암괴 자체의 자중을 견디지 못한 흑색 셰일 내지는 탄질 셰일 부분에서 Buckling이 발생하여 J₂ 절리군에 의해 분리되는 층리면의 전도파괴 및 J₃ 와 J₄ 절리군의 교차에 의한 썩기파괴가 하부에서 상부로 전이되어 사면 전체의 안정성이 떨어지고 암괴의 이탈이 진행되는 것으로 판단된다.
