STI(Shallow Trench Isolation) 공정에서 Torn Oxide Defect 해결에 관한 연구

김상용, 서용진*, 김태형*, 이우선**, 정현상**, 김창일, 장의구
 중앙대학교 전기공학과 *대불대학교 전기전자공학부, *여주대학 전기과, **조선대학교 전기공학과

A Study for the Improvement of Torn Oxide Defect in STI(Shallow Trench Isolation)Process.

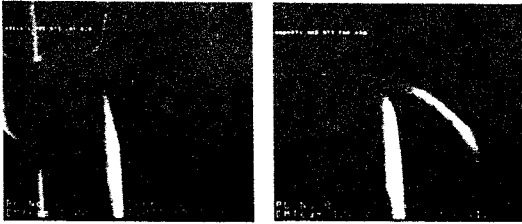
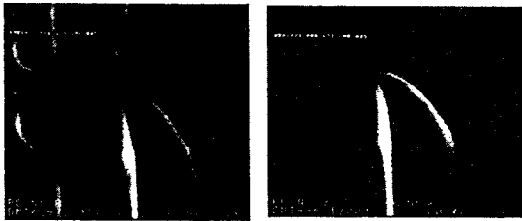
CELL 지역

DUMMY MOAT 지역

A: STI Fill THK.:11291 A

B: STI Fill THK.:8339 A

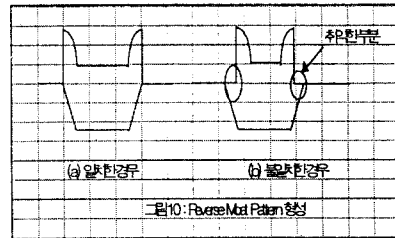
그림10. REVERSE MOAT PATTERN 형성 단면도

F. Rev. Moat Pattern 의존성: 그림9와 같이 rev. moat 패턴이 트랜치 안쪽에 생성될 때 torn oxide가 발생하기 쉬운 취약한 부분이 형성된다. 연마하기전 패인 부분이 형성될수도 있고, 연마하는 동안 이곳이 뜯겨져 나가거나 뜯겨져 나간 산화막에 영향을 받아 torn oxide가 생성될 수 있다. 이런 경우는 매우 깊게 영향을 주게된다.

- 1) STI Fill의 두께가 낮을수록 트랜치 위의 sharp한 산화막 모서리가 CMP연마시에 압력을 받아 뜯겨져 나가 Torn oxide defect생성을 증가함을 알수 있었다. STI Fill의 두께가 높을수록 산화막 모서리가 안정적인 구조를 이루어짐을 알수 있었다. 연마시 초기에 뜯겨져 나간 부분과 뜯겨져나간 산화막 때문에 생긴 필드지역의 패인 부분은 연말을 지속적으로 함으로써 제거할 수 있다.
- 2) 트랜치의 깊이가 깊게되면 필드의 박막이 낮아지므로 불안정한 구조를 이루기 때문에 torn oxide가 발생할 가능성이 증대되므로 균일도를 개선하여야 한다.
- 3) Moat pattern공정에서 CD가 트랜치 CD보다 적을 때는 Torn oxide가 생성되게 되며, CD가 다소 클 때 Nitride residue 문제가 발생된다.

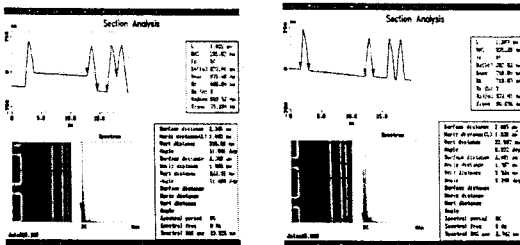
그림7. REV. Moat 산화막 AFM 단면도

B. Moat 지역과 필드지역의 두께 변화 : 그림7은 STI Fill공정의 두께 변화에 따른 profiler로 측정된 것이다.그림A는 Moat 지역보다 필드 지역이 높기 때문에 그림B보다 안정적인 구조를 이루고 있다. 그림A에서 연마 초기에 뜯겨져 나간 부분과 뜯겨져 나간 산화막 때문에 생긴 필드지역의 패인 부분은 연마를 지속함에 따라 사라지게 된다.(moat 지역에 떨어진 산화막은 nitride wet etch를 함으로써 제거된다.)

A: STI Fill THK.:11291 A

B: STI Fill THK.:8339 A
