배전용 가스개폐기의 내 오손 성능향상 대책

김주용, 송일근, 김찬영, 한재홍
전력연구원

Anti-Contamination Capability of Gas Insulated Switch for Distribution Line

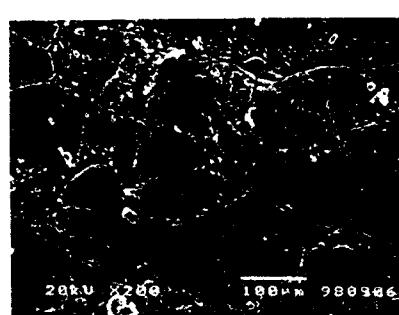
그림 3. P사 몰드콘의 미세구조

P사 몰드콘/Y사 구출선을 분석한 결과, 몰드콘 및 구출선 표면에서 갈라짐(crazing) 현상과 무기충전제 죄킹(chalkking) 현상이 나타났다. 이는 부적절한 조성배합이나 제조공정에 의해 누설전류에 대한 저항성이 감소하여 발생한 것으로 보인다. 또 몰드콘/구출선 계면에서 계면분리(delamination) 현상이 관찰되었다(그림 5). 이는 접착특성이 취약했을 가능성을 나타내는 것이다.

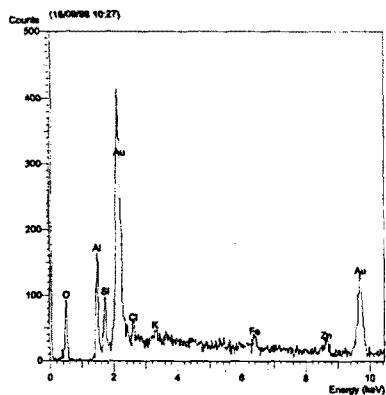
그림 6. P사 물드콘의 성분

물드콘의 성분을 분석한 결과, Al 성분피크가 Si 성분피크보다 높게 나타나 트래킹에 대한 저항성은 높을 것으로 판단되나, 황 가교를 사용했기 때문에 고전압에서는 절연성성이 경년에 따라 급속히 저하될 가능성이 높다.

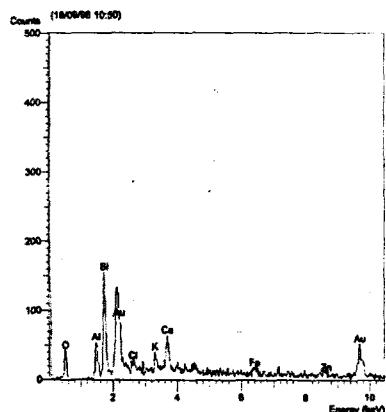
그림 7. Y사 구출선의 성분

구출선의 성분을 분석한 결과, Si 성분피크가 Al 성분피크보다 높게 나타났다. 따라서 트래킹에 대한 저항성은 다소 낮을 것으로 보인다. 이는 구출선의 경우 전기적 특성상 난연제를 다양으로 첨가하기 어렵기 때문인 것으로 판단되지만, 트래킹에 대한 저항성을 높이기 위해서는 다소 난연제 함량을 높여야 할 것으로 보인다.
