Tracking wheel 시험을 통한 배전용 폴리머애자 열화특성 평가

이병성, 한재홍, 한용희, *한상옥
한국전력공사 전력연구원, *충남대학교

Evaluation of Ageing Characteristics of Polymeric Insulators for Distribution Lines by Tracking Wheel Test

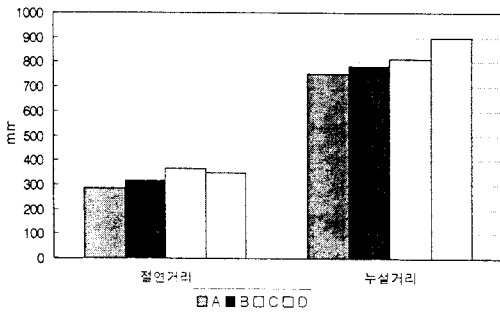
그림 2. 절연거리 및 누설거리 비교

시료에 대한 절연거리 및 누설거리 정보를 그림 2에 나타내었으며, 전기적 섬락시험 및 충격전압 시험치를 그림 3에 나타내었다.

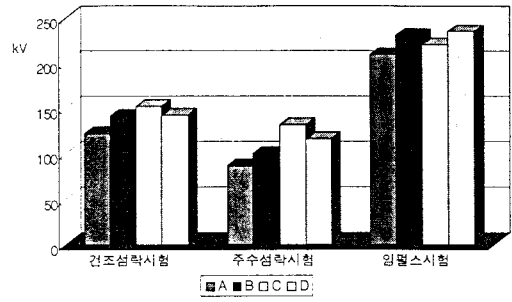
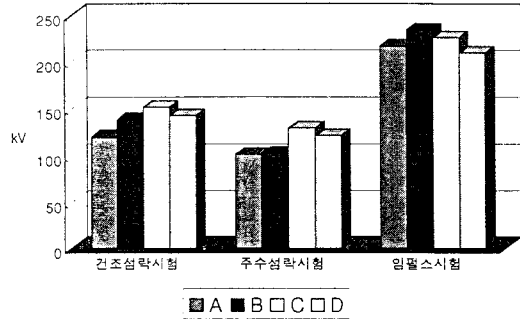
그림 3. 시료별 특성시험치 비교

상용주파 건조섬락전압 및 주수섬락시험 전압값은 D 시료를 제외하고 대체로 누설거리에 비례하는 결과를 얻었다. 그러나 실리콘재질의 애자의 경우 누설거리에 비해 상대적으로 높은 섬락전압값을 가졌다. 이는 실리콘 특유의 표면특성 때문인 것으로 판단된다.

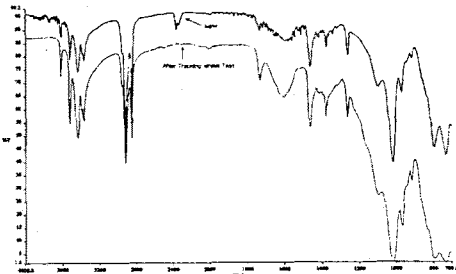
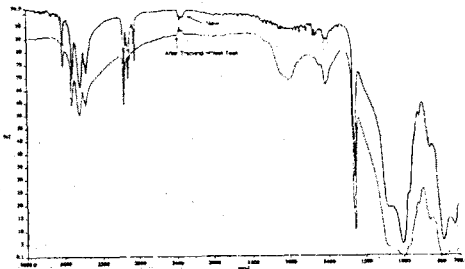
그림 4. 표면 화학구조분석

신품 시료와 트래킹 휠 시험한 시료에 대한 표면의 화학구조를 비교 분석한 결과를 그림 4의 (a), (b)에 나타내었다.

EPDM의 경우 신품과 트래킹 시험품 사이의 화학구조에서 큰 차이는 보이지 않았으나, 1655 cm⁻¹ 근처에서 트래킹 시험품의 경우 OH기의 증가가 약간 나타났다. 이는 장기간 염수에 침적되는 실험조건에 의해서 표면이 열화되었기 때문인 것으로 판단된다.

또한, 실리콘 고무 재질의 경우 EPDM의 경우와 마찬가지로 화학구조에서 큰 차이가 보이지 않으며, OH기 증가에 의해 1655 cm⁻¹에서 피크 증가가 관찰되었다. 이 역시 표면 열화와 관련된 것으로 판단된다.

전체적으로 화학구조 분석에서는 별 다른 차이가 나타나지 않았다.
