고압전동기 고정자 권선의 절연상태 평가

김희동, 박의갑*, 박완조**
한전 전력연구원, *삼천포화력발전처, **평택화력발전처

Assessment of Insulation Condition in High Voltage Motor Stator Windings

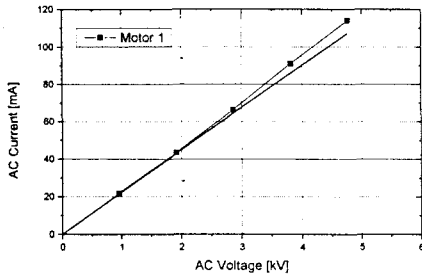
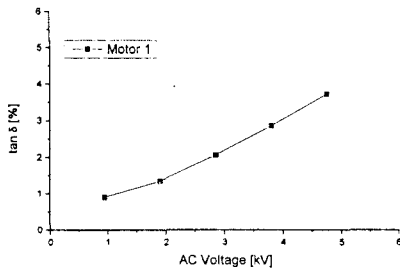
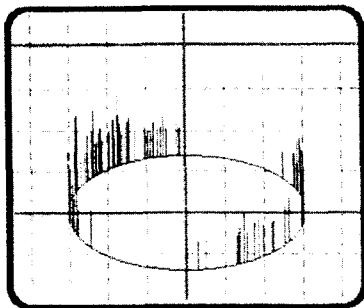
그림 2. Motor 1의 절연진단 결과

Motor 1과 Motor 2는 각각 15년 이상 동안 발전소에서 운전한 6.6kV 고압전동기(600kW, 261kW)이며, 그림 2와 그림 3은 Motor 1, Motor 2의 절연진단 결과를 나타냈다. 그림 2와 그림 3(a)에서 ΔI 는 각각 상전압의 1.25배인 4.76kV와 선간전압인 6.6kV 상부의 측정값에서 하부의 기준값을 빼서 그 차이를 다시 기준값으로 나누어서 백분율로 표시하면 각각 5.6%, 19.5%으로 분석되었다. 일반적으로 측정값과 기준값 사이의 차이가 작을수록 ΔI 가 작게 되어 절연재료의 상태를 양호하게 판정하지만, Motor 1과 Motor 2는 각각 2.0kV, 3.0kV에서 전류가 증가하기 시작하여

4.76kV와 6.6kV에서 큰 차이를 보이고 있어 절연열화가 진행되었음을 확인할 수 있다.

그림 2와 그림 3(b)의 $\Delta \tan\delta$ 는 4.76kV와 6.6kV의 $\tan\delta$ 값에서 0.95kV $\tan\delta$ 값 사이의 차이를 나타내며, 각각 2.82%, 6.82%로 분석되어 절연열화가 상당히 진행된 것으로 판단된다. 전류와 마찬가지로 $\tan\delta$ 값이 2.0kV, 3.0kV에서 증가하기 시작하는데, 이 부분에서 부분방전의 크기가 증가할 것으로 예측된다. 부분방전 측정시 계통잡음은 각각 550pC, 110pC이며, 1000pC 개시전압이 각각 1.18kV, 2.08kV로 측정되었고 2.0kV, 3.0kV부근에서 부분방전이 크게 나타났다.

그림 2와 그림 3(c)의 부분방전 크기는 상전압에서 각각 36.2nC, 25.8nC이며, 4.76kV에서 각각 40.5nC, 35.3nC로 증가하였다. Motor 1의 부분방전 패턴은 트리잉방전(treeing discharge)으로 분류되며, 고정자 권선의 절연재료가 열화로 인해 트리가 존재하고 있음을 예측할 수 있다. Motor 2의 부분방전 패턴은 내부방전(internal discharge)으로 분류되며, 고정자 권선의 절연재료가 열화되어 다량의 큰 보이드(large void)가 존재하고 있음을 예측할 수 있다. 이와 같이 트리잉방전과 내부방전의 패턴은 참고문헌[2]과도 일치하고 있다. 따라서 Motor 1과 Motor 2에서 교류전류, 유전정접 및 부분방전 등이 모두 불량으로 분석되어 고정자 권선 교체를 판정하였다.

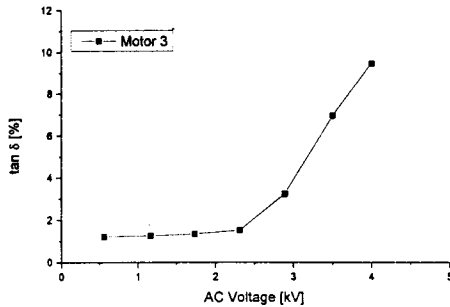
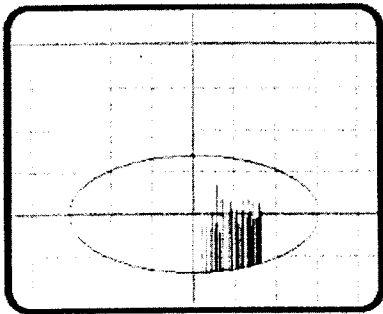
그림 4. Motor 3의 절연진단 결과

Motor 3은 약 2년 이상 동안 발전소에서 운전한 4.0kV 고압전동기(1,900kW)이며, 그림 4는 Motor 3의 절연진단 결과를 나타냈다. 그림 4(a)에서 $\Delta \tan\delta$ 는 8.24%로 높게 나타났고 $\tan\delta$ 값이 2.31kV에서 증가하기 시작하는데, 이 부분에서 부분방전의 크기가 증가할 것으로 예측된다. 부분방전 측정시 계통잡음은 118pC이며, 1000pC 개시전압이 1.80kV로 측정되었고 2.31kV 이상에서 부분방전이 크게 나타났다. 그림 4(b)의 부분방전 크기는 상전압에서 3.5nC이며, 2.5kV 이상에서 갑자기 증가하여 2.89kV에서는 42.9nC으로 증가하였다. Motor 3의 부분방전 패턴은 그림 4(b)와 같으며, 고압전동기를 분해하여 점검한 결과 베어링 오일이 다량으로 유입되어 있음을 확인하였다. 이 고압전동기는 $\tan\delta$ 값이 기준값 이상이지만, ΔI 가 4.23%이고 상전압에서 부분방전의 크기도 3.5nC로 양호하며, 2.5kV이상에서 부분방전이 높게 나타난 것은 베어링 오일의 영향으로 판정됨으로 오일을 제거하고 완전하게 건조하여 운전하도록 조치하였다.

(2) 절연진단 시험에서 부분방전의 크기가 기준값을 초과함에 따라 분해하여 점검한 결과 베어링 오일이 유입되어 있음을 확인하였고, 완전히 건조하여 운전하도록 조치하였다.

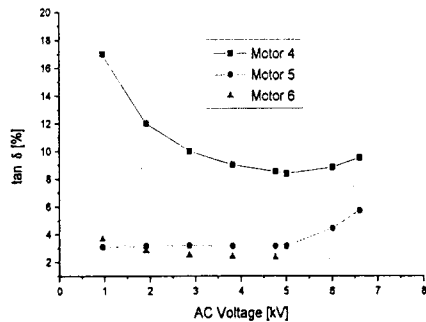
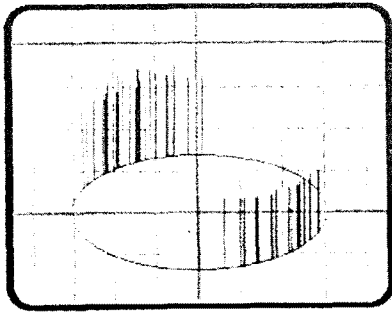
그림 5. Motor 4, 5, 6의 절연진단 결과

Motor 4는 약 15년 이상 동안 발전소에서 운전한 6.6kV 고압전동기(1,400kW)를 나타냈다. 그림 5(a)에서 보인 바와 같이 $\tan\delta$ 는 0.95kV에서 17.0%로 높게 나타났으며, 5.0kV까지 계속적으로 감소하다가 그 이상에서 증가하고 있다. ΔI 가 1.0%이며, 부분방전도 상전압에서 565pC로 매우 양호하게 나타나고 있다.

부분방전 측정시 계통잡음은 57pC이며, 1000pC 개시 전압이 4.1kV로 측정되었고 4.76kV에서 부분방전이 1.7nC으로 나타났다. 그러나 단말권선의 리드부에서 탄화 흔적이 발견되어 절연진단 시험을 다시 시행한 결과 이전의 데이터와 거의 유사하게 분석되었다. 선간전압의 1.5배(9.9kV)를 1분동안 인가하였을 때 단말 권선의 리드부 탄화 부분에서 방전이 발생하지 않았으며, 슬롯 끝부분과 단말권선 사이에서 연면방전 (creeping discharge)이 발생하였다. 실제로 탄화 부분에서 방전이 발생하지 않기 때문에 정지중 절연진단 시험으로는 단말권선 리드부의 탄화 흔적을 감지할 수 없었으며, 고정자 권선이 양호하게 판정됨으로 단말권선의 리드부를 정비하여 사용할 수 있을 것으로 판단된다. 단말권선의 리드부 탄화는 부분방전에 의해 발생된 것이 아니라 기동시 서지(surge)에 의해 순간적으로 발생하였으며, 정격전압의 2배 이상이 되는 고전압이 유입될 때 절연재료에 상당한 영향을 미칠 것으로 사료된다.

Motor 5는 약 20년 이상 동안 발전소에서 운전한 6.6kV 고압전동기(700kW)를 나타냈다. 그림 5(a)에서 보인 바와 같이 $\Delta \tan\delta$ 는 2.63%이며, 5.0kV이상에서 증가하고 있다. ΔI 가 1.0%이며, (b)의 부분방전 크기는 상전압에서 각각 47.0nC이며, 4.76kV에서 51.9nC으로 증가하였다. 부분방전 측정시 계통잡음은 57pC이며, 1000pC 개시전압이 4.1kV로 측정되었다. 부분방전의 크기가 매우 높기 때문에 정밀점검을 권고하였다.

Motor 6은 약 20년 이상 동안 발전소에서 운전한 6.6kV 고압전동기(320kW)이며, 그림 5(a)에서 보인 바와 같이 $\tan\delta$ 는 0.95kV에서 3.63%로 높게 나타나다가 계속적으로 감소하고 있다. ΔI 가 0.8%, 상전압에서 부분방전 크기는 1.3nC이며, 4.76kV에서 1.5nC으로 증가하였다. 부분방전 측정시 계통잡음은 763pC이며, 1000pC 개시전압이 3.65kV로 측정되었다. 절연진단 결과 매우 양호하게 판정되었으나 분해점검을 마치고 시운전 중에 고정자 단말권선에서 절연파괴가 발생하였다. 절연파괴 원인은 단말권선의 절연재료 표면에 도전성 물질이 부착되어 있다가 분해점검 중에 흡습되어 절연파괴가 발생한 것으로 추정된다. 그 이유는 절연진단시 절연저항이 2000 Ω 이상으로 측정되었으나 시운전시 80 Ω 로 감소하였으며, 고압전동기 재권선시 고정자 권선을 육안으로 점검한 결과 매우 양호하였다. 10년 이상 사용된 고압전동기에서 절연열화와 흡습에 의한 환경적 원인의 영향으로 인해 사고가 증가하고 있는데, 이를 분석한 결과 절연열화(45%)와 환경에 의한 사고(32%)가 전체중에 77%를 차지하고 있다 [3].
