Borehole Image Processing System에 의한 붕괴사면의 활동면 추정

유병옥¹⁾ · 정형식²⁾

Assumption of Failure Surface using Borehole Image Processing System in Failed Rock Slope

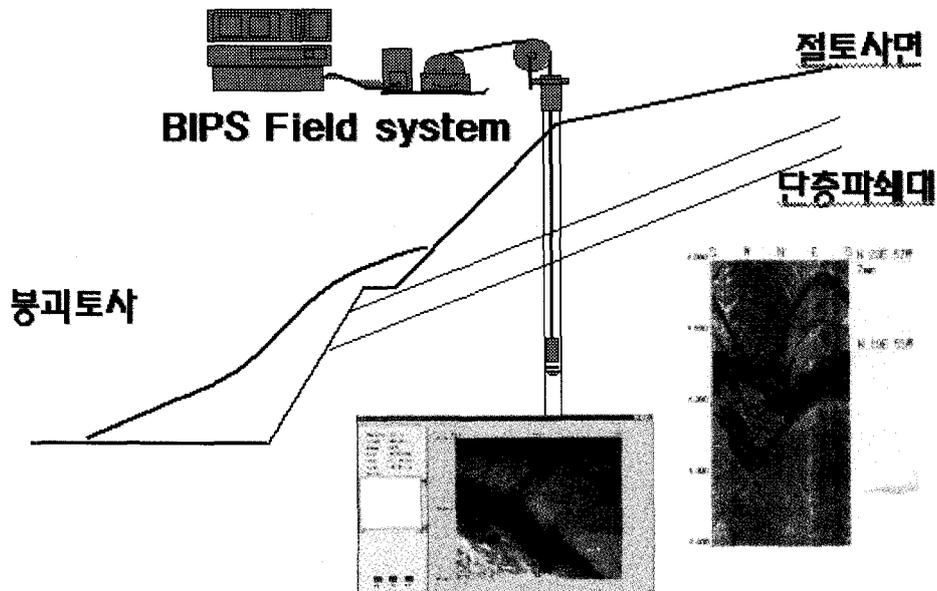
Figure 5. BIPS use in failed slopes

본 논문은 고속도로 건설공사 중에 그림 5와 같이 붕괴가 발생된 퇴적암 사면에 대해 시추공벽 화상처리시스템(BIPS)을 도입하여 활동면의 심도를 파악하고 불연속면의 방향 및 충전물질 등을 측정하여 사면안정검토를 하고자 한다.

대상사면은 굴착이 완료되었으나 공사 중 이미 세 차례의 사면붕괴가 발생되어 사면경사를 1:1.2로 완화 예정인 사면으로 현재 철타좌측구간에 평면파괴발생으로 인한 인장균열이 발생된 상태에 있다. 사면의 위치 및 시추현황, 사면연장, 높이에 대한 현황은 그림 6 및 표 1과 같다.

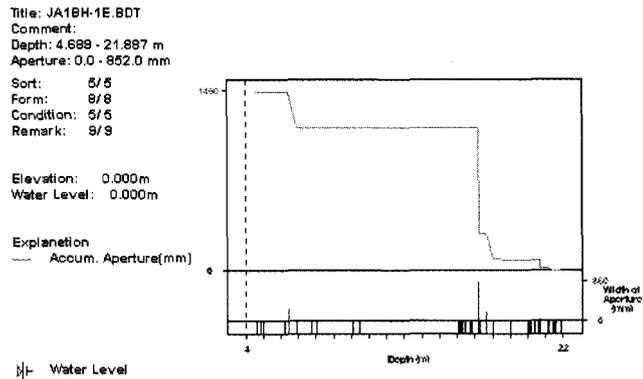
Figure 9. Rock condition of BH-1

암반상태는 그림 9에서와 같이 상부 2~16m 까지 점토층 및 암괴가 혼합된 상태로 절리면의 방향측정이 불가능한 하였으며 매우 불량한 암질상태를 보인다. 그리고 주 절리면(층리)의 방향은 그림 10과 같이 도로방향으로 15° 정도 경사져 있으나 경사각도는 비교적 완만한 상태이고 그림 11은 심도별 불연속면방향 분포를 나타낸다.

심도	상태	비고
2~11.6m	암괴+점토층 혼합된 층으로 매우 불량한 암질상태를 보임. 뚜렷한 층리방향을 찾기 어려우나 전반적으로 활동이 발생되어 암괴가 움직인 구간으로 추정됨.	활동 가능 구간
11.6~13.0m	비교적 양호한 암반상태(약 1.4m 구간)	
13.0~16.8m	매우 불량한 암질상태를 보이며 암괴와 점토가 혼합된 상태로 존재	활동 가능 구간
16.8~17.6m	과쇄가 심한 상태로 일부구간에서는 암괴가 없어진 상태이다. 층리구조가 N18~35W/17~40NE 방향으로 잘 발달되어 있으나 이 방향은 실제 사면 내에 발달하는 층리방향과는 다소 다른 것을 보아 이 구간에서도 암괴가 움직였을 가능성이 있음.	활동 가능 구간
17.6~20.7m	절리가 발달하고 있으나 비교적 양호한 상태	
20.7m	약 6cm 정도의 점토층이 충전(활동 가능면의 하단선) 물에 씻겨 없어진 상태로 opening 상태로 존재(그림 12)	활동 가능 하단
20.7m 하부	비교적 양호한 상태(22m 부근에서는 다소 opening 발생)

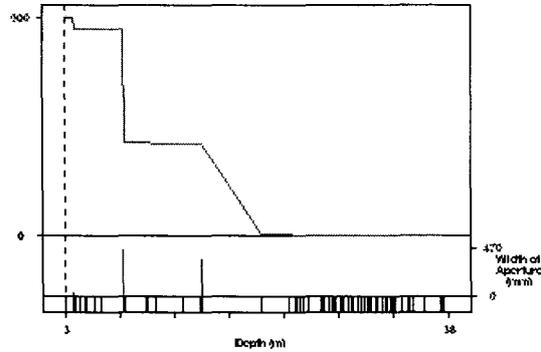
Figure 15. Rock condition of BH-2

암반상태는 그림 15와 같이 상부 2~20m까지 암반층 사이에 점토가 충전되었거나 암절이 매우 좋지 않은 상태를 보이나 부분적으로 크게 점토가 충전된 층을 관찰할 수 있다. 그리고 20m 하부에서는 전반적으로 양호한 상태의 암반층으로 절리면이 비교적 tight한 상태로 존재하며 단지 절리면 사이에 산화된 상태를 보인다. 주 절리면(층리)의 방향은 그림 16과 같이 20m 상부에서는 급한 경사로 도로방향 쪽으로 경사져 있으며 20m 하부에서는 경사각도는 비교적 완만한 상태이다. 그림 11은 심도별 불연속면방향 분포를 나타낸다.

심도	상 태	비 고
2.18~8.8m	암괴+점토층이 혼합된 층으로 매우 불량한 암질상태를 보임. 뚜렷한 층리방향을 찾기 어려우나 층리면이 급하게 경사져 있음. 전반적으로 활동이 발생되어 암괴가 움직인 구간으로 추정됨.	활동가능 구간
8.8~11.0m	층리면이 존재하지 않는 비교적 양호한 암반상태이나 일부 구간에서 수직절리면을 따라 파쇄된 상태(다소 절리 opening)	
11.0~12.4m	점토+암괴 혼합된 상태로 뚜렷한 층리 방향은 찾을 수 없으나 매우 불량한 암질상태를 보임.	활동가능 구간
12.4~13.4m	절리가 발달하였으나 파쇄된 암반상태로 존재(비교적 양호한 상태)	
13.4~13.8m	점토층 및 파쇄대가 존재, 매우 불량한 암반상태	활동가능 구간
13.8~14.8m	비교적 양호한 암반상태(다소 절리 opening)	
14.8~15.2m	40cm 정도의 점토층 및 파쇄대가 존재하는 층으로 이 구간 하부에서는 경사각이 60° 정도로 심하게 교란되어 있음. 점토+암괴 혼합된 상태(매우 불량한 층리면상태, 그림 18)	활동가능 구간
15.2~15.6m	암괴	
15.6m 하부	점토+암괴 혼합된 상태(매우 불량한 상태) 30~50cm 정도의 점토층 및 파쇄대가 존재하는 매우 불량한 암반상태	활동가능 구간
16.0~20m	시추공벽의 붕괴로 탐사 불가능, 공벽이 무너진 것으로 보아 매우 불량한 암질상태거나 점토층을 혼합한 파쇄대층이 존재한 것으로 판단됨	활동가능 구간
20m 하부	매우 양호한 상태로 절리면 사이에서 단지 산화작용을 받아 있음. 상부와는 매우 다른 양상을 보임.

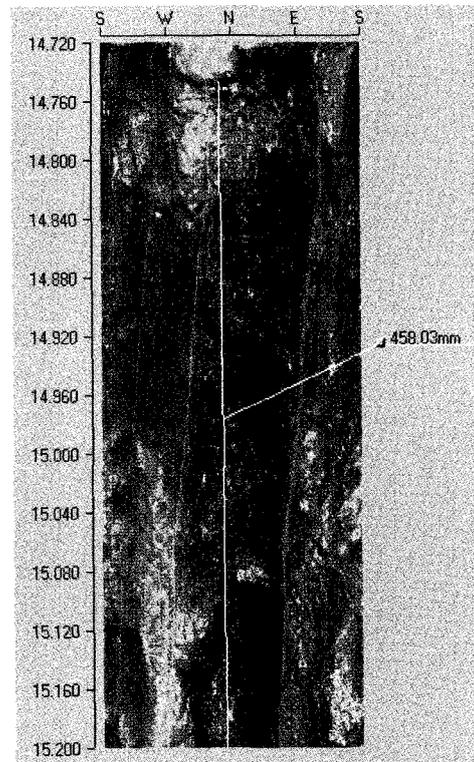
Figure 18. Clay layer and fracture zone(potential sliding surface) in BH-2

※ 위의 조사자료로 판단해 볼 때, BIPS 조사가 가능했던 상부 15.6m 정도까지의 구간이 매우 불량한 상태로 과거에 계속적인 슬라이딩이 발생된 구간으로 판단됨.

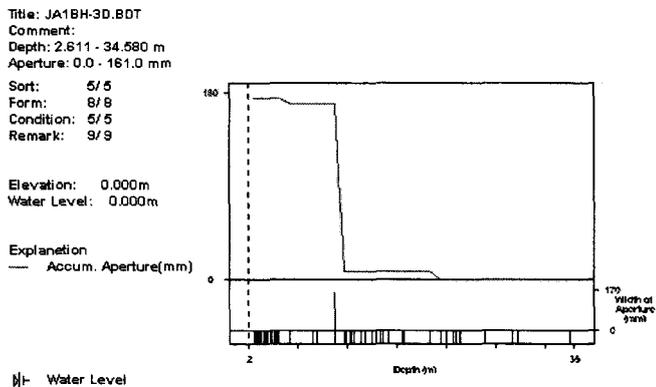
Figure 21. Rock condition of BH-3

암반상태는 그림 21에서 보는 바와 같이 상부 2~35.2m까지의 일부 구간(10.6~10.8m)에서 암반층 사이에 점토가 충전되어 있고 전반적으로 층리가 잘 발달된 양호한 상태의 암반층으로 절리면이 비교적 tight한 상태로 존재하며 단지 절리면 사이에 산화된 상태를 보인다. 주 절리면(층리)의 방향은 그림 22와 같이 도로방향으로 경사져 있으며 경사각도는 비교적 완만한 상태이다. 그림 23은 심도별 불연속면방향 분포를 나타낸다.

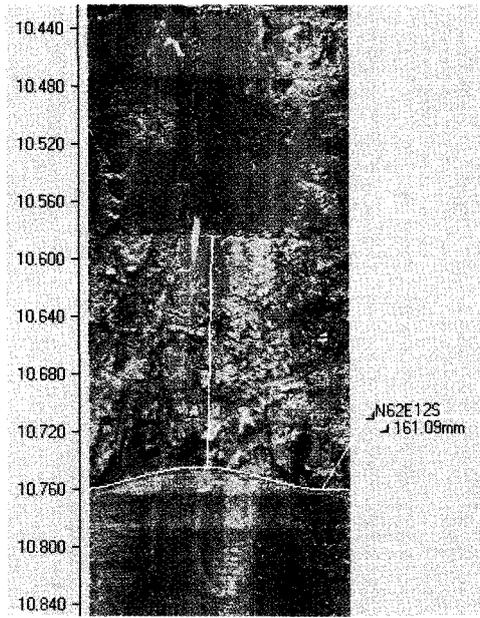
Figure 24. Clay layer and fracture zone(potential sliding surface) in BH-3

심도	상태	비고
2.2~10.6m	양호한 암반상태(경암), 부분적으로 층리구조 발달, 층리면의 경사는 10~15° 정도	
10.6~10.8m	약 20cm의 점토층 + 파쇄대층 존재(그림 24)	활동가능 구간
10.8m 이하	양호한 암반상태(경암), 비교적 massive한 상태를 보임. 층리면의 경사는 10~15° 정도

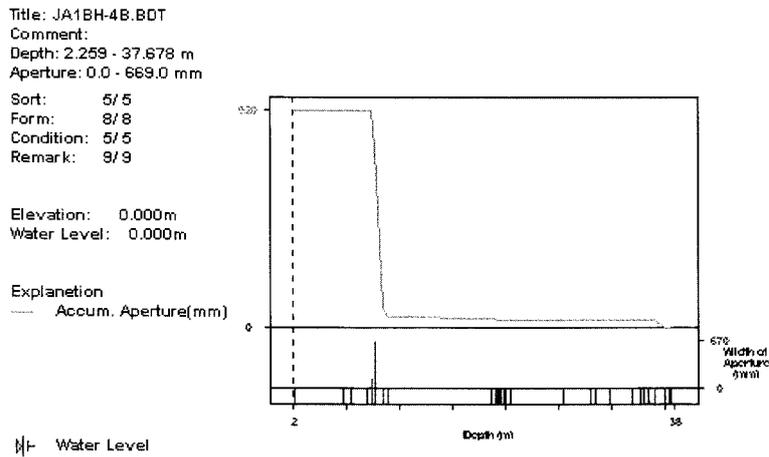
Figure 27. Rock condition of BH-4

절리발달양상은 그림 25 및 그림 26과 같이 부분적으로 층리발달하나 9.7~11.0m의 심도에서 매우 두터운 점토층이 존재한다. 이 구간의 전면부에 붕괴와 연관성이 있는 것으로 판단된다.

암반상태는 그림 27과 같이 상부 2~9.7m 까지는 비교적 양호한 상태를 보이나 9.7~11.0m까지는 매우 불량한 상태의 점토가 충전된 층이 존재한다. 그리고 11.7~19.0m 까지는 시추공이 막혀 조사가 불가능하였으나 시추코아로 판단해 볼 때, 매우 불량한 상태를 보인다. 주 절리면(층리)의 방향은 그림 28과 같이 도로방향으로 경사져 있으며 경사각도는 비교

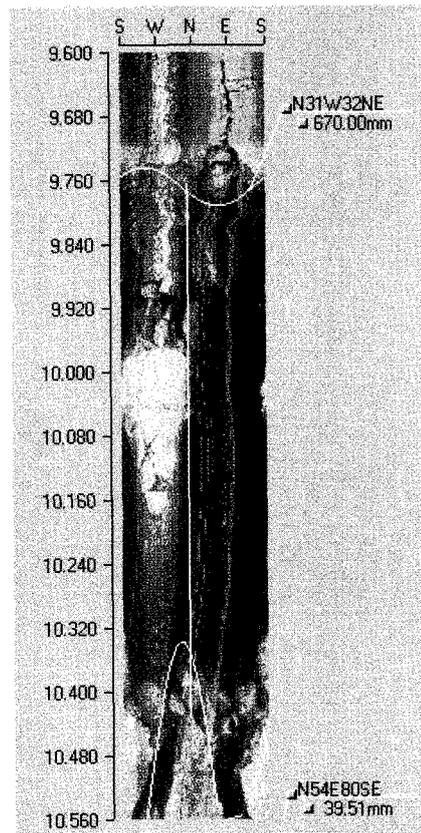
Figure 30. Clay layer and fracture zone(potential sliding surface) in BH-4

심도	상태	비고
0~ 9.7m	비교적 양호한 암반상태	
9.7~ 11.1m	점토층+암괴 혼합(그림 30)	활동가능구간
11.4~ 19.0m	공이 막혀 조사 불가능(시추코아로 추정) ※ BH-4(시추번호 : BH-3) : BIPS 조사시 11.436m~19.2m 까지 구간 공벽이 막혀 조사 불가능 ----- 시추사진으로 유추하였음. - 시추조사결과 12~13m core 손실 14~16m 50cm 코아 손실 20.5~22m : 1m 정도 코아손실	
19~ 21.6m	불량한 암반상태(Opening이 상당히 발달)	
21.6m 이하	양호한 암반상태

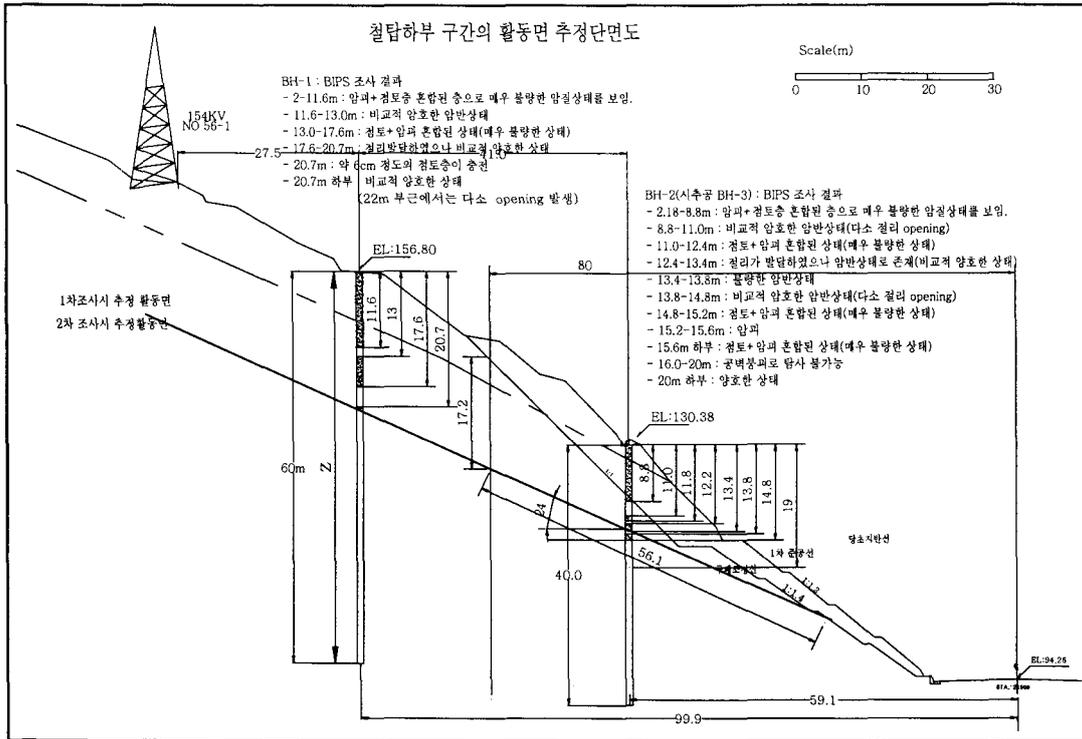
Figure 32. Assumption section for sliding surface in the front of electronic tower

위에서 조사된 바에 의하면, 사면 내에 층리면을 따라 파쇄된 점토층이 충전된 상태이므로 기존에 발생된 평면파괴와 같은 양상으로 평면파괴가 발생할 가능성이 크므로 이에 대한 안정대책이 요망된다.
