깊은 굴착에서 근접시공에 따른 구조물 피해사례 연구 Case Study of Structure Damage due to Adjacent Deep Excavation

SYNOPSIS : Deep excavations in the urban areas may cause terrible damages to the adjacent structures. Most damages are due to the settlement of ground during excavation work. This article introduces two actual examples of structure damage in subway construction projects. A series of attempts to find out the factors that are affecting to the settlement of ground was made through site investigations and analyses of measurement data. Some suggestions are given to prevent the repeat of trial and error in deep excavation projects. This kind of attempts are essential to the development and improvement of information-oriented construction method.

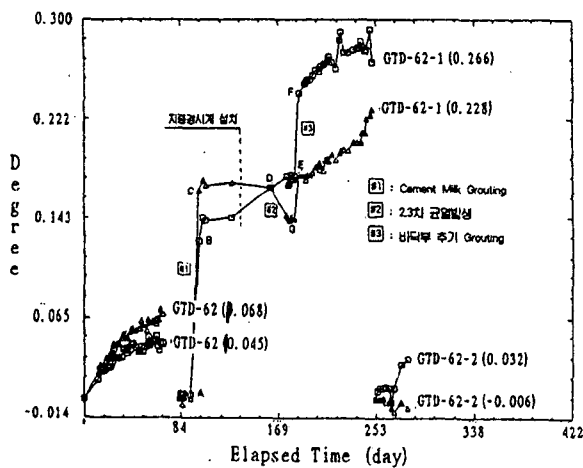
그림 1. 건물경사계 계측결과 (1층바닥)

- 1층 바닥 건물경사계는 안전진단 결과에 의한 Milk Grouting 작업직후 이미 계측관리치 초과 (Grouting 영향 큼)
- 2차, 3차 균열발생시 B방향 변형방향 변화(원인구명 필요 : 그림 1. 참조). 1층 및 3층 바닥 같은 경향 (97. 3. 31 ; 2차 균열발생, 97. 4. 9 ; 3차 균열발생)
- 지중경사계와 연계분석의 필요성 (건물경사계 일시적 방향변화후 원변형 방향으로 변형)
- 건물경사계는 국부적인 지반변형에 민감한 반응

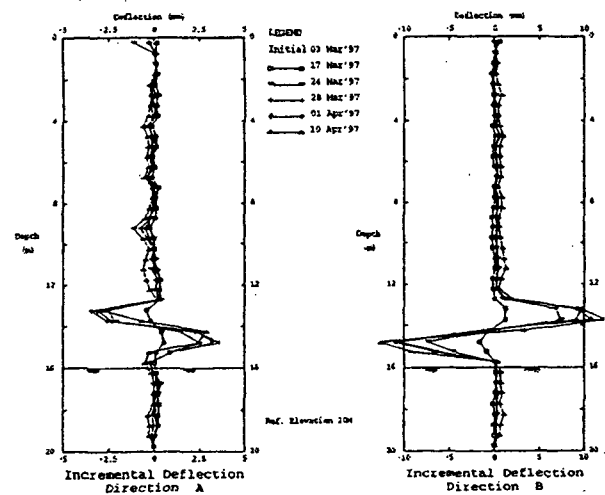
그림 2. 지중경사계 계측결과

- 지하수위 저하에 따른 경사계 Incremental Deflection 양상에 유의 (그림 2. 참조)
- 지중경사계 설치이전의 지반이완 상당히 있었음. (지하수위 저하에 따른 토립자 유출, 인접부위 선 굴착에 따른 지반변형발생, 지반 Grouting에 따른 교란, 하수누수등)
- G.L.-13.0M~G.L.-16.0M구간 Incremental 변형양상 (상부 : A⁻, B⁻ 방향, 하부 : A⁺, B⁻ 방향 → 기존 이완 진행방향)
- 건물경사계와 연계분석의 필요성 (건물하부의 전반적인 이완영역 확대현상, 지중의 지반변형이 선행되고 이로 말미암아 상부지반의 연속적인 변형유발, 입자 재배열 과정에서 새로운 공극부로 건물 변형 유발 예상)

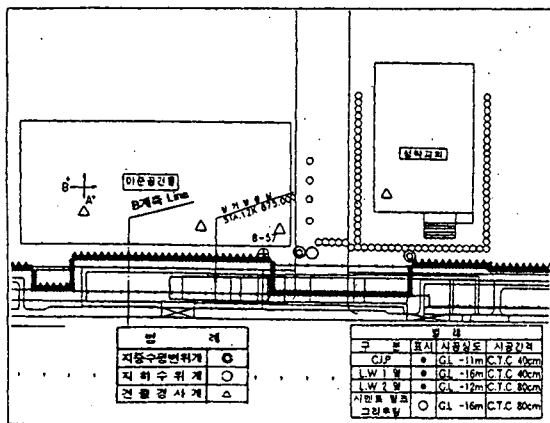
그림 3. 현황평면도

본 현장은 지하철 개착 정거장 구간으로 굴착면에서 6M정도 이격하여 폭 7.5M, 길이 11.0M의 약 19년 경과된 교회건물(지하 1층, 지상 1층, 중2층)이 철근 Con'c 라멘조로 위치하고 있으며 더불어 굴착면에서 2M정도 이격하여 폭 31.75M, 길이 13.8M의 시공중 공사가 중지된 건물(지하 1층, 지상 5층)이 직 접기초 형태로 위치하고 있다. (그림 3. 참조)

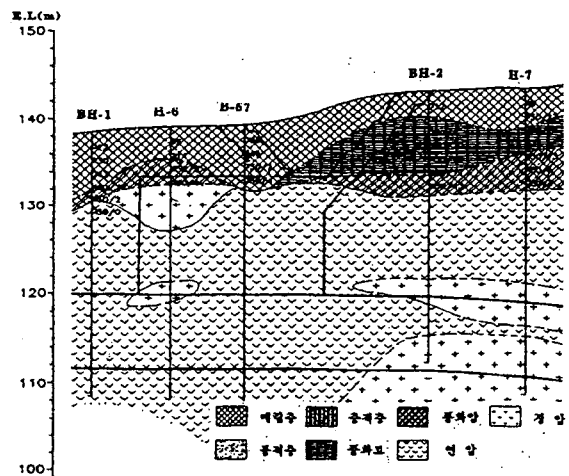
그림 4. 지질주상도

기본설계 및 실시설계, 시공전 추가 지질조사에서 나타난 정거장 구간의 지질주상도는 그림 4와 같다. B-57 Boring Log가 위치하는 지점은 매립층이 깊은 지역이며 시점쪽으로는 매립층 하부에 풍화암이 나타나고 종점쪽으로는 매립층 하부에 풍화토층이 나타나고 있다.

매립층은 주로 실트질 모래 및 모래질 자갈로 구성되어 있으며 투수계수는 $3.33 \times 10^{-3} \text{cm/sec}$ 로 크게 나타나고있다. 풍화대층은 실트질 세립내지 조립모래로 구성되어 있으며 투수계수는 $1.31 \times 10^{-4} \sim 2.316 \times 10^{-4} \text{cm/sec}$ 로 역시 크게 나타나고있다. 연암층은 불연속면인 파쇄대나 절리를 따라서 암석내부 까지 심한 풍화를 받은 상태로 연암층에서 경암층으로 이행하지 않고 연암과 경암층이 교대로 반복하거나 연암층이 시추종료 심도까지 분포하는등 매우 불규칙한 지층상태를 보여주고있다. 본층의 풍화상태는 심한 풍화내지 보통 풍화정도이며, 코아회수율(T.C.R.)은 0~100%, 평균 36%, 암질표시율(R.Q.D.)은 0~50%, 평균 6%로 매우 심한 균열내지 심한 균열상태를 나타내고있다. 투수계수는 $2.67 \times 10^{-4} \sim 6.69 \times 10^{-5} \text{cm/sec}$ 로 나타났는데 파쇄가 심한 파쇄구간에서는 Packer가 정치되지 않아 수압시험이 불가능한 구간도 나타났다. 이 구간의 최초 지하수위는 G.L.-2.4M~G.L.-3.8M로 높게 나타났다.

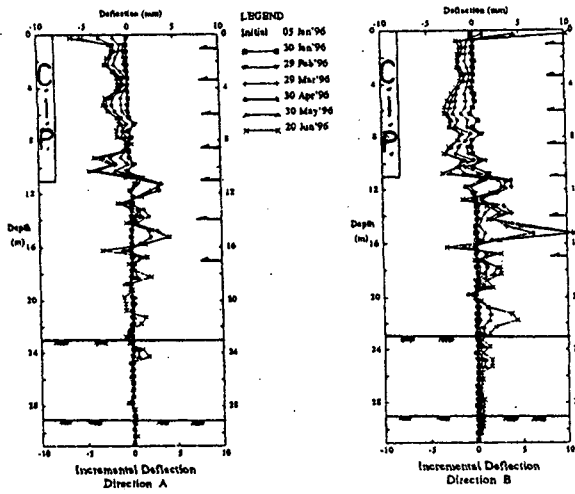
그림 5. 지중경사계 계측결과 (중지건물)

- 지층 구조상 B-57 Boring공 주변은 매립층이 상대적으로 깊어 지하수위 저하시 타구간보다 상대적으로 큰 토립자 유실과 이에 따른 지반내 공극발생이 우려된다.
- 경사계 계측결과 C.I.P. 선단부 굴착시부터 지반변형이 증가하는 현상을 나타내었는데 이는 C.I.P. 선단부에서의 강성변화 및 지하수위 저하에 따른 토립자 유출, 이에 따른 상부 지층에서의 후속변형 발생, 굴착과 지보의 불균형에 기인한 변형증가 현상이 복합되어 나타난 결과로 판단된다.
- 시공 중지 건물내 Tiltmeter의 변형방향과 경사계의 변형방향에서 판단할때 교회건물에서 B-57 Boring공을 연결하는 방향으로의 토립자 유출이 큰 것으로 추정된다. (그림5, 그림6 참조)
- 2단~4단 버팀보에서의 급격한 하중 증가 현상은 경사계 변형 Data에서 판단할때 토류벽 배면지반이 상당히 이완되어 있는 결과를 반영한 것으로 추정된다.

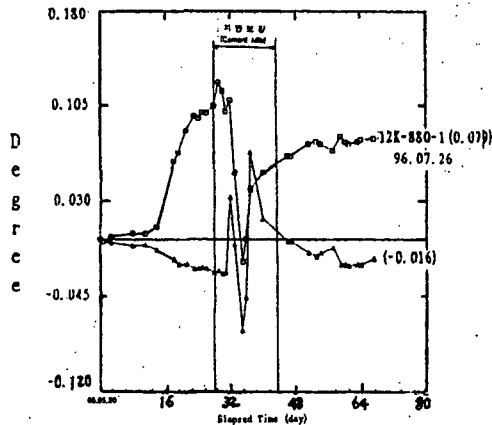
그림 7. 건물경사계 계측결과 (교회 지하1층)

교회건물측에 설치한 경사계는 5월 20일 초기치 측정이후 6월 5일 계측시까지 지하수위 저하 및 이에 따른 토립자 유출현상에 기인한 Incremental 변형을 G.L.-16M지점 상부구간에서 나타내었으며 G.L.-16.0M~G.L.-20.0M구간에서는 A⁺방향의 급격한 Incremental 변형증가 현상이 나타났는데 이는 인접 토류벽 구간에서도 무지보 구간에서 경사계 변형진전이 지속되는 현상과 연계하여 판단할때 무지보 구간에서의 지하수위 저하 및 이에 따른 토립자 유실과 벽체변형이 복합되어 나타난 결과로 추정되었다. 교회건물에 설치된 건물경사계들도 설치후 6월 18일까지 급격한 변형증가 현상을 나타내었는데 지하 1층 좌측바닥에 설치한 Tiltplate의 경우 최대 2/1000의 경사도를 보였다. (그림 7. 참조)

이와같이 교회건물 위치에서의 계측결과 기존의 건물피해 발생상태에서 계측치의 급격한 증가현상으로 건물의 안정성에 심각한 위해가 가해질것이 예상되었고 또한 방치시에는 장마철의 지표수 유입, 유출현상이 반복됨으로써 더욱 심각한 건물 구조상의 재해가 발생할 수 있을 것으로 판단되어 교회건물 하부 및 주변지반에서의 예상공극부에 대한 채움 및 지반보강 Grouting작업을 6월 17일부터 시행하였다. (Cement Milk 주입, 주입심도 G.L.-7.0M~G.L.-16.0M) 주입 작업관련 특기사항은 시공 중지 건물 쪽 Grouting 작업시 타주입공보다 3~4배의 주입액이 소요된 것으로 나타났으며 실제 완벽한 채움 Grouting은 완료되지 못한 상태로 작업을 종료하였다. 교회건물의 건물경사계는 Cement Milk 주입의 영향으로 계측치가 일시 회복되는 경향을 보인후 다시 원래변형 방향으로 변형후 수렴되는 양상을 나타내었다. (그림 7. 참조)
