폐기물매립지 주변 침출수 누출 및 지반오염 조사연구

Investigation of ground contamination and leachate leakage around waste landfill

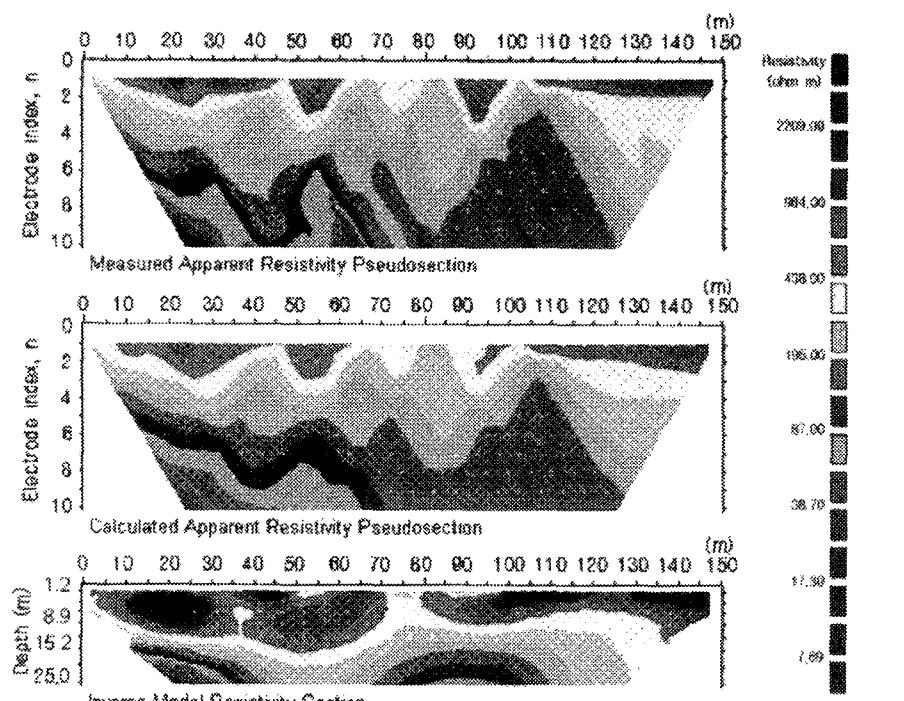
그림 1 매립지 주변 도로변 측선에 대한 물리탐사 결과

측선에 따른 전기비저항 단면도 그림 1을 보면 전반적으로 심도 15m 정도까지 오염이 안된 고비저항대 ($300 \Omega \cdot m \sim 2500 \Omega \cdot m$), 15m 심도 이하에서는 심하게 오염된 저비저항대 (최저 $40 \Omega \cdot m$) 가 두 군데서 보인다. 그러나 이 저비저항대는 이상대의 경향으로 볼 때, 심도 25m 이하에서 서로 연결될 가능성이 높다. 이 이상대들은 측선의 오른쪽(즉, 측선 상부) 심부의 저비저항(노란색)의 하부에서 서로 통할 가능성이 있다.

측선에서 발견되는 지반오염구역은 폐기물 매립지와 관련될 개연성이 물론 제일 크나, 인근에 공장 및 지하매설관 등이 위치하고 있어, 이들로부터 오염물이 유입되었는지 현 단계로서는 정확하게 판단할 수 없다.

특히, 측선의 초입부는 도로구배로 볼 때 지반의 경사도가 폐기물 매립지보다도 높은 데 오염이 발생하였다는 것은 얼듯 이해가 되지 않는다. 이의 원인은 지반의 절리가 폐기물 매립지에서 이 지점을 향해 발달하여 이를 따라 침출수가 흘렀거나, 아니면 제 3의 오염원일 수도 있다.

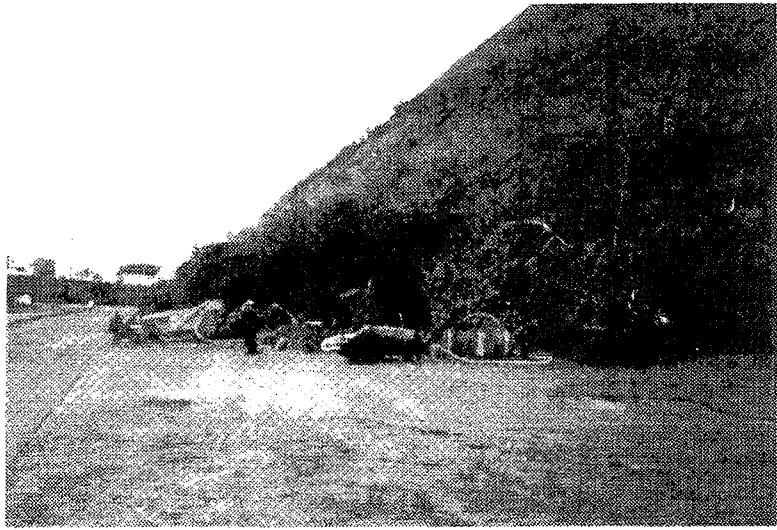
그림 2 침출수 누출방지를 위한 그라우트커튼 시공장면

폐기물 매립지에 대하여 매립지의 침출수가 누출되는 것을 방지하기 위하여 1998년도에 매립지 하류의 일부구간에 부분적으로 소정의 깊이까지 그라우트커튼을 설치하였다. 그러나 그라우트커튼이 부분적으로 설치가 되어 침출수의 감소에는 크게 기여하지 못한 것으로 평가되었다. 따라서 그림 2와 같이 1999년에 다시 그라우트커튼 시공작업이 수행되고 있으며 그라우트커튼은 매립지 한쪽면 전체에 대하여 연암층의 불투수층까지 실시하고 있다.
