LP가스 용기의 부식 및 가스누출 원인 분석

최송천, 조영도, 김지윤
한국가스안전공사 연구개발실

Analysis for Cause of Corrosion and Gas Leakage on LPG Cylinder

S. C. Choi, Y. D. Jo, J. Y. Kim
Korea Gas Safety Corporation R&D Division

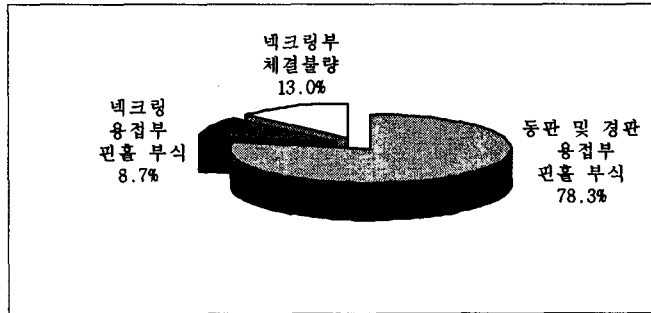
그림1은 1995년부터 1999년 9월까지 발생한 LPG용기의 가스누출과 관련된 사고의 원인별 분석통계를 조사한 것으로서, 총 사고 건수는 69건으로 이 중에서 동판 및 경판 용접부에서 핀홀부식에 의한 누출이 54건(78.3%)으로 제일 많이 나타났다. 또한 용기에서의 가스누출로 인해 폭발로 이어진 3급사고는 이 중에서 4건으로 나타났으며, 나머지는 4급으로 분류되었다.[2]

Fig. 1. Classification of gas leakage on LPG cylinder

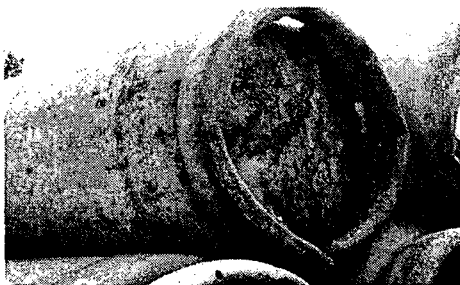
Fig. 2. Severe corrosion on bottom view of LPG cylinder

그림 2 ~ 5는 LPG용기 저면부 및 스킵트부의 부식현황을 보여준다. 그림 2와 3에서 나타낸 바와 같이 T부위는 통기성이 극히 나쁘고 틈부식(crevice corrosion)이 가장 잘 발생하는 지역임을 알 수 있다. 특히 그림 4와 5의 경우 제조 후 10년이 경과한 용기에 대하여 재검사에서 1차 연마후에도 남아있던 스케일을 도장 건조로에서 표면에 열을 가하고 2차 쇼트 연마후 도장 한 것으로서 용기 두께가 부식에 의한 감육으로 최초 약 3mm의 두께가 약 1.3mm까지 감소된 것을 알 수 있었다.

이러한 용기 저면부의 극심한 부식은 장시간 가스가 소비될 경우, LPG 액온의 저하로 인하여 용기하부에 물방울(응축수)이 발생하기 때문이다.[3] 또한, 항상 습기가 많은 장소에 설치하여 놓은 경우에 T부위가 스커트 안쪽보다 습기가 공기중으로 발산하기 어렵기 때문에 심각한 부식이 초래된다.

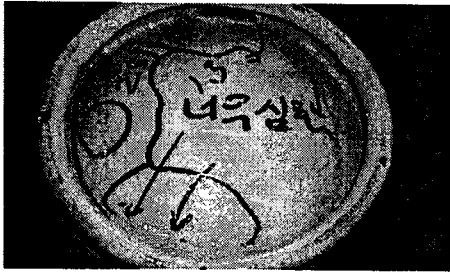
Fig. 4. Bottom view of LPG cylinder after 2nd shot blast cleaning and painting.

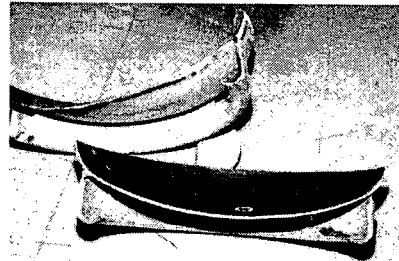
Fig. 5. Cross-sectional thickness of T zone of LPG cylinder showing metal loss due to corrosion.

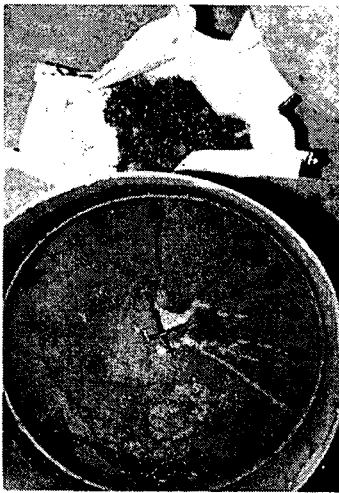
Fig. 6. The interior corrosion of bottom of LPG cylinder.

그림 6과 7은 재검사시 용기 내부의 건조불량으로 인한 부식 및 균열이 발생한 것을 보여주는 것으로서, 용기 하부의 중앙부에서 집중적으로 부식이 발생하였다. 따라서, 용기 재검사시 내부세정 후 건조에 특히 주의하여야 한다.

용기 세정 후 내부건조시에는 용기내의 물과 이물질을 완전히 제거해야 한다. 이 경우, 배수를 위한 수조 또는 경로에는, 탈취장치 및 기름분리를 위한 조치를 할 필요가 있다. 또한 용기내의 물을 뽑는 장치는, 압축공기등의 주입에 의해 용기내의 물을 완전히 제거하는 것이 바람직하다.

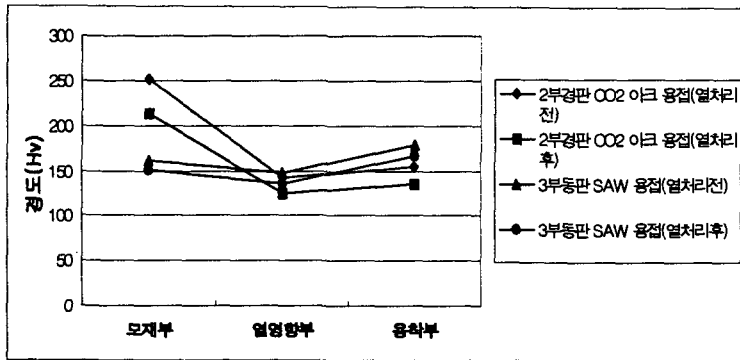
Fig. 8. Hardness test of weldment.

그림 8에는 LP가스 용기 2부구조의 CO₂ Arc 용접부와 3부구조 동판 SAW 용접부 열처리 전·후의 경도측정 평균값을 나타내었다.

2부 경판의 경우 Deep Drawing에 의한 가공경화(Work Hardening)로 인하여 모재부와 용착부의 경도 차이가 두드러지게 나타났으며, 열처리후에도 모재부에서의 경도는 크게 떨어지지 않았다.

3부구조 동판 용접부의 경우 용접부 및 모재부의 경도차이는 거의 나타나지 않았다. 또한 용접부에서의 경도값은 CO₂ 용접부에서보다 다소 높게 나타났다. 특히 2부구조의 경우, 딥드로잉(Deep Drawing)에 의한 가공경화가 크게 나타남으로서 용접후 열처리에서도 연신율이 검사기준(14.5%)에 못미치는 경우가 대단히 많이 나타나고 있는 현실이다.

그러나, 몇차례의 실험결과 이 기준에서 제조된 2부구조의 딥드로잉된 LPG 용기의 경우 특히 SG325 및 SG295재료에서는 연신율이 검사기준인 14.5%의 연신율을 유지하기가 어려웠다. 따라서, 2부 구조의 LP가스 용기는 KS 기준에서 제시되는 열처리 온도(625±25°C)에서의 유지시간을 기준보다 약 30 ~ 40분 정도 연장해서 행한 경우에는 인장강도 및 연신율을 모두 만족시켰다. 예를 들면, 모재두께가 3.2t인 2부구조 용기에서 기준의 열처리 유지시간 식(式)을 적용하면 용착부 두께(t) = 5.2일 때, 유지시간(H) = 12.48분이 된다. 이렇게 열처리 된 용기는 횡방향에서의 연신율이 크게 저하되므로 열처리 온도(625±25°C)에서의 유지시간(H)을 연장할 경우 기준에서 요구하는 연신율을 만족시킬 수 있다. 그러므로 딥드로잉된 2부구조의 LP가스 용기는 열처리 유지시간을 상향 조정할 필요가 있다. 이때, 열처리 유지시간은 기준보다 약 40분 이상을 초과하지 않도록 하는 것이 좋다. 그렇지 않으면 재료의 연화로 인하여 인장강도 값이 기준에 미치지 못하는 경우가 가끔 발생하기 때문이다.

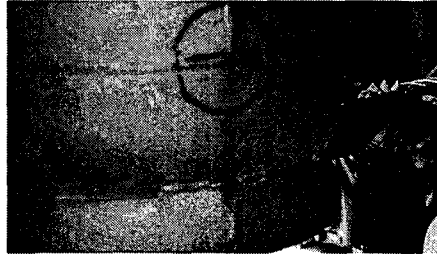
용접부에서의 누출에 대한 최근사례를 조사한 결과 그림 9와 같이 3부구조의 T부위에서의 용접부 터짐현상에 의해서 용접부 핀홀 및 누출이 발생하였으며, 현장용접에서의 그 대책안으로 3부구조의 동판 끝단부위의 가용접에 의해 T부위 터짐현상은 개선할 수 있었다.

Fig 9. Tearing on weldment of 3-piece LPG cylinder.

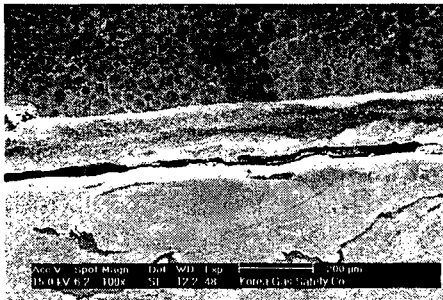
그림 10에서 보여지는 바와 같이 현재의 일반적인 공정에서 도장된 용기의 용접부에서의 도장막은 쇼트 처리후의 잔존하는 용접부에서의 기름과 분진에 의해 분체도료가 용기

Fig. 10. SEM photograph of a cross section of coating layer by electrostatic powder spray painting showing poor adhesion.

표면에 완전히 부착되지 않는 경우가 많다. 따라서, 쇼트후에 용접부에 대하여 면(형집)으로 세척하고 간단한 숓프라이머(shop primer)를 처리를 한 다음 도장한 경우에는 도장막의 부착력이 크게 개선된 것을 알 수 있었다.

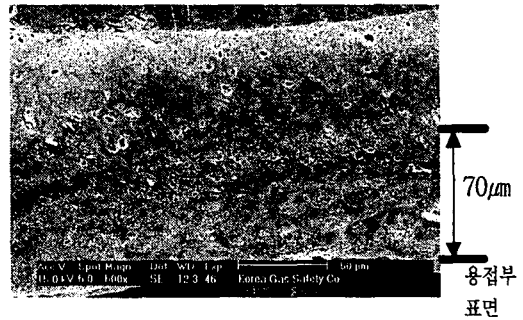
Fig. 11. SEM photograph of a cross section of an electrostatic powder spray painting showing voids in film.

또한, 그림 11에서는 분체도장을 행한 도장막의 단면을 주사전자현미경으로 관찰한 것으로서, 도막두께가 약 $70\mu\text{m}$ 이상의 부위에서 집중적으로 기공(voids)이 발견되는 것을 알 수 있다. 이것은 도막이 일정두께(약 $70\mu\text{m}$) 이상으로 두꺼워지면 정전도착성이 떨어짐으로 인해서 분체도료의 부착효율이 저하된 결과로 사료된다. 이것은 만약 도막이 어떠한 충격에 의해 박리되는 경우, 하지의 안정된 도막까지 함께 박리되는 악영향을 미칠 수도 있다는 점에서 특히 주의해야 한다.

따라서, 현장에서 행하는 분체도장의 경우 70 μm 이상의 두꺼운 도장을 행하게 되면 도료의 손실뿐만 아니라 도막의 안정성에도 나쁜 영향을 미칠 수가 있다는 것을 보여주는 한 예이다. 그러므로 분체도장은 약 70 μm 의 두께로 행하는 것이 도막의 평활화(Lavelling)와 부착력 측면에서 바람직하리라 사료된다.
