부천 LPG 충전소 사고 원인의 쟁점에 대한 고찰

윤재건

한성대학교 기계시스템공학과

Discussions on the issue of the law for the cause of Bucheon LPG station explosion

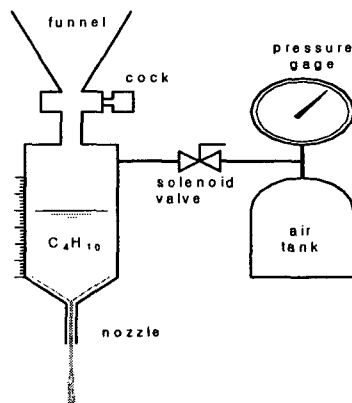
Figure 1. Experimental apparatus

부탄의 분사를 위한 실험장치는 Fig.1과 같다. 액체 부탄을 깔때기(funnel)를 통해서 분사용 용기(injection tank)에 주입한다. 콕크(Cock)를 잠그고 솔레노이드 밸브(solenoid valve)를 열어서 공기 압축 탱크내의 일정 압력의 공기를

주입함으로써 부탄의 분사 속도를 조절하였다. 부탄의 분사 속도는 분사용 용기에서 액주 높이의 변화를 측정하여 계산하였다. 노즐은 0.4mm, 0.52mm의 내경을 가지는 주사기 바늘의 끝 단을 평면으로 가공하여 사용하였다. 부탄분출체트의 거동을 살펴보기 위하여 1/1000초의 간격으로 Shadow photography를 행하였다.

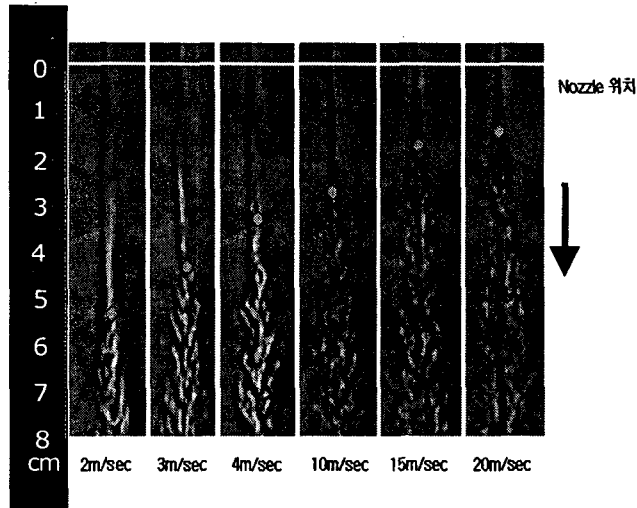
Figure 2. Shadow photography of LPG injection jet

Fig.2은 shadow 사진으로 증발하는 부탄 기체의 모습과 액주의 길이를 확실히 볼 수 있다. 하류로 갈수록 액주의 두께가 작아지면서 증발이 일어나는 것을 shadow사진에서 확인할 수 있다. 하류로 가면서 또한 분출속도가 커지면서 증발이 급격히 일어난다. 비교적 분출속도가 빠르고 노즐의 직경이 작아 액주의 기화가 급격히 이루어지리라 예상했으나 생각보다는 액주의 존재가 길게 유지된다. Fig.2의 조건은 노즐 직경이 0.52mm이고, 노즐 출구 속도를 변화 시켰다. 이러한 속도의 변화는 액체부탄을 밀어내고 있는 공기의 압력을 증가 시켜 얻는다. 급격한 증발이 일어날 때까지의 액주의 일정한 길이가 있는데 이 길이는 분사 속도에 따라 달라진다. 분사속도가 빨라짐에 따라 그 거리가 짧아지게 되는데 이는 난류와 주위공기와의 열전달의 증가에 기인한 것이다. 일반적으로 LPG시설에서의 누출에서 완전한 액상으로의 누출은 일어나기 어렵다고 보는 것이 일반적이다. 따라서 LPG에 의한 풀(pool)화재의 가능성은 매우 적다고 본다. 그러나 부천 충전소 사고와 같은 탱크로리의 BLEVE(Boiling Liquid Evaporating Vapor Explosion)는 풀화재에 의한 것이고, 이러한 풀화재의 가능성은 부탄의 완전한 액상누출로부터 확인할 수 있다.
