한강교량기초시공의 문제점 및 대책

우재경*, 이수곤**, 이창노***

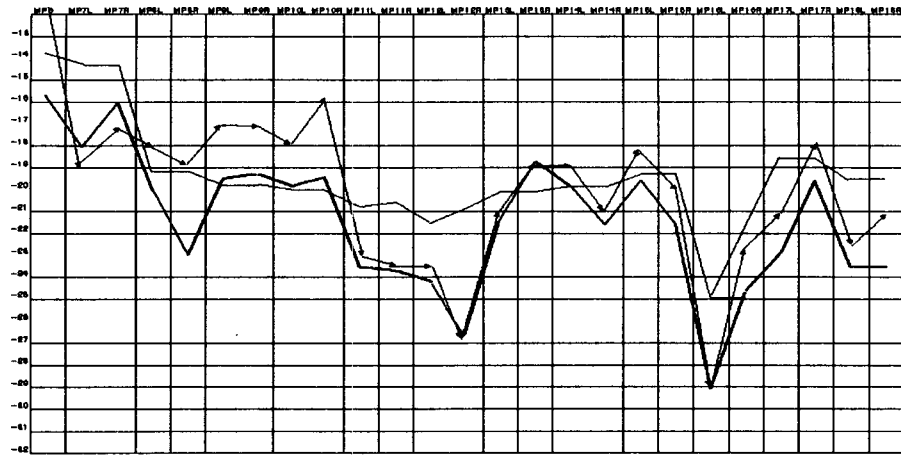
그림 1. 가양대교 우물통기초 암반선 실측현황

결과를 보면 그림 1, 2, 3과 같이 상당한 차이를 보이고있는데 이는 설계변경으로 해결되는 것이 아니고 근본적으로 구조물에 대한 재설계의 가능성도 있으므로 지반조사자, 설계자, 시공자, 감리자 모두의 책임 의식 수준의 향상이 요구되며, 근래 건설공사 전반에 대한 실명제 도입 등으로 사회적 손실책임을 보상시키려는 추세로 보아 조사에 정밀성을 기하여야 할 것으로 판단된다.

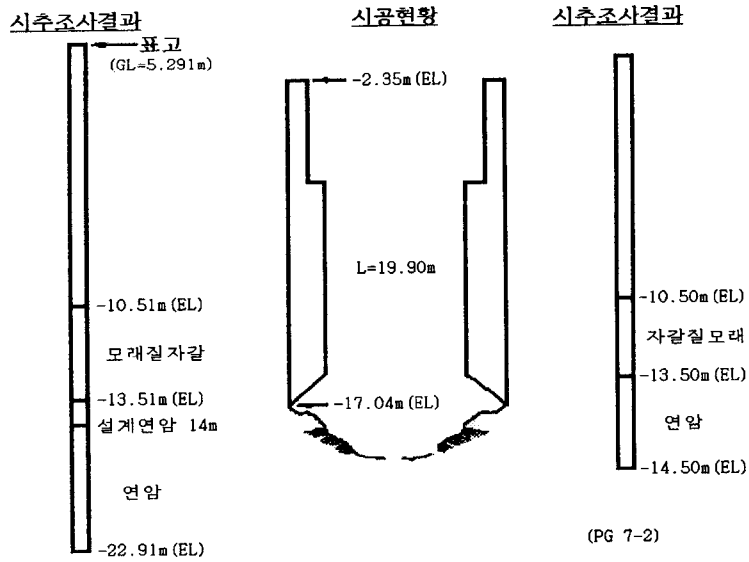
그림 5. 우물통시공 및 지반조사시 편차 사례

1993년도 가양대교건설공사 현장에 교량기초 시공을 위해 현장 타설 말뚝 기초 시공전에 시추조사를 한 결과 보링홀 4공중 1공은 설계 깊이인 지하 22m보다 깊은 42.9m까지 시추하였으나 설계 지지력을 확보를 위한 연암층이 발견되지 않아 이의 검토를 위하여 현장 수리 시험, 공내 재하시험 및 지오레이다 토모그래피시험(Crosshole Georader Tomogrphy)으로 지반조사한 결과 이는 서울의 강남지역 한강주변에 일부 분포되어있는 변성암지대로서 국부적인 범위의 단층대로 형성된 지역이었다.(그림5) 해당 교각주변의 대체적인 지질상태는 지표로부터 약 22m 부근까지 모래/자갈층이고 그 하부에 약10m 두께의 풍화암층이며 그 하부에는 편마암층이 자리잡고 있었다. ③번 말뚝하부의 문제의 불량지질은 주변의 지질과 대비시킬 수 없었으므로 연속성 있는 지질 구조대가 아닌 매우 국부적인 수직방향의 단층파쇄/변질대로 보이며 이는 근래 지하철공사 하저터널 등에서도 자주 나타나고 있는 국부적인 단층파쇄대로서 구조물의 위치이동 없이 지반보강을 통하여 재설계시까지의 공사 중단 및 설계비용 손실을 최소화 할 수 있을 것으로 판단하였으나, 위치이동 시공시는 변경위치의 추가적인 지반조사를 해야 하는 문제점이 있는 것으로 판단된다. 이러한 단층파쇄대 지지층을 보강하여 기초를 시공한 사례는 거의 없는데, 향후 설계시는 단층 파쇄대 지역의 지질조사에 정확도를 기하여야 할것으로 보이며 지질특성에 맞는 보강공법의 연구가 필요하다.

교량기초 지지기반암층 확인을 위한 시추시 우물통 내부 좌,우 2개의 시추공을 통해 같은 높이에서 좌측은 연암, 우측은 풍화암으로 연암층이 경사진 지층분포가 형성된 사례의 시추조사 결과가 몇몇 교량에서 발견되었는데(그림5) 설계시는 대부분 기초중양부 1공만 시추하여 작성된 설계도면으로 시공되고 있어 경사지층을 만날 경우는 육상에서 미리 제작한 우물통이 이미 시공중에 있으므로 절단이 불가피 하거나, 추가로 연결시공을 하여야 할 경우가 생기는데 대부분이 기초를 깊게 설치하여 비경제적으로 시공하고 있는 것으로 판단되었으며, 또한 장래 풍화층 세굴로 인한 구조물기초의 편심에 대한 검토의 필요성도 있으므로 연약층 보강공법에 대한 기술축척이 불확실한 지층에 기초지반 확정과 경제적인 구조물축조

- EL=-15.20m에서 압검측 시행
약 30% 면적 풍화대 및 점성토 발견
- EL=-17.04m에서 2차 압검측 시행
전면적 (약 70%)에 걸쳐 풍화암 파쇄대
및 점성토 발견
