# 해양환경하에 노출된 콘크리트 구조물의 침식평가

## Evaluation on Deterioration of Concrete Structure under Marine Environment

본 연구의 조사대상 교량은 전북 부안군에 위치한 철근콘크리트 교량으로 설계하중은 DB9이고 경과년수는 약 53년 정도(1947년 준공)인 폐교량으로, 현재는 바로 옆에 신설교량이 건설되어 있으며 주변의 환경조건은 조수간만의 작용으로 직접 해수에 접해 있다.

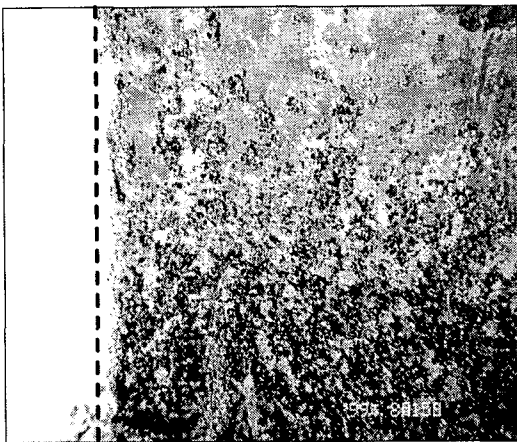
그림 1과 같이 해수와 직접 접해 있는 콘크리트 교량의 교각은 콘크리트가 박리되어 있는 상태로써 균열이 없는 콘크리트 중의 철근의 경우도 이미 부식되어 있는 상태로 조사되었다. 특히, 비말대 부분은 염화물의 침투로 인한 철근부식으로 발생한 균열이 존재하며 일부 콘크리트의 탈락도 확인되었다. 한편, 간판대 부분의 콘크리트는 철근부식으로 인한 균열보다는 화학적 침식에 의한 콘크리트의 단면 손실이 큰 것으로 조사되었다. 교각의 경우 압축강도는  $155\text{kgf}/\text{cm}^2$  정도였으며 중성화 깊이는 약 1

그림 1. 교각 하부의 침식상태  
( ---- : 교각의 본래 단면부위)

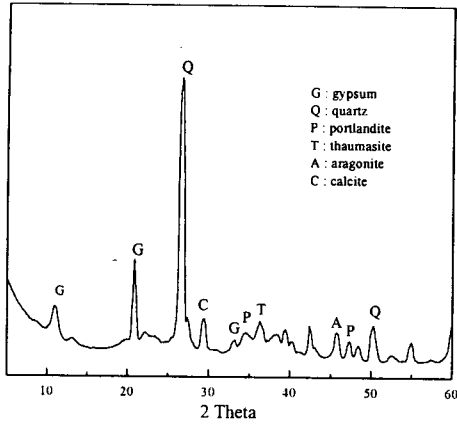
그림 2는 해수에 의하여 침식된 콘크리트 표면의 성능저하 상태를 나타낸 것이며, 각기 다른 종류의 성능저하 부위인 A 및 B부분의 XRD 분석결과를 각각 그림 3 및 4에 나타내었다. 이들 분석결과를 서로 비교해 보면 A부분은 주로 gypsum 피크가 나타나 해수중의 유해이온에 의하여 화학적침식을 받은 부위임을 알 수 있었으며, B부분은 콘크리트의 중성화반응에 의하여 나타나는 calcite 피크가 주로 검출되므로써 장기간 대기중 노출로 인하여 표면의 중성화가 상당히 이루어졌음을 확인할 수 있었다.

그림 3. A부분(그림 2)의 XRD 분석결과

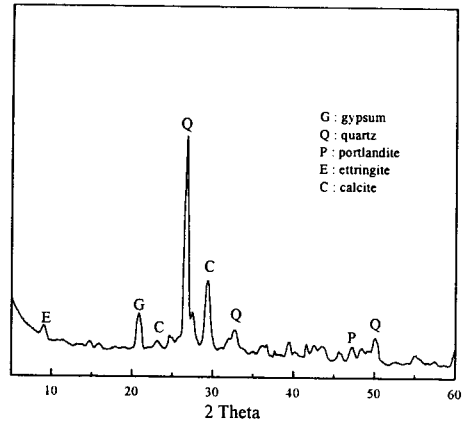
그림 4. B부분(그림 2)의 XRD 분석결과

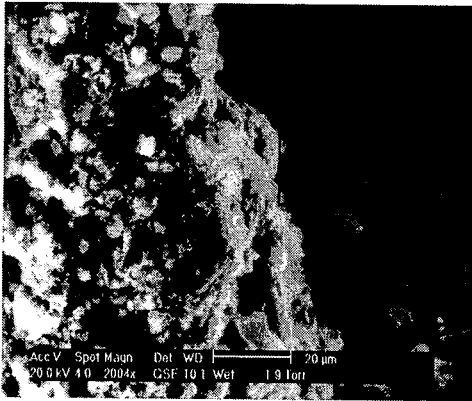
한편 본 연구의 조사대상인 콘크리트 교량에서 화학적 침식을 받은 부분에 대한 ESEM 촬영한 것이 그림 5이다. 이 그림에서 화학적 침식에 의한 반응생성물로 추정되는 부분을 EDS분석한 결과를 나타낸 것이 그림 6으로써 Mg이온의 피크가 뚜렷이 나타나 Mg(OH)<sub>2</sub>에 의한 성능저하 부위임을 추정할 수 있었다.

그림 5. 콘크리트 침식부위의 SEM image

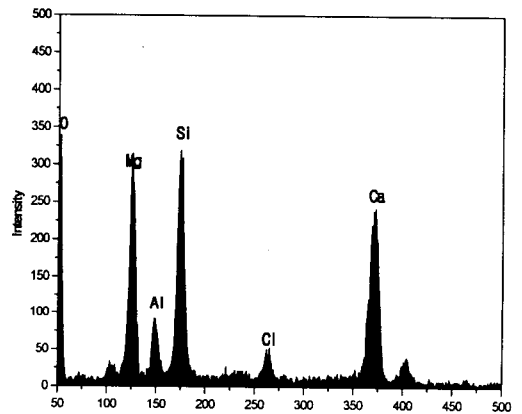
그림 6. A부분(그림 5)의 EDS 분석결과

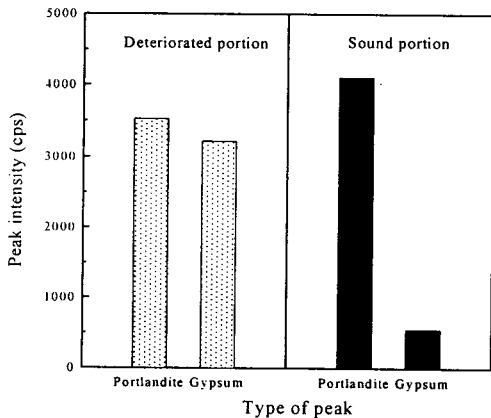
또한 그림 7과 같이 조사된 콘크리트 구조물의 침식 및 건전부위의 XRD 분석결과를 근거로 하여 침식 및 건전부위의 portlandite( $2\theta=34.06^\circ$ ) 및 gypsum( $2\theta=11.70^\circ$ )의 XRD peak intensity를 비교한 결과, 침식부위에서 portlandite 및 gypsum의 peak intensity가 건전부위의 경우보다 각각 약 0.86 및 5.9배 정도로 나타남을 알 수 있었다.

그림 7. 침식부위 및 건전부위의 수화생성물 및 반응생성물의 피크강도비
