# 하천통과 지하구조물의 누수 보수 대책

## A Case Study on Repairing Work of Leakage of River-crossing Underground Structure

이종은\*, 최석원\*\*, 노현창\*\*\*

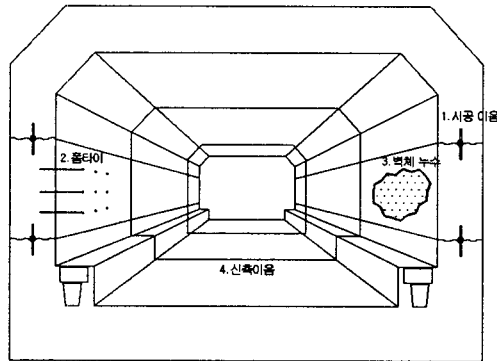
그림 1 누수현상 발생 개요도

1999년 7월경 신축 이음부, 시공 이음부, 소수의 벽체 일부, 폼타이 구멍 충전부에서 누수 현상이 발견되었으며 특히 10 m 혹은 15 m 마다 설치한 신축이음부에서의 누수가 가장 심하였으나 물이 치솟는 정도는 아니고 약간 흐르는 수준이었다.
