현장 고장난 배전용 피뢰기의 특성분석

Characteristic Analysis of Distribution Lightning Arrester Failed in the Field

한전전력연구원

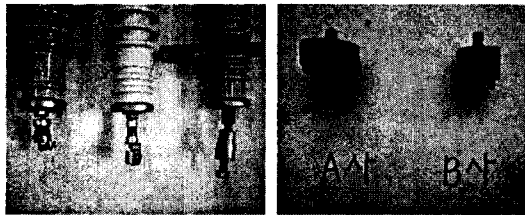
본 연구에 사용된 피뢰기는 배전선로에서 사용되던 것으로 사용중에 채무전압이상의 과전압이 인가되어 단로기가 분리된 것으로 세부사항은 표 1에 나타냈다. 단로기가 피뢰기 접지측에 부착되어 있는 그림과 단로기가 동작하여 파손된 형태를 그림 1에 나타냈다.

(a) 정상 단로기 (b) 동작한 단로기
그림 1. 정상 단로기 및 동작한 단로기

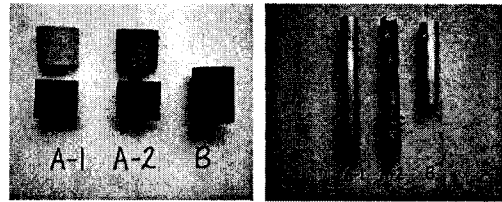
피뢰기를 분해하여 관찰하였다. 피뢰기 소자는 그림 2(a)에서와 같이 A-1과 A-2는 열폭주가 발생하여 소자가 반으로 갈라져 있었다. 소자 A-1은 단지 열폭주에 의한 균열이 발생한 반면 A-2는 소자의 외측에 도포되어 있는 절연코팅층까지 용융되었다. 시료 B는 단로기 동작하였음에도 불구하고 소자가 정상적인 것으로 확인되었다. 소자에서 발생하는 열을 방산하기 위해 사용되는 금속관은 시료 A-2에서만 용융과 변색이 발생하였을 뿐 시료 A-1과 B는 열을 받았던 흔적이 없었다.

(a) 소자 (b) 금속관
그림 2. 피뢰기 소자 및 금속관

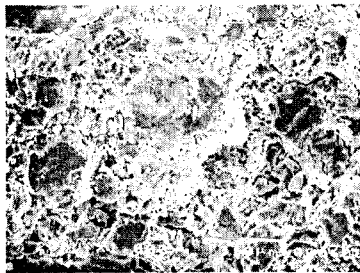
그림 5는 시료 A-1의 열폭주 발생경로의 미세구조(a) 및 성분(b)을 나타냈다. 앞에서 언급하였던 바와 같이 시료 A-1은 열폭주 초기 상태로서, 열폭주 경로에서 관찰된 산화아연 입자의 외부는 용융되었으나, 내부까지는 용융되지 않았다. 그림 5(b)에서와 같이 열폭주 경로에서 관찰된 용융된 입자에는 규소가 미량 관찰되었다. 규소는 절연코팅층에 사용되는 비정질 원료로 소자가 용융되면서 소자내부까지 침투된 것으로 판단된다.

그림 5. A-1의 열폭주경로 미세구조 및 성분

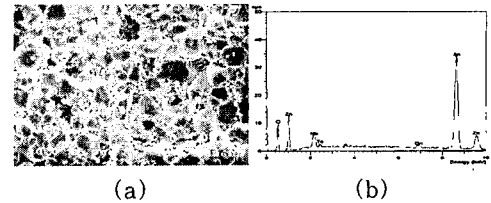
그림 7은 열폭주 경로에서 멀리 떨어진 위치의 미세구조로서 입자의 형태가 정상입자의 형태를 유지하고 있다.

그림 7. 열폭주 경로에서 떨어진 곳의 미세구조 및 성분

열폭주는 피뢰기가 방열하였을 경우에 열방산이 가장 어려운 소자 중심에서 주로 발생하고 열폭주 경로 및 주위에 있는 입자를 용융시키고, 먼 곳에 위치한 입자는 영향이 없는 것으로 확인되었다.

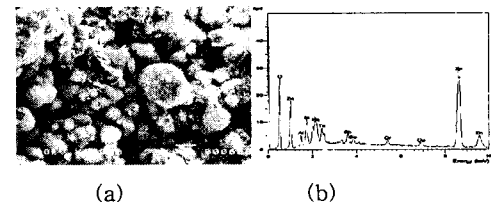
시료 A-2시료는 열폭주가 상당히 진행되어 열폭주가 발생한 경로는 물론 절연코팅층까지 용융된 것으로서 열폭주에 의해 소자 균열이 발생되어 절연코팅층의 실리콘 성분이 균열사이로 유입되었다. 그림 8는 열폭주 경로의 미세구조로서 산화아연 입자가 절연코팅층 성분(SiO₂), 전극성분(Al), 첨가물(Sb, Cr, Co) 등과 용융되어 새로운 결정이 형성된 것으로 판단된다. 그림 9는 열폭주 경로 주위의 미세구조로서 산화아연 입자들이 위에서 설명한 성분들과 함께 용융되어 구형입자로 형성되었다.

그림 8. A-2의 열폭주경로 미세구조 및 성분

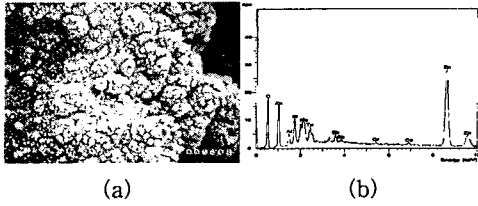
그림 9. 열폭주 경로 주위의 미세구조 및 성분

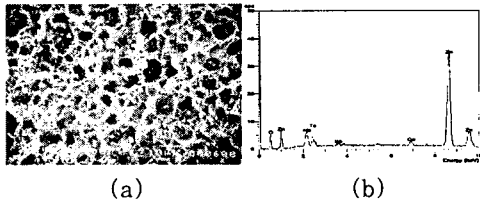
그림 10은 열폭주 경로에서 충분히 먼 곳에 있는 입자의 미세구조로써 정상적인 입자 및 입계로 구성되어 있다. 따라서 매우 심한 열폭주 현상이 발생하였을 경우라도 단지 열폭주 경로 및 주위만 영향을 끼칠 뿐 나머지 충분히 떨어져 있는 입자는 미세구조가 변하지 않는 것을 확인하였다.

그림 10. 열폭주 경로에서 떨어진 곳의 미세구조 및 성분
