배전용 폴리머애자의 섬락고장

Flashover Failure of Polymer Insulator in Distribution Lines

한재홍, 이병성, 김찬영, 윤태상

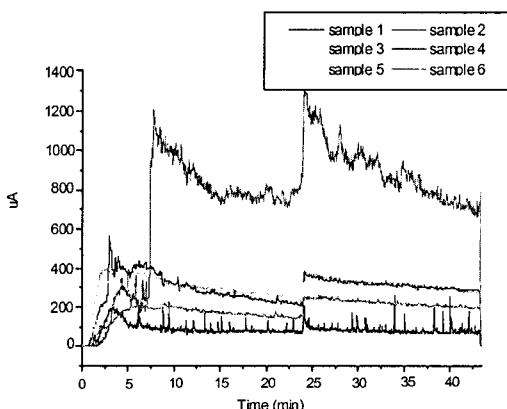
그림 1. 고장 폴리머애자의 표면 누설전류

그림 1은 복합열화시험설비를 사용하여 고장이 발생한 폴리머애자의 오손특성을 시험한 결과이다. 그림에서 시료 1과 시료 6은 수직방향으로 설치한 애자이며, 시료 2~시료 5는 수평설치한 애자이다. 그

립에서 나타난 것처럼 주수에 따라 누설전류가 수백 μA 이상으로 급격하게 증가하였으며, 이는 표면 발수성이 매우 불량하기 때문인 것으로 판단된다. 참고적으로 같은 조건에서 신제품의 경우는 10 μA 이하의 누설전류값을 나타내며, 현장에서 4년간 운전한 경년품에서도 약 10~60 μA 의 누설전류가 보여진다. 애자 설치방향의 영향에서는 수직설치한 애자에서 좀 더 작은 누설전류가 나타나는데, 이는 구조상 애자의 잇이 노즐로부터의 물을 차폐하기 때문인 것으로 판단된다.

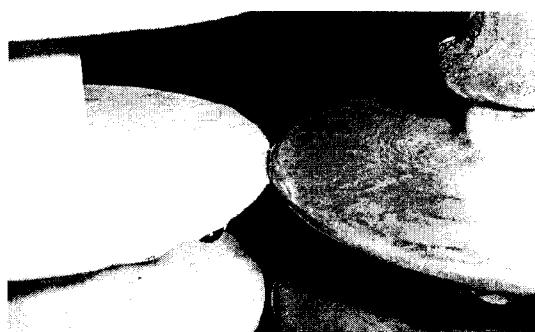
그림 2. 표면 발수성 (왼쪽: 신제품, 오른쪽: 고장품)

그림 2는 STRI의 HC 시험방법에 따라 시료 표면에 물을 10회 정도 spray한 다음 측정한 사진이다. 사진에서 왼쪽의 신제품은 발수성이 있는 반면, 고장 시료에서는 표면오손에 의해 발수성이 완전히 상실되어 HC가 7등급이었다.

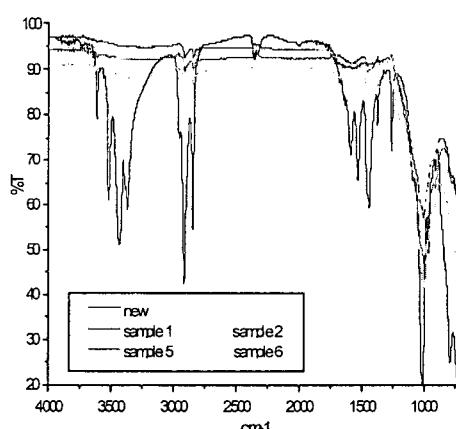
그림 3. 신제품과 고장시료의 화학구조변화

그림 3은 신제품과 고장품의 표면 화학구조를 적외선분광기로 측정한 결과이다. 그림에서 알 수 있는 것처럼 모든 고장 시료가 신제품에 비교하여 특성피크가 현저하게 감소하였다. 이는 표면오손과 열화에 의해 나타나는 현상인 것으로 보이며, 특히 C-H의 신축에 의해 나타나는 2950 cm^{-1} 에서 큰 감소를 보인다.

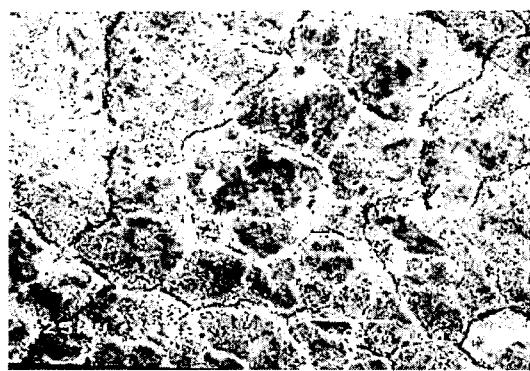
그림 4. 고장 폴리머애자의 표면 미세구조

그림 4와 그림 5는 SEM/EDX로 폴리머애자 표면의 미세구조와 성분을 분석한 결과이다. 그림 4에서 보여지는 것처럼 모든 시료의 표면에서 크랙이 심하게 발생하였으며, 침식도 일어났다. 또한 그림 5에서 처럼 EDX로 표면의 성분을 분석한 결과, Al과 Fe 성분이 신품에 비해 많이 관찰되었다. 여기에서 Al 성분은 폴리머애자에 첨가되어 있는 ATH의 노출에 의한 것으로 생각되며, Fe 성분은 운전지역에 위치한 주물공단으로부터 유입된 것으로 보인다. 따라서 이러한 표면열화와 오손에 의해서 활선 애자청소 중에 섬락고장이 발생한 것으로 판단된다.

본 연구에서는 최근 섬락고장이 발생한 폴리머애자에 대해 전기적/재료적 특성분석을 실시하였다. 연구결과, 운전환경에 의해 폴리머애자의 표면이 심하게 오손되어 발수성이 저하됨으로써 섬락고장이 발생한 것으로 판단된다. 이와 같은 고장을 방지하기 위해서는 누설거리가 증가된 A호 폴리머애자를 교체사용하거나 혹은 표면 발수성이 우수한 실리콘 재질의 폴리머애자를 사용하는 것이 바람직할 것으로 판단된다.
