강원도 산악지형 도로사면 붕괴특성 및 유지관리 Failure Characteristics and Management of Road Slopes in Kawangwon-Do

개요(SYNOPSIS) : 국내의 지질 및 지형적 특성으로 인하여 도로 개설에 따른 절개 사면이 증가하고 있는 추세이다. 하지만 이런 절개 사면에 대한 체계적이고 효율적인 자료를 갖추고 있지 못하는 실정이다. 특히, 강원도는 산악지형이 많고 영동지방과 중부지방을 연결하는 도로에 대규모 절개사면들이 자리 잡고 있어 매년 크고 작은 사면활동이 발생되어지고 있다. 하지만 아직까지 강원도 산악지형에서 발생한 사면파괴에 대한 적절한 평가와 대책이 이루어지지 못하고 있다.

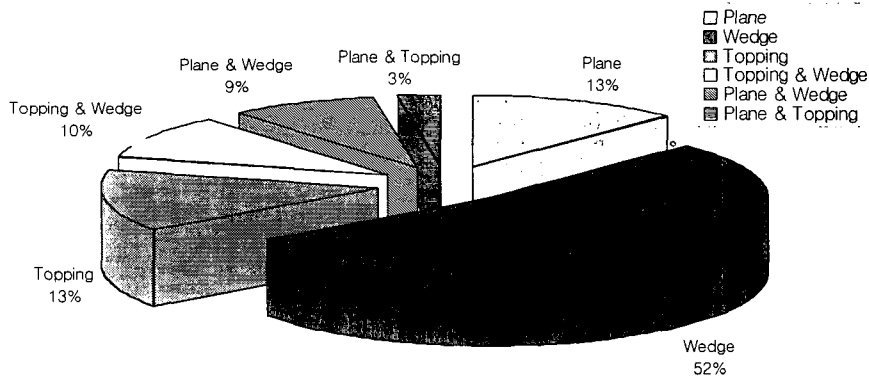
그림 4.1 관리노선내 절토사면 붕괴형태별 분포현황

관리노선내의 절토사면의 붕괴형태를 분석한 결과 붕괴의 주된 형태는 썩기파괴인 것으로 나타났다. 붕괴가 발생한 총 97개 사면 중 순수 썩기파괴에 의해 붕괴된 지역은 전체 붕괴의 52%를 차지하며, 복합활동을 보인 붕괴형태 중 썩기파괴 형태를 나타낸 지역까지 포함하면 57개 지역에서 나타나 전체 붕괴

괴의 약 59%정도인 것으로 조사되어 강원도 산악지형의 주된 붕괴형태는 썩기형 파괴로 판단된다.

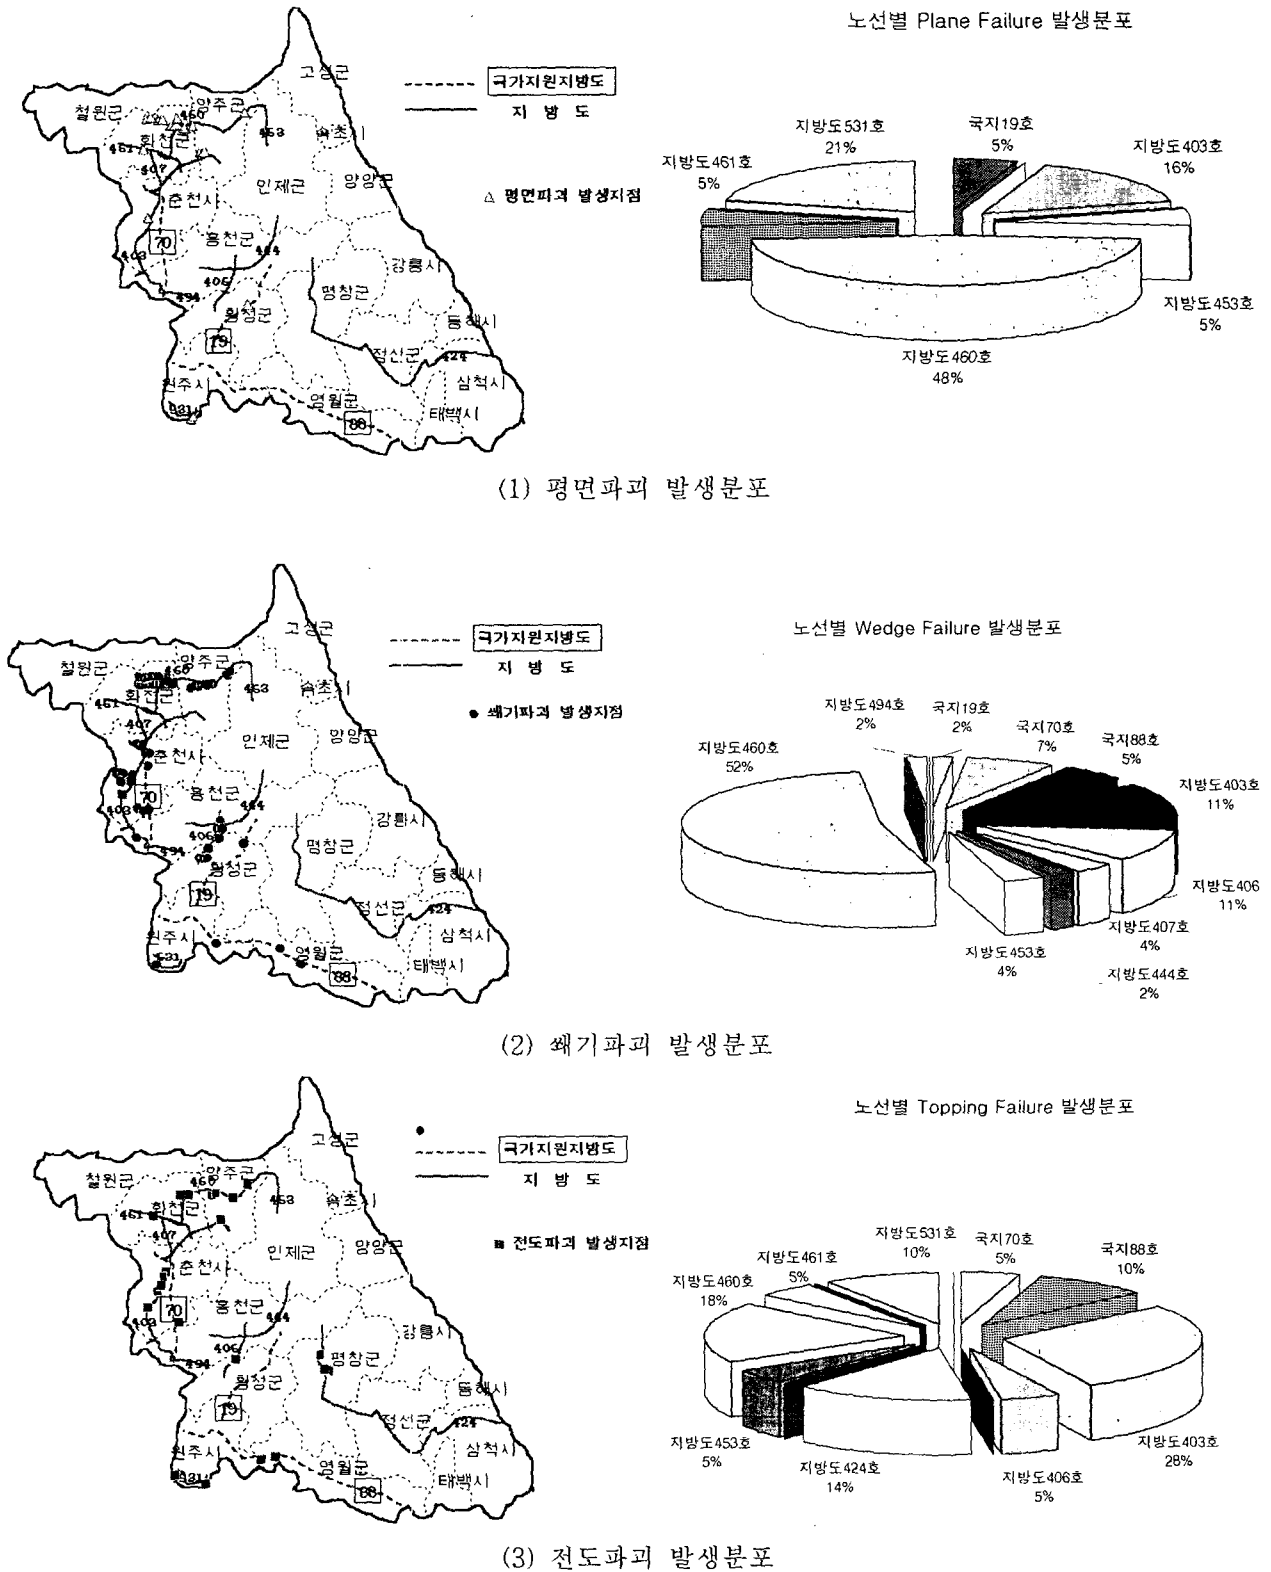
그림 4.2 관리노선상에서의 붕괴형태별 발생위치 및 분포현황

그림 4.2는 강원도 도로관리사업소의 유지관리노선상에서의 붕괴발생위치와 노선별 분포를 붕괴형태 별로 나타낸 것이며 이를 전체 붕괴로 종합하여 나타내면 그림 4.3 및 4.4와 같다.

전체 노선에 대한 노선별 붕괴는 앞에서 언급한 바와 같이 전체 노선 중 노선이 그리 길지 않은 지방도 460호선에서 상당히 많이 발생한 것으로 나타났으며 이는 사면의 경사가 비교적 급하고, 개통후 오랜 시간의 경과로 표면 풍화가 상당히 많이 진행된 것에 기인하는 것으로 판단된다.
