초음파-파면해석에 의한 대차 프레임의 건전성 평가

Integrity evaluations of bogie frame using ultrasonic-fractography analysis

윤인식 * 권성태 ** 정우현 *** 박덕신 **** 김경국 *****
Yun, In-Sik Kwon, Sung-Tae Jung, Woo-Hyun Park, Duck-Shin Kim, Kyung-Kuk

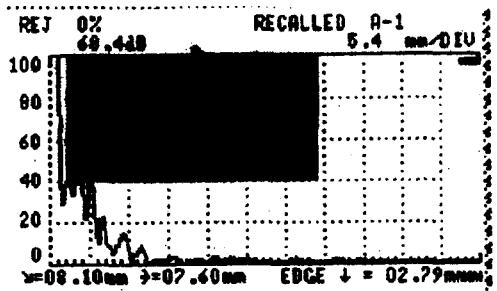
그림 3 사이드프레임 초음파 신호(탐상기)

Epoch II에 의한 해석에 있어서는 초음파 횡파에 의한 결과를 탐상기 CRT상의 정량적 정보로 이용하였으며, 그림 3은 차량의 사이드프레임의 검출결함에 대한 상태를 나타낸다.

초음파센서의 굴절각이 70° 인 점을 고려하면 크랙의 표면에 거의 근접한 거리인 초음파 빔의 진행 8.10mm, 탐촉자와 결합의 수직표면거리 7.60mm, 표면으로부터 결합까지의 거리 2.79mm에서 획득한 정보라고 할 수 있다.

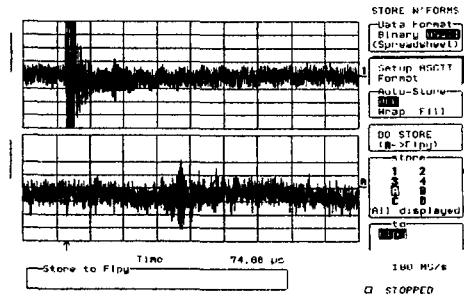
그림 4 사이드프레임의 DSO 초음파 신호

아래의 그림 4는 사이드 프레임으로부터 초음파 센서를 이용하여 획득한 오실로스코프상의 신호를 나타낸다.

이렇게 구성한 시스템을 이용하여 100MS/s 샘플링 주파수로 설정하였으며, 그림 4의 화면(상단 신호)에 전체 신호를, 하단은 상단에서 잡은 신호를 전체로 확대하여 나타내었다.

또한 전체신호에 대하여 10배로 확대한 결합 신호를 A화면에 1div당 $5\mu\text{s}$ 로 하였으며, 진폭 및 파형의 형태에 따른 균열 결합의 특성을 파악하고자 하였다.
