방염 처리 고목재의 미생물 분해의 미시형태적 특징

위승곤 · 김익주* · 박영만** · 김윤수

Micromorphological Characteristics of Buddhist Temple Woods Treated with Fire-retardant

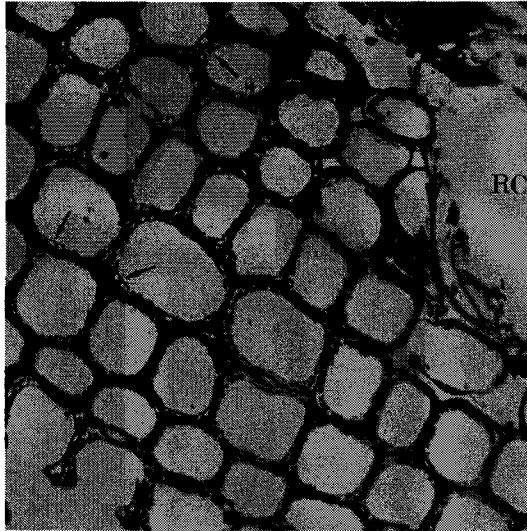
마루판과 창틀에 사용된 목재는 수지구와 소나무형 창상 벽공을 갖는 경송류이었다. 시편의 횡단면 관찰에서 조재와 만재와 구별없이 모든 부분에서 2 차벽에서의 동공(cavity)이 관찰되었다(Figs. 1, 2). 일부 세포벽들은 중간층만 남기고 2 차벽이 완전 분해되었거나, 2 차벽의 박벽화 현상을 보이기도 했다(Fig. 3). 전자현미경 관찰 결과 이들 시편의 경우 중간층은 분해되지 않았으나 그럼에도 불구하고 세포벽의 부후 정도는 상당히 심하게 나타났다

Fig. 1. Wood degraded by soft rot fungi. Cavities(arrows) in the secondary cell walls of *Pinus* spp. Light micrograph. RC: resin channel. ($\times 400$).

(Figs. 1, 2, 4)를 보였으며 부분적으로 백색 부후(white-rot decay)의 형태(Fig. 3)를 나타냈지만 백색 부후를 나타낸 부위는 많지 않았다. 목재는 목재 내의 함수율에 따라 생물 열

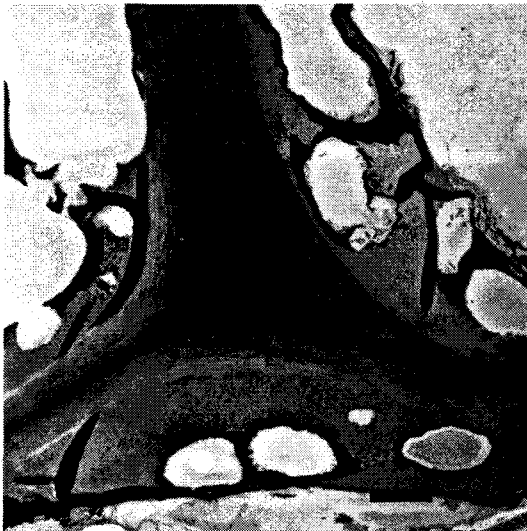
Fig. 2. Wood degraded by soft rot fungi. Cavities in the S2 layer. TEM micrograph. bar = 1 μ m.

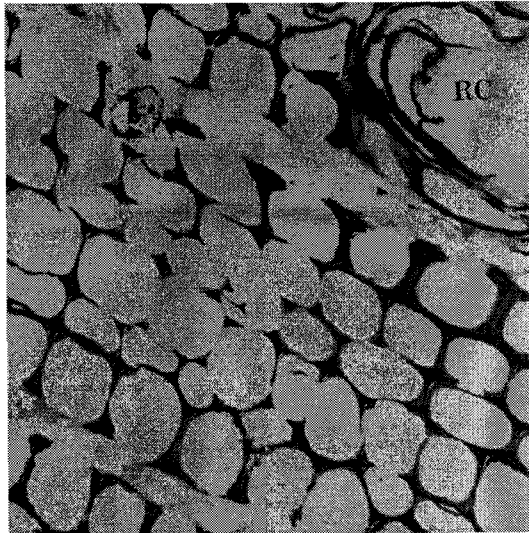
Fig. 3. Wood degraded by white rot fungi. The secondary cell walls are extensively degraded., but the middle lamella is degraded only in some places. RC: resin channel. Light micrograph. ($\times 400$).

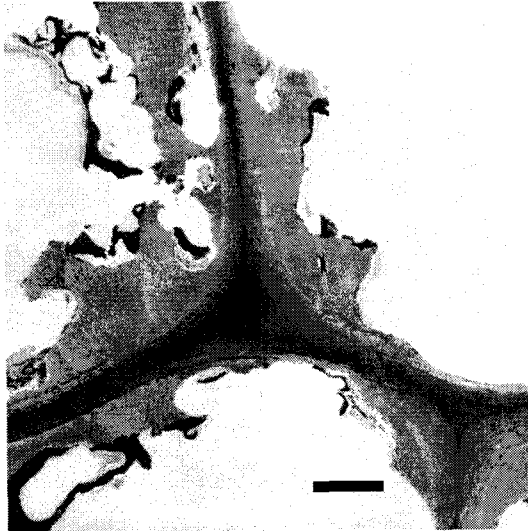
(Fig. 4). 주사형 전자현미경 관찰 결과 이 동공은 S2층의 마이크로 파이버릴 배향각과 동일하게 나타났다(사진 생략).

Fig. 4. Wood degraded by soft rot fungi. The secondary cell walls are heavily degraded but the middle lamella is intact. TEM micrograph. bar = 2 μm .

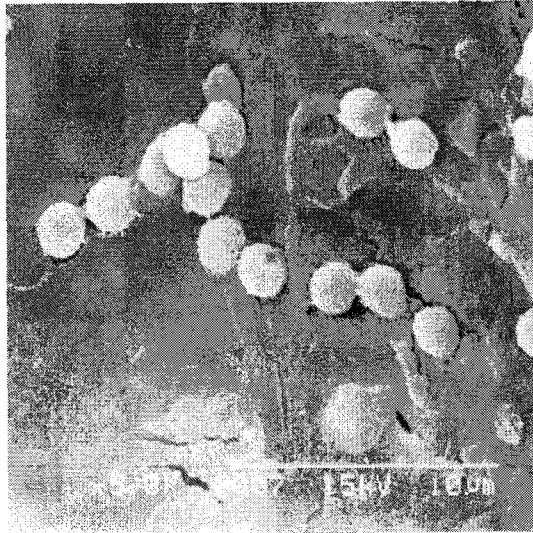
Fig. 5. Bacterial presence indicating wood cell wall degradation by these organism. SEM micrograph. bar = 10 μ m.

화의 종류가 달라진다는 것은 잘 알려진 사실이다⁶. 연부후는 항상 수분과 접촉하고 있는 목재 냉각탑⁷이나, 수침 고목재에서 나타나는 전형적인 피해 양태이다⁸. 특히 수침 고목재의 경우 연부후와 함께 세균의 피해도 동시에 관찰되는 것이 혼함으로^{8,9} 전자현미경을 사용하여 피해부분을 재 관찰한 결과 연부후 이외에도 구상의 세균이 관찰되었으며, 이들 세균에 의한 세포벽의 침식(erosion)도 확인되었다(Fig. 5).

본 연구에 사용된 방염 처리한 사찰의 목재는 이론적으로는 항상 건조한 상태를 유지하는 건조 고목재인 고건축재이다. 그럼에도 불구하고 수침 고목재나 냉각탑에서나 관찰되는 연부후와 세균에 의한 피해가 발생했다는 것은 방염 처리한 목재의 수분이 매우 높은 상태를 유지했기 때문인 것으로 판단된다. 문제는 이 같은 고습수율이 왜 발생했느냐는 것이다. 방염 처리 전에는 매우 건조한 상태를 유지했었다는 사찰측의 보고 등을 종합해 본다면 본 시편에서 나타난 고습수율은 방염 처리한 방염 처리제의 화학적 성분에 기인할 것으로 사료된다.

최근 난연제 사용으로 단청의 색상에 부정적인 영향을 끼치고 있다는 사례들도 이야기되고 있는바 목조 문화재가 갖는 미적 가치를 고려한다면 난연제의 선택과 사용에 보다 신중을 기해야할 것으로 사료된다. 따라서 난연제가 목재의 흡수성, 강도, 도장에 미치는 영향에 대한 보다 과학적이고 체계적인 연구 결과가 나타나기 전까지는 사찰과 궁궐의 건물에의 난연제의 사용을 일단 중단하는 것도 바람직할 것으로 사료된다.

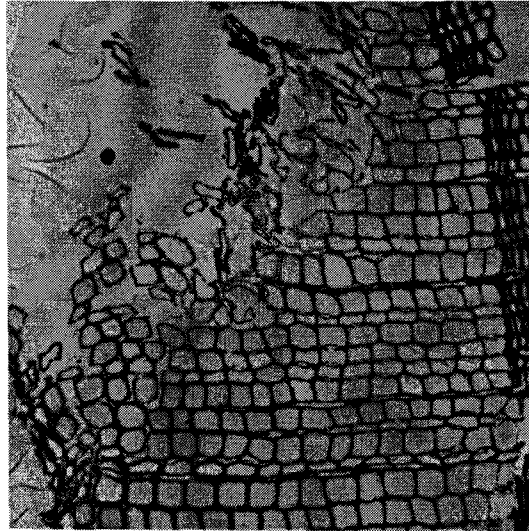
Fig. 6. Separation of wood fibers and total degradation of middle lamella in the outer part of wood due to weathering. Light micrograph. ($\times 200$).

한편 난연제를 처리한 창틀의 경우 창틀 표면 부위에서 중간층이 분해되어 나타났다(Fig. 6). 이 같은 분해가 방염 처리 후에 나타난 것인지, 아니면 방염 처리 전부터 있었던 것인지를 또 다른 조사를 통해서 밝혀질 것이나, 방염 처리 전부터 이미 자외선에 의한 소위 기상 열화(weathering)에 의해 발생한 것으로 생각된다.
