# 퇴적암에서 SMR(Slope Mass Rating) 방법에 의한 터널 갱구 사면 해석의 평가와 보강

김학문<sup>1)</sup>, 이형원<sup>2)</sup>

<sup>1)</sup> 단국대학교 공학부, <sup>2)</sup> SK건설(주) 토목TK팀

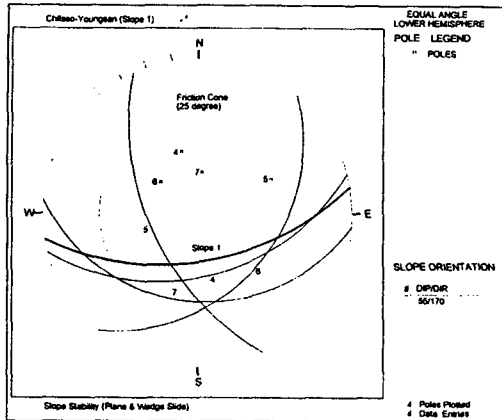
그림 1. 사면(1)의 평사투영 해석결과

호층구조를 가진 퇴적암류의 기반암[혈암(shale), 이암(mud or siltstone), 사암(sandstone)] 등이 내부에 발달되어 있으며, 암회색의 혈암(shale)이 기반암으로 주절리인 층상절리 (bedding joint)는 사면 방향으로 약10° 내외의 경사로 수직방향의 넓은 파쇄대와 함께 썩기형 파괴를 유발하였다고 사료된다.

이들 파쇄대를 통해 불규칙하게 존재하는 경사절리와 수평방향의 층상절리 틈사이에는 점토내지 실트질 충진물(gouge)이 10cm~30cm까지 두텁게 채워져 있어 지하수의 작용으로 쉽게 미끄러짐 현상이 발생되면 추가의 붕괴사고도 예견될 수 있다.

옹벽배면부 사면붕괴 지점은 부석과 점토채움재 (Gouge)등을 깨끗이 제거한후 배수공들을 설치하고 콘크리트로 채운후 ROCK BOLT로 보강한다. 특히 파쇄대의 영역을 확인하여 보강영역을 결정한다.

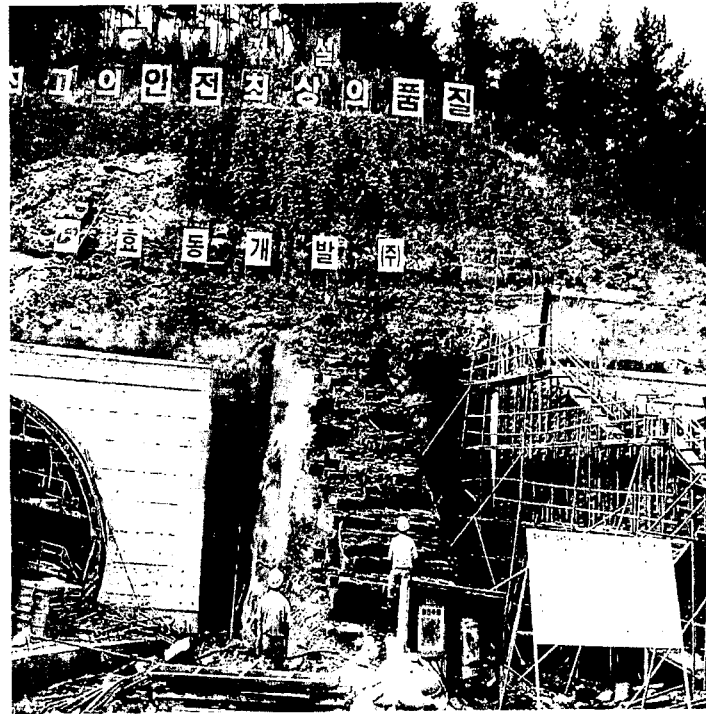
그림 6. 제 3 터널 시점부 전경

세일의 주절리면인 층리는 규칙적으로 4~16° 까지 굴착면을 향해 완만한 경사를 갖고 있으며 연암의 강도는 햄머로 눌러서 부서지거나 한번타격에 쉽게 모서리가 깨어지는 정도의 약한강도~보통강도를 갖는다.

현재 터널 갱구부의 절취면 굴착이 당초 설계인 1:0.5로 완료되었으며 굴착면의 일부가 지표수에 의해 씻기며 물길을 형성하고 있다.

사면 절취법면의 경사를 1:0.8로 하고 Systematic Bolt(길이; 4~6m, 간격; 1.5~ 2.0m)와 shotcrete 및 녹생토로 보강

연암하부의 경암지층에서는 평균 R.Q.D가 47정도로 불량에서 보통정도를 나타냈다(부체도로 하부지역). 이 지층의 보강방안은 사면절취 법면의 경사를 1:0.7로 하고 Random Bolt(길이; 4~6m, 간격; 1.5~2.0m)와 shotcrete 및 녹생토로 보강이 요구된다.

제 3 터널 시점부의 갱구부 사면은 당초 설계가 1:0.5로 되어있어 현장에서 사면 절취공사가 완료된 상태이다. 그러나 주변 시추 주상도의 자료와 현장방문 자료를 토대로 암질을 평가하고 예비설계를 시행한바 지표면 부근의 풍화암~연암구간 과 그 하부의 경암부분에서도 당초설계보다 완만한 1.1~0.7로 재조정하고 Rock Bolt와 shotcrete 및 녹생토 보강을 함으로써 장기적인 안정성을 확보할 수 있을 것이다.
