불국사 다보탑과 석가탑의 지반 특성

서만철¹⁾ · 최희수²⁾

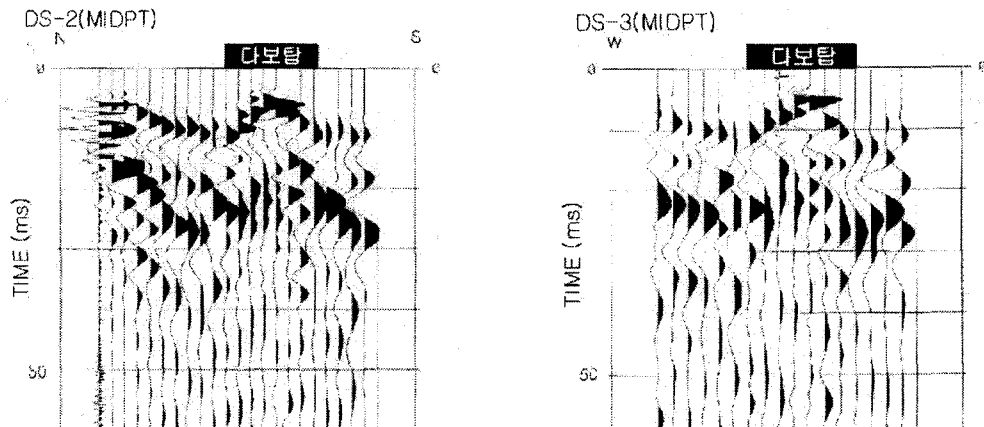
Fig 2. 반사법 탄성파탐사 단면도(DS-2, DS-3)

또한 허용지지력에 대한 수정마이어 호프식(1986)이나 Pack-Hanson-Thornburn (1976)에 의한 방법을 적용할 경우, 다보탑 지반의 허용지지력이 대략 7~9 ton/m²인 바, 실제하중은 약 8 ton/m² 로서 허용지지력과 비슷한 수치를 나타내어 충분한 안전도를 유지하는 것은 아니나 현재까지는 큰 문제가 없는 것으로 판단된다. 실제로 석가탑의 경우 지반의 부동침하에 의해 기단석의 대부분이 이격되고 어긋나 있는 반면 다보탑의 경우는 그 자태를 잘 유지하고 있다.

다보탑의 현재구조를 유지하는 경우 탄성파 탐사 단면도 확인한 결과에 의거하여 반사법 탄성파 탐사 도면의 남북방향의 DS-1, DS-2 축선의 9 m ~ 19 m 사이와 그 밖의 지역에서 서로 다른 매질차이를 발견하였다(Fig 2).

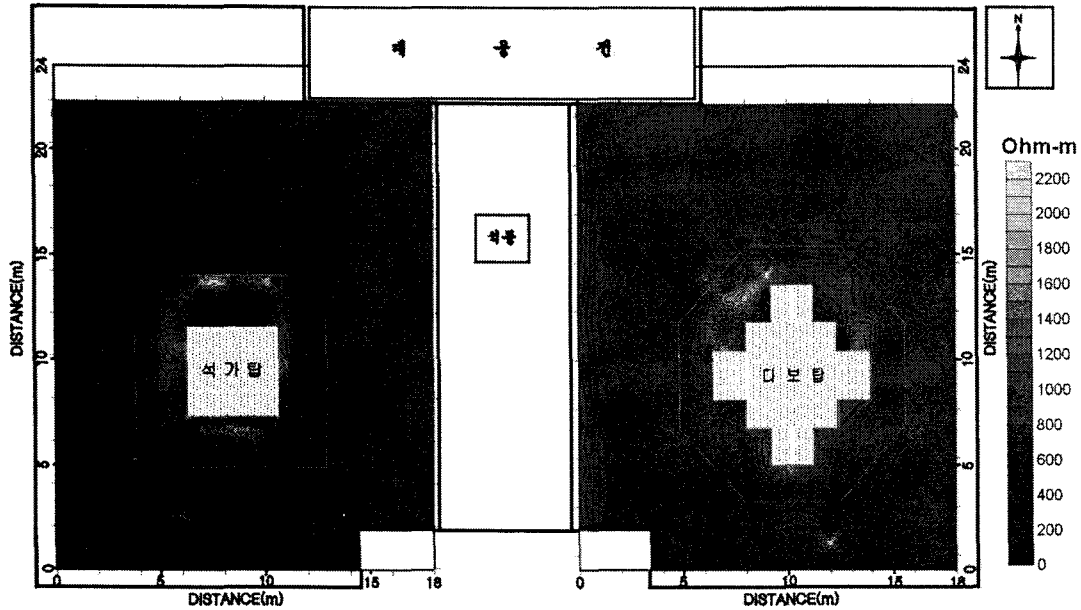
Fig 3. 수평전기비저항 분포도

다보탑지반 외부는 전기비저항이 200 ohm-m 내외의 저비저항을 나타내고 있는 반면, 다보탑지반은 최대 1071 ohm-m 의 상대적인 고비저항을 나타내고 있어 다보탑 건립시 지반안정대책을 실시한 것으로 판단된다. 특히 다보탑 북동측 3 m 지점하부 지반이 주변보다 저비저항을 보여 지반이 상대적으로 연약함을 보이고 있다. 또한 다보탑 하부 1 m 깊이부터는 최저 100 ohm-m 정도의 저비저항층이 지지기반을 형성하고 있는 바, 이는 지반 구축시 점토층을 중간 중간에 넣었을 가능성을 시사한다(Fig 3,4).

석가탑지반 전기비저항 탐사 결과, 수평비저항 분포에 의하면 석가탑 지반의 범위가 분명하게 밝혀지고 있는 바, 석가탑지반 외부는 전기비저항이 400 ohm-m 이하의 저비저항을 나타내고 있는 반면, 석가탑지반은 최대 2200 ohm-m 의 상대적인 고비저항을 나타내고 있다(Fig. 3). 대체적으로 탐 주변에서 주변지역보다 상대적으로 고 비저항을 나타내고 있어 석가탑 건립시 지반안정대책을 실시한 것으로 판단된다. 특히 석가탑 북측면과 인접한 지점의 지반이 주변보다 저비저항을 보여 지반이 상대적으로 연약함을 보이고 있다. 결과적으로 수평전기비저항 분포로 밝혀진 석가탑지반은 동서방향 약 8 m, 남북방향 약 10 m의 직사각형 모습을 하고 있는 것으로 밝혀졌다. 또한 수직비저항탐사 결과에 의하면 석가탑 지반은 약 3 m 깊이 까지 분포하는 것으로 해석된다(Fig 6).

그러므로, 다보탑, 석가탑의 북서쪽 연약지반의 안정을 위한 지반공학적 보강방법과 배수로 확보 및 차수벽의 설치가 강구되어야 할 것으로 판단된다.

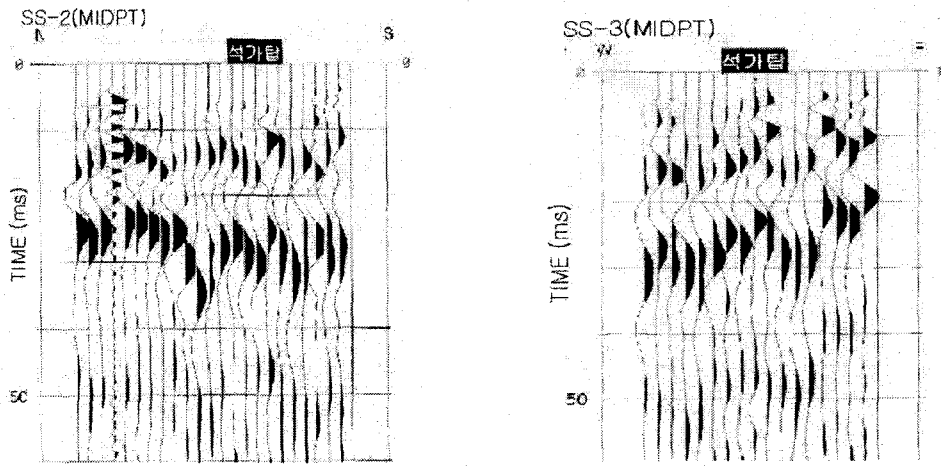
Fig 5. 반사법 탄성과탐사 단면도(SS-2, SS-3)

사이의 공극률을 50%로 인정할 경우 석가탑의 현재 단위 면적당 하중은 약 8.6 ton/m²이며, 이는 석가탑 지반의 허용지지력 5~7 ton/m² 을 훨씬 상회하는 값으로서 석탑의 침하현상의 원인이 되고 있다.

현재 석가탑 지반의 지표면에는 하대중석 하부에 놓인 기초석들이 방사형으로 밖으로 밀려나는 현상을 보이고 있는 바, 이는 석가탑의 침하현상에 의한 결과로 해석된다.

석가탑의 현재구조를 유지하는 경우 탄성과 탐사 단면도 확인한 결과에 의거하여 반사법 탄성과 탐사 도면의 남북방향의 SS-1, SS-2 축선의 9 m ~ 21 m 사이와 그 밖의 지역에서 서로 다른 매질차이를 발견하였다. 이와 같은 결과로부터 석가탑의 지반은 동서 및 남북 방향으로 약 10 m 의 정방형 경계면으로 구성된 것으로 판단된다(Fig 5).

결론적으로 현재 석가탑의 지반 상태는 탑의 하중을 지지하기에 충분치 않은 것으로 해석되며, 침하현상 발생시 부등침하에 의하여 탑의 구조에 변형이 발생하는 것으로 판단된다. 특히, 우기에는 지반의 함수비가 증가하여 지반의 허용지지력이 더욱 감소할 것이므로 강우의 침투를 방지할 시설이 필요하다.
