## **이암/세일지역에서의 터널 및 사면 시공시의 문제점 Problems in Construction of Tunnel and Rock Slope at Mudstone and Shale Region**

### Problems in Construction of Tunnel and Rock Slope at Mudstone and Shale Region

**요약 :** 이암층, 함탄층, 석회암층과 같은 특수지질불량구간에서 터널과 암반사면의 합리적인 시공을 달성하기 위해서는 먼저 대상지질에 대한 지질특성, 암반특성을 정확히 이해하는 것이 필요하며, 지반특성에 적합한 지보대책을 수립하도록 하여야 한다.

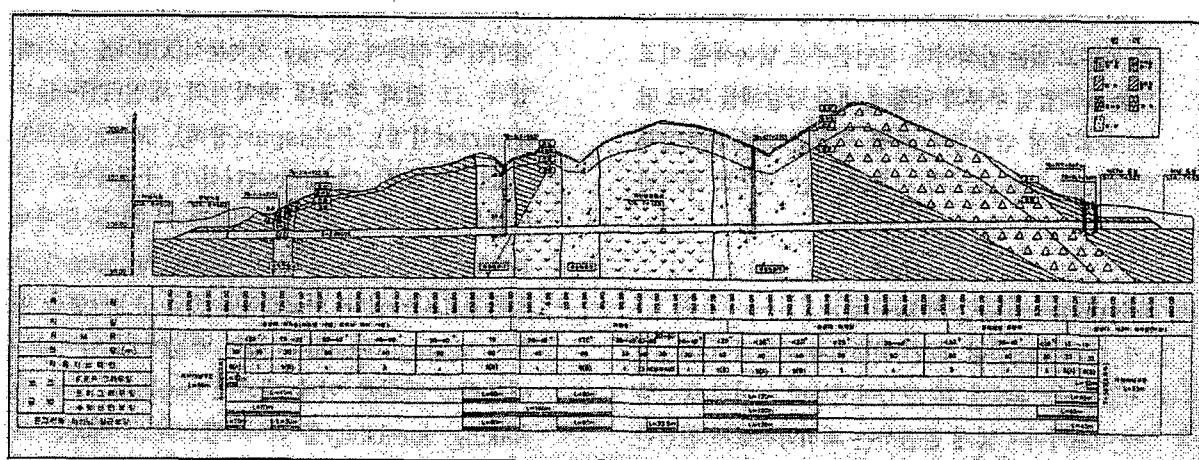
그림 1. 암반분류와 지보패턴

본 터널에 적용한 지보패턴은 표 12와 같으며, 구간별 지보패턴은 그림 1과 같다.

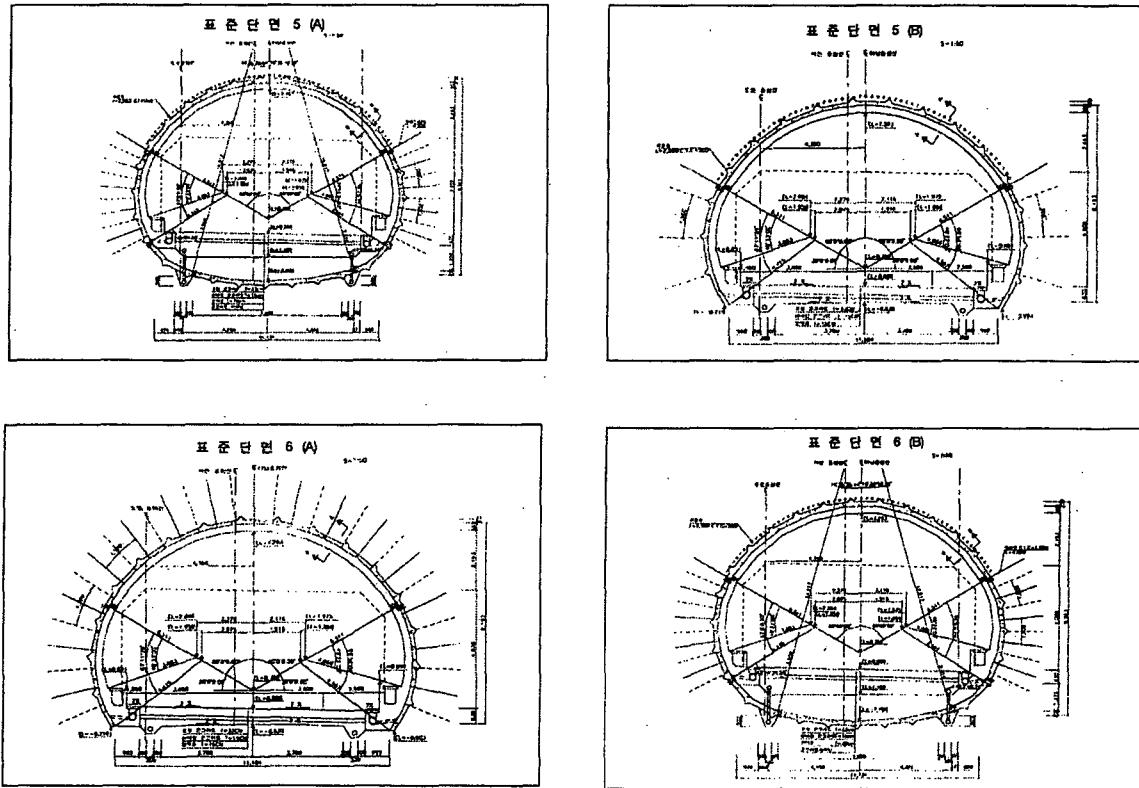
그림 2. 표준지보패턴도

표준지보에 추가된 지보형식을 요약하면 표 13과 같으며 TYPE별 표준단면도는 그림 2와 같다.

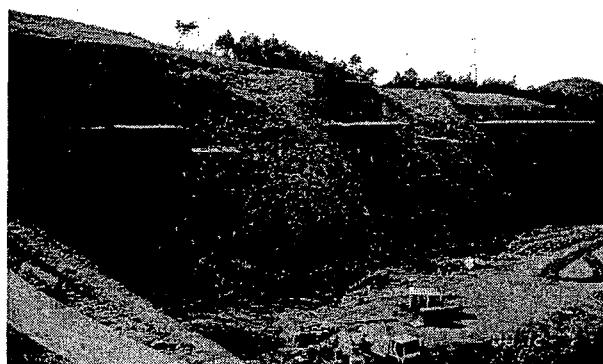
그림 9. 암반 사면붕괴직후의 모습

또한 층리면에 대한 수직한 방향으로 수직절리를 형성하게 된다. 이는 층리면이 일정한 간격으로 쌓인 얇은 층구조를 형성하기 때문에 수직방향으로 쉽게 부러지는 역학적인 특성을 반영한 결과라고 할 수 있으며, 본 지역에서도 이러한 특징은 매우 잘 나타나고 있음을 볼 수 있다. 본 지역은 층리면과 이에 직각방향으로 형성된 두 개의 수직절리가 주불연속면이라고 할 수 있다. 그림 9는 본 사면의 붕괴직후의 모습이다.

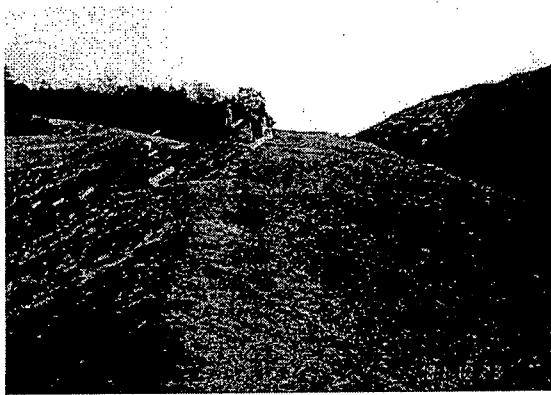
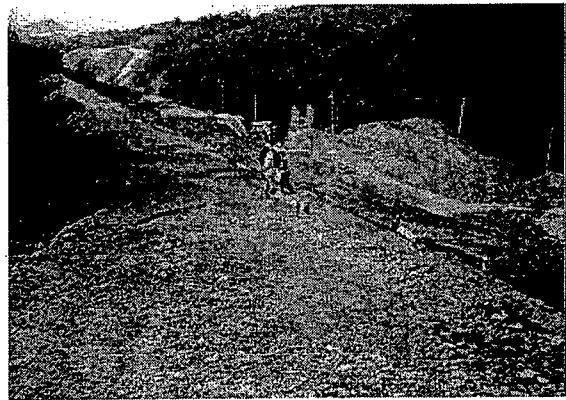
또한 붕괴된 토체를 걷어내면서 하부지반이 비어 있는 상태를 유지하게 되었고, 이로 인해서 상부지반을 지지할 수 없게 되면서 이완이 진행되었다. 지반이 이완되면서 절리와 층리가 오픈되었고, 이러한 지반이완의 범위가 커지면서 상부지반에 인장균열(tension crack)이 발생한 것으로 판단된다. (그림 11, 12, 13, 14)

그림 11. 암반사면 상부지반의 모습

그림 12. 암반사면 상부지반의 인장절리

당초 인장균열은 사면과 도로가 만나는 지점에서 관찰되었고, 그 폭과 범위가 작게 나타났으나, 현재 인장균열은 도로 안쪽까지 확대된 상태로 지반이 완전히 범위가 점점 커지고 있는 것으로 보인다. (그림 11, 그림 12)

본 지역은 1차적으로 사면붕괴가 발생하면서 하부지반이 지지력을 상실하게 되었고, 붕괴된 토사를 걷어내어 하부지반이 오픈되면서 상부지반이 이완되어 주변 절리가 오픈되었고, 이완 범위가 확대되면서 상부도로지반에 인장균열이 발생한 것으로 보이며, 추가적인 붕괴의 위험성이 있다고 판단된다.

본 사면의 경우 암반면의 계속적인 자연노출은 암반을 풍화변질시켜 사면의 불안정성을 야기할 수 있으므로 사암과 셰일의 풍화를 억제하기 위한 표면 보호공을 가능한 빨리 시공하는 것이 바람직 할 것으로 판단된다. 현재 설계된 Seeding 공법으로는 본 사면의 장기적인 안정성을 확보할 수 없을 것으로 판단되므로 본 지역의 지질특성을 고려한 표면 보호공이 필요하다고 판단된다.

본 지역의 지질은 층리가 연속적으로 발달한 전형적인 퇴적암 구조로서, 공사기간 또는 준공후에도 계속적으로 안정성을 확보하기 어렵다고 판단되며, 특히 시점부 터널굴착이 시작되면 암반의 이완등으로 쟁구사면의 불안정성이 나타날 것으로 사료되므로 이에 대한 전반적인 보강대책이 필요하다고 판단된다. 사면 대책공법은 Concrete 옹벽공, Gabion 공법, Soil Nailing 공법 등이 검토될 수 있으며, 이중 Concrete 옹벽공이 추천된다

본 사면의 경우 계속적인 노출로 인한 풍화변질로 사면의 불안정성을 야기할 수 있으므로 이를 억제하기 위한 표면보호공(녹생토 등)을 시공하도록 해야하며, 또한 장기적인 사면의 안정성을 확보하기 위하여 Rock Bolt+Shotcrete 대책공이 전체적으로 검토되어야 할 것으로 판단된다. 현재 사면의 안정성은 확보되었다고 할 수 없는 상태이므로 적절한 보강공이 시공되기 전에는 계속적인 관찰을 주의깊게 실시하여 암반의 이완 및 거동상태를 Check 하도록 한다.

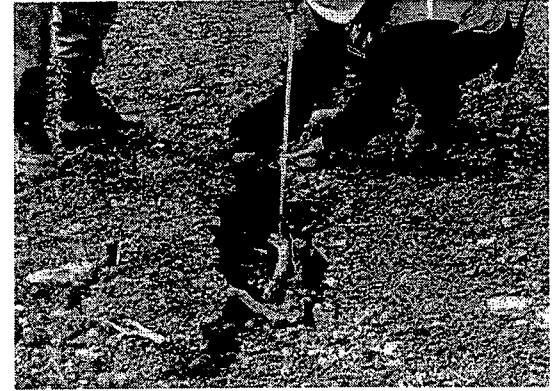
그림 13과 14에서 보는 바와 같이 인장절리의 폭과 깊이로부터 판단해 보면 지반의 이완은 이미 상당히 진행된 상태로 지반자체의 지지력을 상실한 상태로 추가적인 붕괴에 이를 것으로 판단된다.

그림 13. 파괴형태 및 규모조사(1)

그림 14. 파괴형태 및 규모조사(2)

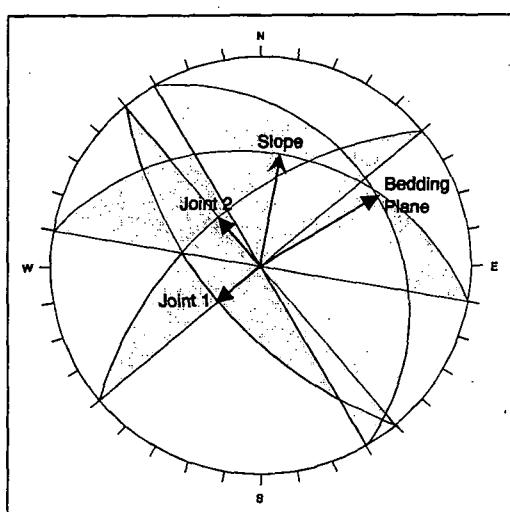
그림 17. 평면파괴 검토

그림 17에서 보는 바와 같이 층리면의 경사방향과 사면의 경사방향이  $60^{\circ}$  이상교차하고 있고, 두 개의 수직절리와의 경사방향과는 많이 엇갈리고 있어 평면파괴의 가능성은 매우 적은 것으로 나타났다.

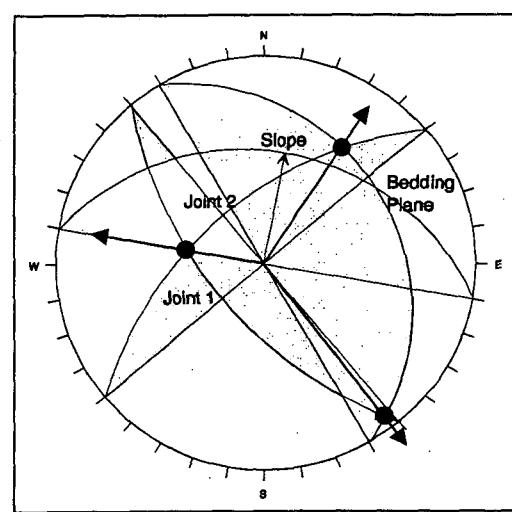
그림 18. 쪼개기파괴 검토

그러나 층리면과 수직절리의 교차로 인하여 발생하는 쪼개기파괴에 대하여 검토한 결과, 그림 18에서 보는 바와 같이 층리와 수직절리 1과의 교차점이 사면의 경사방향과  $20^{\circ}$  이내로 쪼개기파괴의 가능성이 있음을 알 수 있다. 그러나 층리면과 수직절리 2, 수직절리 1과 2는 쪼개기파괴의 매우 낮음을 볼 수 있다.

또한 수직절리 2는 층리면과 수직절리 1에 의해 발생하는 암반쪼개기에 대하여 상부에서 암반을 끊어주는 역할을 하게되고 있음을 확인하였다.

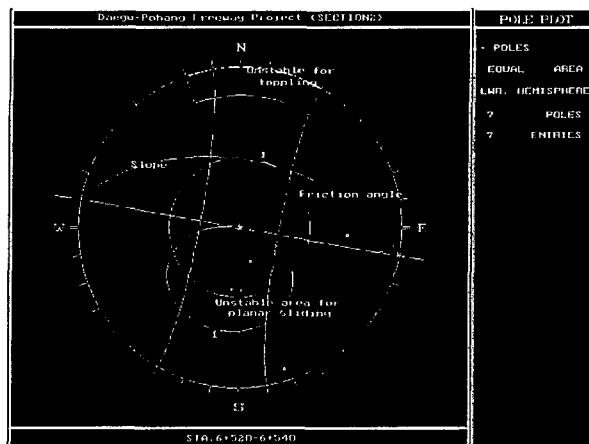
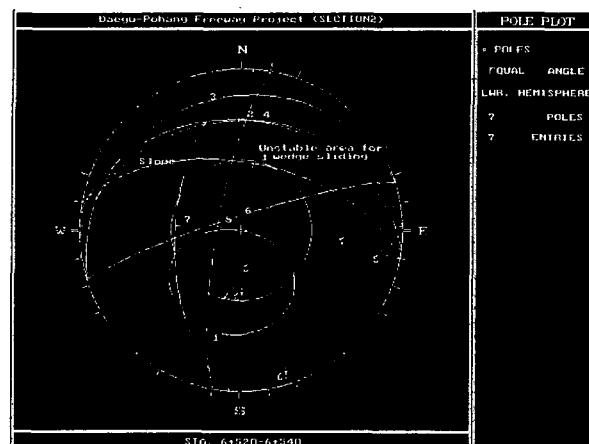
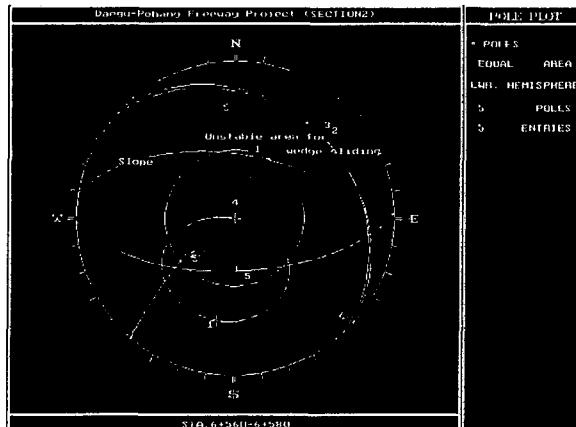
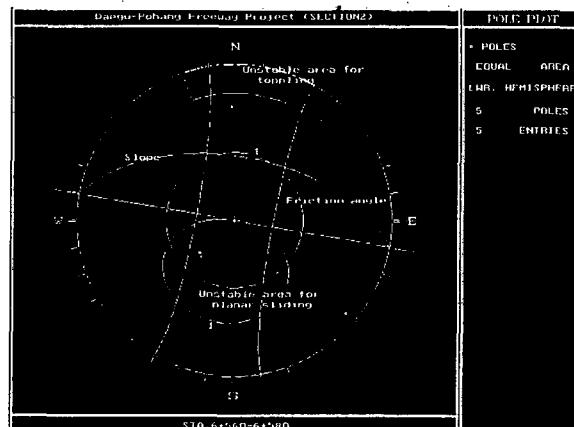
본 구간의 암반은 전체적으로 절개면(N80W/56SE)과 층리 및 절리가 다른 방향으로 절취 중이고, 평사투영해석 결과, 본 구간의 불연속면은 각 파괴유형의 불안정영역(Unstable area)을 모두 벗어나므로 절개면과 절리에 의해 발생할 수 있는 사면의 평면·전도파괴와 절리면과의 교선에 의해 발생 수 있는 쪄기파괴의 위험성은 적은 것으로 나타났다. 따라서 현 사면의

구배(발파암(보통암)기준1:0.7)에서 소요의 안전율을 확보한 것으로 사료된다 (그림 22~25 참조)

상기 기술한 대로 본 검토구간은 퇴적암의 특직정인 층리구조를 보이는 암반사면으로서 절개면과 층리면등의 불연속면의 방향성 검토결과 소요의 안정성을 확보한 것으로 파악되나, 암반의 장기적 노출로 인한 풍화가 진행중이고 사면시공시 일부 뜯돌이 생성되어 있으므로 낙석방지망 등의 안정화 방안이 필요하다.
