경상분지내 이암 및 셰일지역에서의 붕괴사례

Case Studies for Collapse at Mudstone and Shale Region in Kyungsang basin

노병돈¹⁾, Ro Byung Don

1) 삼성물산 건설부문 품질경영본부 TA팀 전문위원/부장

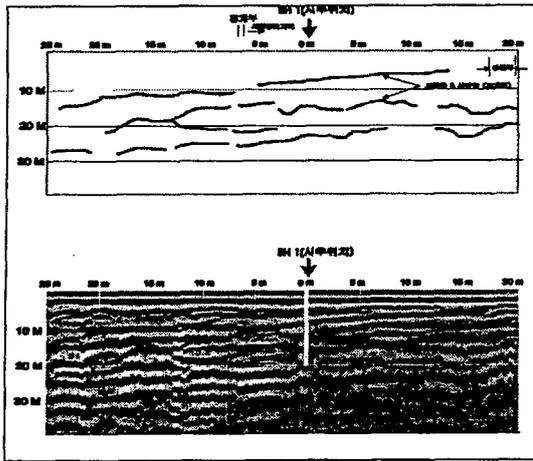
그림 2.8 A 지역 Line 1의 분석도 및 단면도

GPR 탐사결과 A 지역의 축선 1에서는 1호공을 중심으로 동측 15m 지점의 심부 5m에서 발달하여 완만한 서측 경사를 이루는 파쇄면은 시추공 서측 20m 부근까지 연장하고 그 하부 14-17m 지점에서 단속적인 불연속대가 확인된다. 축선 2에서는 12m 심부에서의 불연속대는 중앙부로 가면서 심도가 깊어져 22m에 달하고 다시 동측으로 가면서 완만한 상향경사를 보인다. 따라서 본 지역은 붕괴지 침투부에서는 5m 이내, 중앙부에서는 약 20m, 선단부에서는 5m 내외의 심부에 주요 파쇄대가 존재하며 이는 주로 퇴적암의 층리면에 기인한 것이라 판단된다.

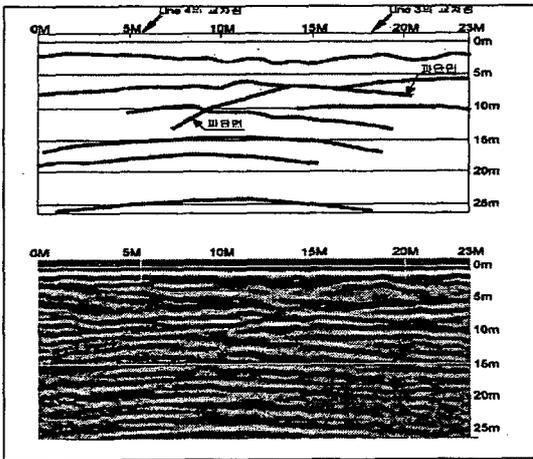
그림 2.10 B 지역 Line 2의 분석도 및 단면도

B 지역의 축선 2에서 심도 0~4m에서의 토사층 외에 측정거리 2~10m 구간 및 15~20 구간에서 나타나는 사선의 불연속대가 뚜렷한데 이는 침하로 인한 파단면으로 판단된다. 축선 2에서 측정거리 10~15m 구간에서 지층 파단면 또는 소규모의 단층이 확인되며, 이는 심도 12~13m 까지 진행된다. 축선 3은 토사층의 두께가 비교적 두터워 거의 10m에 달한다. 따라서 본 지역은 전체적으로 남동향으로 풍화심도가 깊고 특히 1,3번 축선의 교차점 부근이 깊다. 또 3번 축선을 따라 풍화심도가 깊은데 이는 남동향으로 경사하는 층리면을 따른 토사의 활동과 3번 축선을 따르는 방향으로의 균열대를 유추할 수 있다.

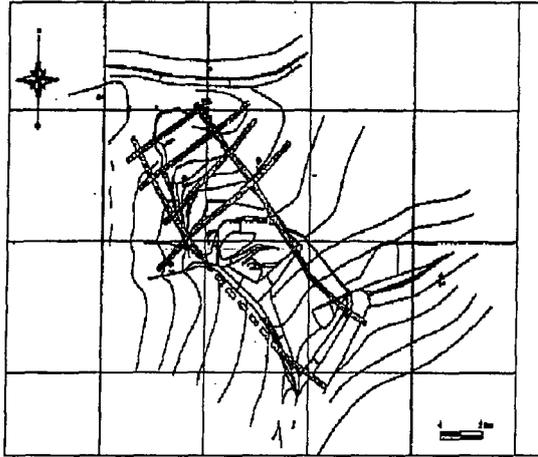
그림 2.14 A 지역 VLF 탐사 해석도

A 지역에서는 기 확인된 북서향의 균열 연장부가 잘 확인되고 있으며 측선 1-5에서의 말단부 이상대는 완만한 계곡에서 능선부로 전이되는 지점에 해당하므로 이를 무시하면 측방으로 대규모 잠재 균열의 발달은 없는 것으로 보인다. 따라서 기존의 폭 40여 m에 해당하는 균열부만이 독립적인 활동을 일으킨 것으로 판단된다. 또한 북서향의 주 균열부에 수직하는 수반 균열의 발달이 사면 상부에서 4개가 확인된다(그림 2.14).

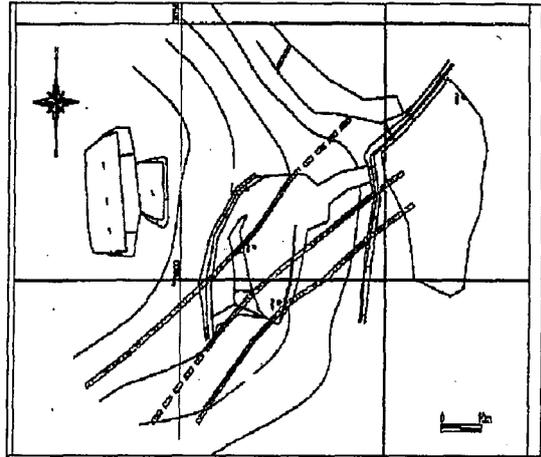
그림 2.15 B 지역 VLF 탐사 해석도

B 지역은 지표상에서는 균열 흔적이 매몰되어 확인이 불가능하나 극저주파 탐사 결과 전체적으로 북동향 균열 발달이 수매 확인된다. 이는 퇴적암 층리면의 주향 방향과 일치하는 것으로 이 층리면을 따른 활동 경향을 시사하고 있다. 본 지역 역시 각 측선 말단부에서의 이상대는 사면에서 능선으로 전이되는 지점에 해당하거나 분묘 이장으로 인한 이상대로 판단되므로 구조선 해석시 무시되었다(그림 2.15).

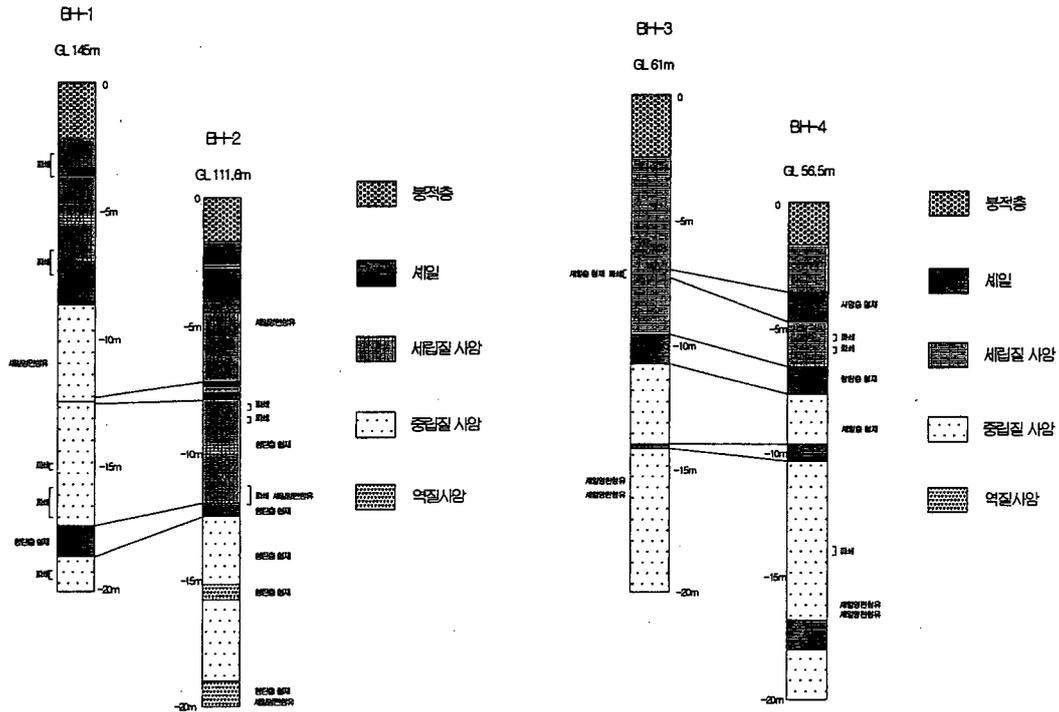
그림 2.18 A 지역 지질 주상도

A지역 1호공은 사면 상단부의 GL.145m에 위치하고 있으며 시추심도는 20m이다. 지표 하 2.2m까지는 풍화잔류토 및 봉적층이 분포되며 하부의 기반암인 세립질 사암층이 완전 풍화되어 약간의 암편을 내포하는 사질토로 구성되어 있다. 표준관입시험 결과 깊이 1.5m에서 21회/30cm의 값을 가진다. 하부 황색 세립질 사암층은 2.2m~6.8m 사이에 분포하여 층후가 4.6m이다. 3.3m 지점에서는 약 15cm의 세일층이 협재된 양상을 보이고 세일과 상 하부의 사암층에서 다수의 파쇄대가 형성되며, 절리면의 충전물은 산화철과 점토성 물질이 피복되고 있고 RQD 값은 43.26%로 시추공 중 최고값을 보인다. 흑색 세일이 6.8m~8.7m까지 1.9m의 층후를 가지며 세일에서부터 상부에 인접하는 세립질 사암에 걸쳐서 파쇄대를 형성한다. 층리방향의 분리면이 발달하고 이에 수직인 절리가 발달하여 풍화도가 높고 24.5%의 RQD값을 가진다. 중립질의 사암층이 8.7m~17.4m까지 층후가 8.7m로 두텁게 분포하며 수직의 고각 절리가 발달하고 있다. 하부 함탄질 세일층이 17.4m~18.6m로 두 지층의 인접한 부분에는 층리 방향의 절리가 발달하여 파쇄대를 형성한다. 특히 심도 약 11m 부근에는 흑색 세일암편을 협재하는 층이 국부적으로 나타나는 특징을 보이고 있고 12m 부근에는 파쇄대가 나타나며 세일층의 일부가 관찰되고 있다. 전반적으로 풍화도가 적으며 평균 30%의 RQD값을 나타내고 있다. 흑색 탄질세일 하부에 회색의 중립질 사암층이 18.6m~20.0m까지 분포하며 전반적으로 세일과 사암층이 존재하고, BH-2공의 하부에 나타나는 역질사암은 지층대비 결과 시추심도(20m) 하부에 분포할 것으로 추정된다.

2호공은 사면 하단부의 GL.111.6m인 현재 임도변 옹벽부근에 위치하고 있으며 시추심도는 20m이다. 0~1.7m의 지표에는 풍화잔류토 및 붕적층이 분포하며 하부의 세립질 사암층이 완전 풍화되어 약간의 압편을 내포하는 사질토로 구성되어 있다. 1.7~4.5m 지점에는 흑색 세일이 층후 약 3m 정도로 쌓여 있다. 이 세일층은 층리를 따라 절리가 발달되어 있으며 3.2m 부근에는 파쇄대가, 3.3m 지점에는 미끄럼면이 존재하고 있어 사면의 활동면으로 추정된다. 전반적으로 풍화도가 높으며 54.6%의 RQD값을 가진다. 세립질 사암층이 7.2m까지 층후 2.7m로 분포한다. 이 세립질 사암층의 5m 부근에는 세일 압편이 함유되어 있다. 전반적으로 고각의 수직절리가 발달하고 있으며 RQD는 44.4%이다. 7.2~8.4m에서는 세일을 주로 하는 사암과의 호층대가 분포하며 이러한 암질들 사이를 파쇄대가 형성하고 있고, 7.8m 지점에서 미끄럼면이 형성되어 있다. 전반적으로 풍화가 진행되어 있으며 RQD는 42.5%이다. 회색 세립질 사암층이 8.4~11.5m까지 분포하며 깊이 8.9m 정도에서 국부적으로 수매의 탄층이 협재되어 나타난다. 파쇄대를 제외한 부분에서는 대체로 풍화도가 낮으며 전체의 RQD는 56.3%이다. 11.5~15.6m에서 회색 조립질 사암층으로 이어지며, 특히 12.2m, 12.8m 부근에서 탄층이 수매 협재하고 있다. 전체적으로 신선한 암석으로 나타나며 86.6%의 높은 RQD값을 가진다. 탄층을 협재하는 약 50cm의 역질 사암층이 분포하며 하부에는 회색의 조립질 사암층이 19m까지 나타나고 있다. 조립질 사암은 약간의 풍화도를 가지며 86.9%의 높은 RQD값을 가진다. 19m지점으로부터 최하부 20m까지는 박층인 수매의 함탄층과 규질성분의 퇴적암편이 협재하는 회백색의 역질사암층이 분포하고 있으며 이들의 RQD값은 59%이다..

B 지역 3호공은 사면 상부의 서쪽에 위치하고 있으며 GL.61.0m의 지점이다. 지표로부터 2.5m에는 사질토와 풍화토로 이루어진 붕적층이 놓여 있다. 표준관입시험치는 지표로부터 1.4m 지점에서 34회/30cm의 값을 나타내고 있어 조밀한 상대밀도값과 매우 단단한 지반의 특성을 보이고 있다. 2.5~9.6m에는 황색 세립질 사암층이 분포하고 있다. 이 층의 상부는 지표로부터 상당한 풍화가 진행된 양상을 보이며 40%의 RQD값을 보였고 중부는 층후 1.5m에 달하는 상당한 파쇄대가 형성되어 있으며, 하부인 4.8~9.6에서는 층리면을 따라 절리가 발달하고 있어 10.1%의 낮은 RQD값을 가진다. 국부적으로 8.7m 부근에서 파쇄대 및 세일이 협재되고 있으며 특히 미끄럼면이 나타난다. 층후 1.2m 정도의 흑색 세일이 층리면을 따라 절리가 잘 발달되어 높은 풍화도를 보이고 있으며 세일의 상부와 사암층의 일부가 파쇄대를 형성하고 있다. 10.8~14m 지점에 회색 중립질 사암이 수직절리의 발달로 파쇄되어 나타나고 있으며, 전반적으로 풍화가 진행된 상태이고 43.3%의 RQD값을 가진다. 그 하부에 세일 및 사암이 호층으로 배열하여 층후 20cm정도로 나타나고, 전체적으로 하부절리와 비슷한 고각으로 절리가 발달하고 있다. 황색 중립질 사암층이 15m까지 위치 있으며 주된 특징으로는 고각의 수직절리가 발달하고 있다. 절리면은 비교적 높은 풍화도를 보이고 있으며 RQD는 상대적으로 72%의 높은 값을 보인다. 시추심도 최하부 20m에서 15.5m에는 암색의 중립질 사암이 놓여있다. 이 층의 16m 지점에서는 흑색 세일암편이 함유된 두 층을 관찰할 수 있다.

4호공은 사면 상부의 북동쪽, GL. 56.5m 지점에 위치하고 있으며 시추심도는 20m이다. 0~1.7m의 지표에는 사질토와 풍화토로 구성된 붕적층이 놓여 있으며, 1.7~3.6m에는 황색 세립질

사암층이 분포하면서 2m 부근에서 수 개의 세일층과 파쇄대를 가지고 있다. 전반적으로 풍화가 진행된 상태이며 37.9%의 RQD값을 가진다. 층후 1.2m의 흑색 세일층이 그 하부에 위치하며 일부 사암층을 협재하고 수직절리가 발달해 있어 높은 풍화도와 8.3%의 낮은 RQD값을 가진다. 4.8~6.6m의 심도에는 황색의 세립질 사암층으로 구성되어 있으며 얇은 세일층을 협재한다. 풍화가 전반적으로 진행된 상태이며 29.7%의 RQD 값을 가진다. 흑색 세일이 6.6~7.7m에 층후 1.1m의 두께로 나타나며 얇은 탄층과 사암층이 협재되고 있다. 전반적인 풍화양상을 보이며 9.8%의 낮은 RQD값을 가진다. 9.7m까지 2m의 회색 중립질 사암층이 적은 풍화상태와 58.8%의 RQD값을 가지며, 이어 9.7~10.4m에 분포하는 흑색 세일은 고각의 절리가 발달해 있고 하부로 갈수록 조립화 되는 경향을 보인다. 풍화도가 다소 현저하며 53.8%의 RQD값을 가진다. 또한 BH-3의 14m 부근의 얇은 세일층과 같은 층으로 대비가 되고 있다. 세일층 하부에 다시 10.4~16.8에 이르는 회색 중립질 사암층이 15.5m 에서 국부적으로 세일암편을 함유하고 하부의 세일층과 접하는 부분에 일부 파쇄대를 이루며 나타나고 있다. 적은 풍화도를 보이며 76.1%의 RQD 값을 가진다. 16.8~18m까지는 흑색 세일이 분포한다. 세일층은 층리면을 따라 방해석의 충전작용이 있었으며 전반적인 풍화도와 56.8%의 RQD값을 가진다. 최하부 20mm까지는 수직절리가 발달한 회색의 중립질 사암층이 놓여 있으며 적은 풍화도를 가지며 96.6%의 높은 RQD값을 가진다.
