## 붕괴사면에서 역해석기법에 의한 활동면의 전단강도 추정 Assumption of Shear Strength on Failed Discontinuities Due to Back Analysis

유병옥, Byung-Ok You<sup>1)</sup>

1) 한국도로공사 도로연구소 수석연구원, Director Researcher, Highway Research Center, Korea Highway Corporation

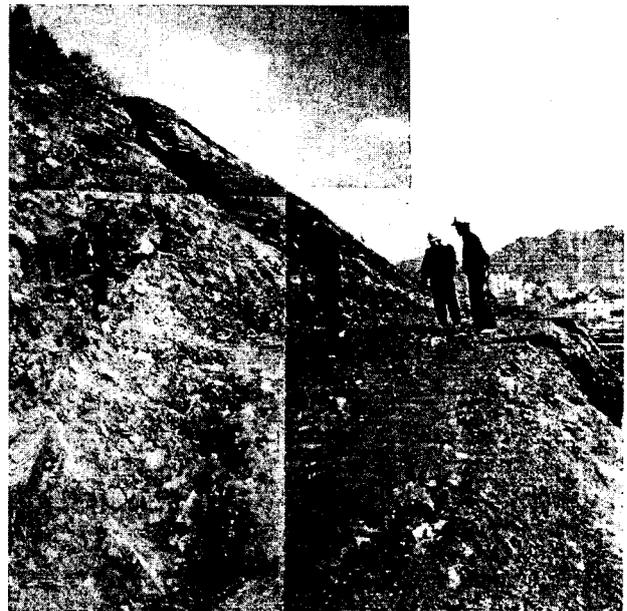
암종별로 살펴보면, 경기 변성암복합체를 이루는 암층은 복잡한 지질구조선 및 불규칙한 풍화양상을 보이며 지표에 노출시, 풍화가 되기 쉽고 미세균열에 의해 깨짐이 쉽게 발생한다. 경기 변성복합체에서의 붕괴양상은 붕괴규모 및 붕괴를 발생시키는 지질구조선이 다양하나 그림 1과 같이 암질불량으로 인해 발생한 붕괴가 발생하는 양상과 그림 2와 같이 단층이 붕괴를 발생시키는 원인이 되는 경우가 많고 엽리나 편리에 의해 발생하는 사례도 많았다.

그림 2. 편마암 사면의 단층으로 인한 붕괴사례

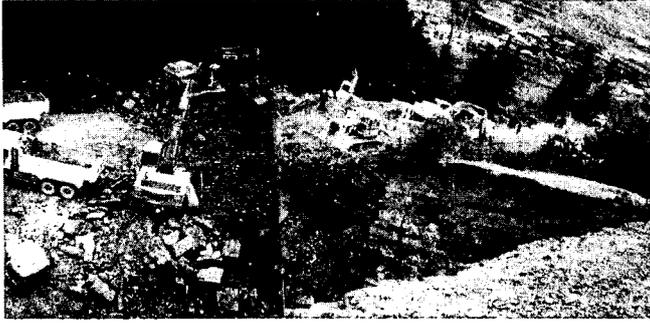
퇴적암층은 주로 세일과 사암으로 이루어진 암층으로 점토질이 충전된 층리면을 따라 붕괴가 발생하는 특성을 가지며 이러한 붕괴유형은 그림 3과 같이 대규모의 평면파괴양상을 보인다. 그러나 퇴적암지대 중 중앙고속도로 대구~안동구간에서는 그림 4와 같이 적색 세일의 단층파쇄대 등과 같은 지질구조선을 따라 차별적인 침식이 발생되어 세굴되는 양상을 보이고 흑색 세일로 이루어진 사면에서는 물리적인 풍화작용에 의해 매우 작은 암

그림 3. 퇴적암에서의 점토층에 의한 대규모 평면파괴발생사례

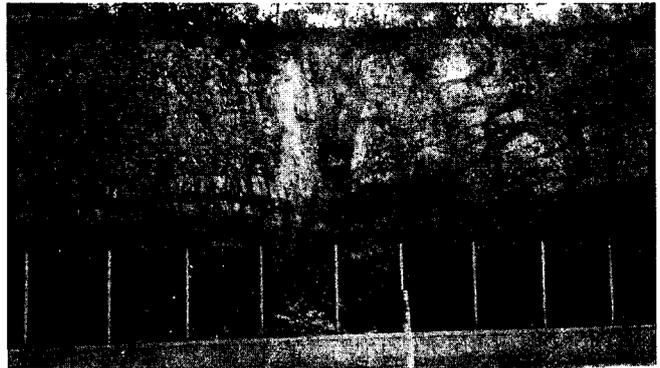
그림 4. 적색 셰일에서의 단층과쇄대에 의한 절토사면의 유실사례
