# Regulator IC 고장분석 사례

## Failure Analysis of Regulator IC

이재혁\*, 하종신, 차승규, 박상득  
(삼성전자 CS경영센터)

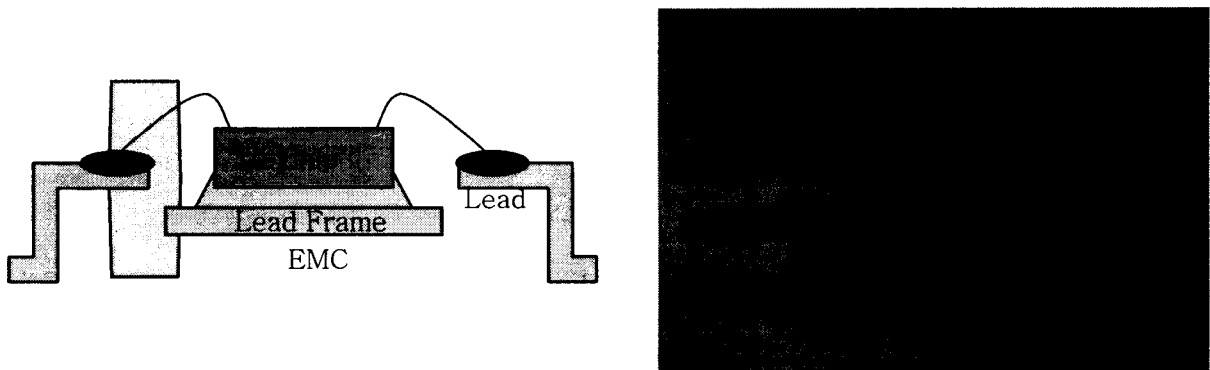
<그림 3> 박리 발생 부위

초음파 분석결과 불량시료의 Lead Frame부에 박리 불량률이 검출되었다.

박리가 발생한 Lead Frame 부위는 Gold Wire의 Stitch Bond가 접합되는 곳으로 이 부위에 박리가 발생할 경우 열이나 진동 같은 외부의 스트레스가 직접적으로 Wire Stitch Bond에 가해져 Heel Crack이 발생한다.

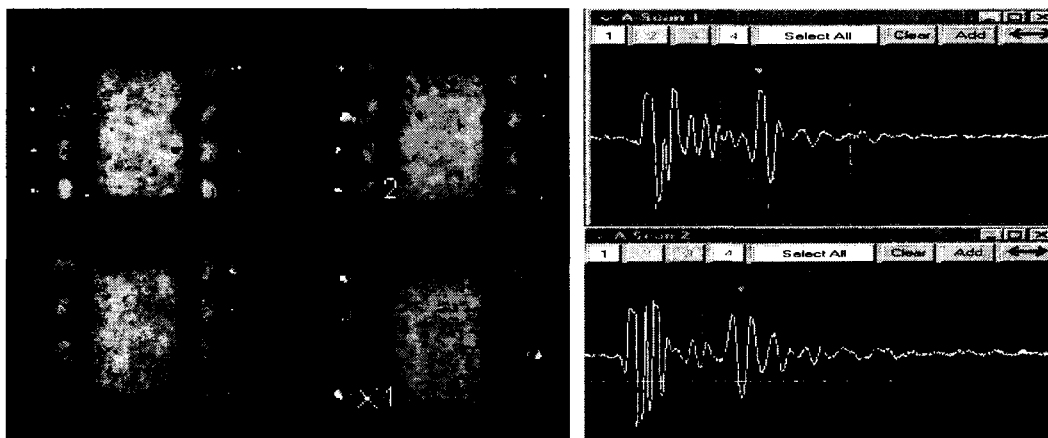
<그림 4> 초음파분석 결과

Reflow Test 실시 후 초음파현미경(Scanning Acoustic Microscope)을 이용하여 박리 발생 여부를 검토한 결과 8개/12개(발생율 67%)에서 박리 불량

이 발생하였다. 이는 반도체 원자재 불량에 의해 MSL을 만족 못하여 박리 불량이 발생한 것으로 판단되고 Reflow 공정에서 발생한 박리가 시장에서 Regulator IC의 간헐적 동작불량을 유발하는 큰 원인중의 하나로 판명되었다.

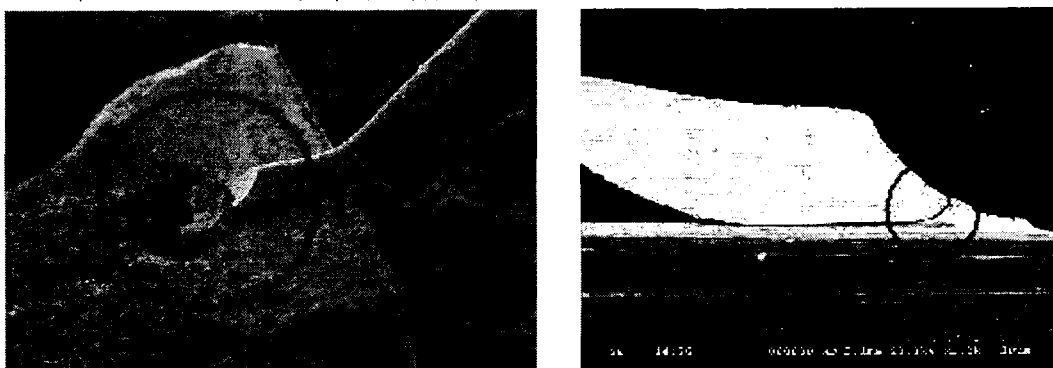
<그림 5> Stitch Bond Heel Crack

박리 발생에 의한 Gold Wire 접합부 불량률을 확인하기 위해 불량시료에 대해 Decapsulation 및 단면분석을 실시하였다. 분석결과 Gold Wire Stitch Bond의 Heel Crack이 검출되었다.

결국 Stitch Bond의 Heel Crack으로 인한 접합불량으로 간헐적인 오동작 현상이 발생된 것으로 판단된다.

Regulator IC 불량 원인은 첫째는 PBA 제조공정에서 Reflow 시 Lead 부위에 박리가 발생되었고, 둘째로 Regulator IC가 PCB 중앙에 실장되어 외부의 기계적 Stress를 쉽게 받을 수 있는 구조이므로 Stitch Bond Heel Crack이 발생된 것으로 추정된다.

불량이 발생되었던 Regulator IC는 박리 발생 가능성이 높아서 이 부위에 외력이 가해질 경우 Heel Crack 불량이 발생 할 수 있으므로 Bonding을 강도가 높은 구조로 변경하고 박리가 발생되지 않도록 공정 관리 및 취급상의 주의가 필요하다. 또한 PCB의 설계변경을 통한 IC의 위치 조정을 통해 박리가 발생하더라도 Stitch Bond에 직접적으로 외력이 가해지지 않도록 설계해야 한다.

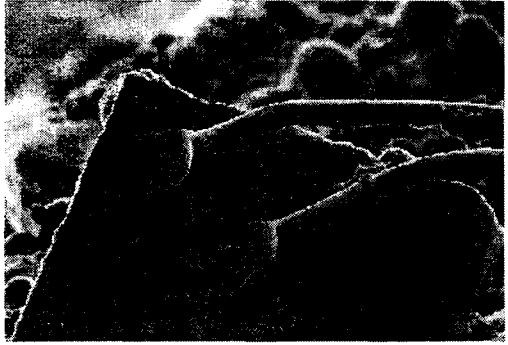
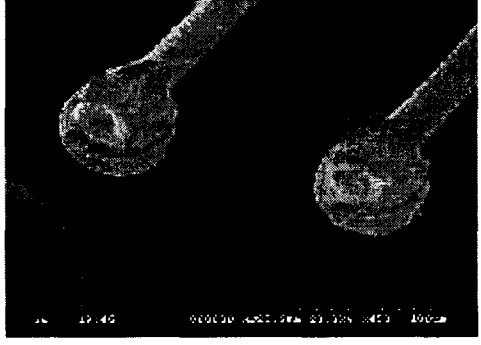
<그림 6> Bonding Type 개선 전/후 비교

<p>Stitch Bond Type은 박리 발생 시 강도가 약하므로 Lead 접합부위에서 Heel Crack 발생 가능성이 큼</p>	<p>Ball Bond Type으로 변경하여 강도를 보강하여 Stress가 가해지더라도 Crack 발생 가능성이 적음</p>

첫째, Bonding 강도 개선을 위해 Bonding Type을 변경하였다. <그림 6>에서와 같이 개선 전에는 Stitch Bond Type의 접합을 사용하였는데 Stitch Bond Type은 박리 발생에 의해 외력이 가해질 경우 Heel Crack이 발생할 수 있는 단점이 있다. 이를 개선하고자 Bond Type을 Ball Bond로 변경하였다. Ball Bond는 구조상 Heel Crack이 발생하지 않고 강도는 Stitch Bond 보다 강하므로 Regulator IC에 박리가 발생하고 외력을 받더라도 Crack에 의한 불량을 방지할 수 있다.
