열화손상이 발생한 강판형 철도교의 응력특성

정영화 · 채원규* · 홍성욱** · 남왕현

강원대학교 토목공학과 · *신구대학 토목과 · **한림정보산업대학 토목과

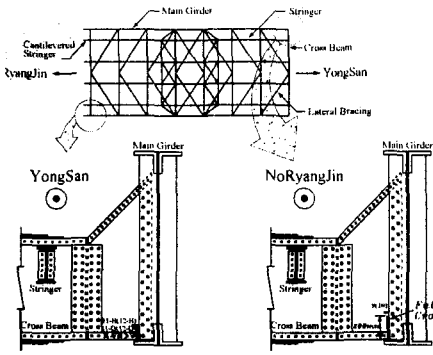
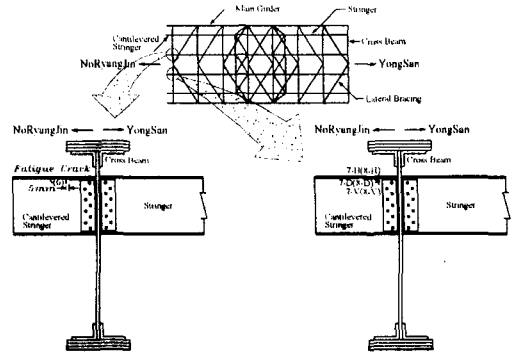
그림 3.2 2차부재 연결부에 대한 변형률게이지 부착위치

또한 그림 2.2(b), (c)와 같이 피로균열이 발생한 캔틸레버 세로보(게이지 번호 5, 6)와 주형과 가로보 연결부(게이지 번호 9, 10)를 대상으로 그림 3.2에서 나타낸 바와 같이 균열방향에 직각으로 단축게이지를, 그리고 균열이 발생하지 않은 캔틸레버 세로보(게이지 번호 7, 8)와 주형과 가로보 연결부(게이지 번호 11, 12)에 대해서는 주응력을 측정하기 위해서 3축게이지를 부착하였다. 그림에서 괄호안의 게이지 번호는 면외응력을 측정하기 위해서 동일한 부재의 반대면에 부착한 게이지 번호를 나타낸다.

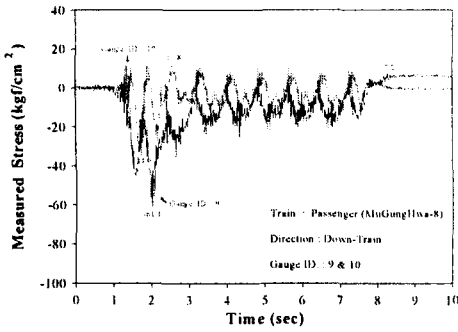
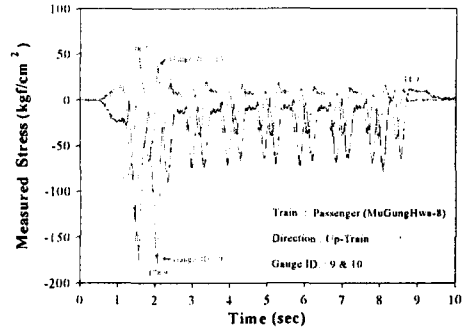
그림 4.2 균열이 발생한 주형과 가로보 연결부에 대한 주응력이력파형의 일례

그림 4.2에서와 같이 균열이 발생한 주형과 가로보 연결부 복부판의 균열선단부에서 발생하는 응력은 비교적 작은 값을 나타내고 있는데, 이는 게이지 부착위치가 적절하지 않기 때문인 것으로 생각되므로, 이 부분에 대한 분석은 생략한다. 또한 그림 3.2의 균열이 발생하지 않은 주형과 가로보 연결부의 가로보 복부판 동일위치(게이지번호 11, 12)에서 측정된 주응력이력파형의 일례를 나타내면 그림 4.3과 같다.

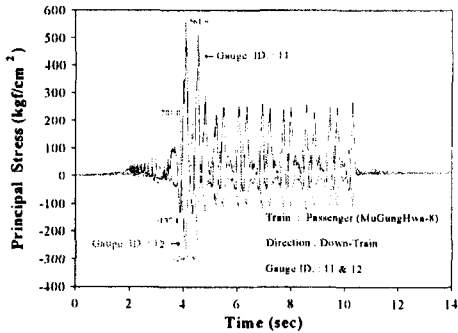
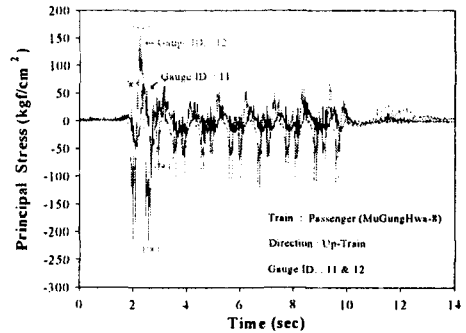
그림 4.3 균열이 발생하지 않은 주형과 가로보 연결부에 대한 주응력이력파형의 일례

그림 4.3에서와 같이 이 부위에서 발생하는 주응력이력파형은 가로보 복부가 부분적으로 구속되어 있어서 압축응력이 상당히 크게 발생하는 것을 알 수 있다. 한편 이 부분에는 내·외측에서 주응력이력이 상당한 차이를 나타내고 있으므로 위의 결과를 이용하여 면내응력 및 면외응력파형으로 구분하여 나타내면 그림 4.4와 같다.

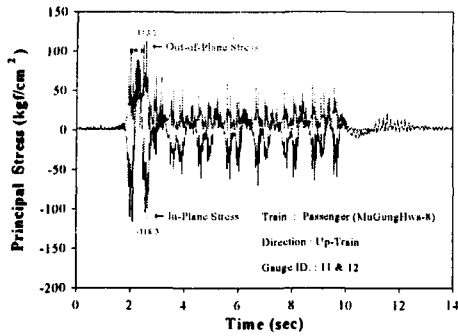
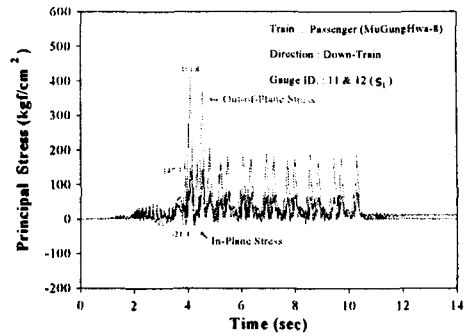
그림 4.4 균열이 발생하지 않은 주형과 가로보 연결부의 면내·외응력파형의 일례

그림 4.4에서와 같이 가로보의 응력특성을 보면 게이지가 부착된 하행선 측에서 열차하중이 통과할 때 면외응력이 면내응력을 초과하는데, 이로부터 본 구조상세에서 발생 응력성분이 주로 압축응력이 지배적임에도 불구하고 피로균열이 발생하고 있는 이유는 주형 하부플랜지와 연결되어 있지 않아 열차통과에 따라 가로보가 면외변형을 하기 때문인 것으로 생각된다. 한편 그림 3.3에서 나타낸 바와 같이 균열이 발생한 캔틸레버 세로보 연결부의 상류측(게이지 번호 : 5)과 하류측(게이지 번호 : 6)에 수직방향으로

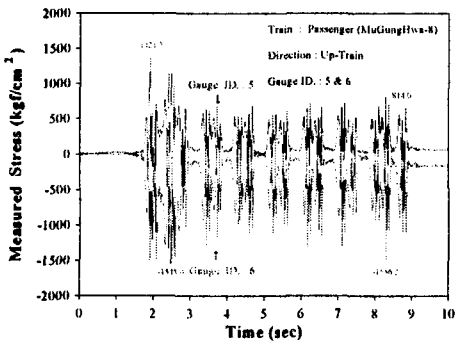
그림 4.5 균열이 발생한 캔틸레버 세로보 연결부에서의 응력이력파형의 일례

그림 4.5에서와 같이 균열이 발생한 캔틸레버 세로보의 경우 하류측에 부착한 변형률게이지(게이지 번호 : 6)에서는 주로 압축응력이, 그리고 상류측에 부착한 변형률게이지(게이지 번호 : 5)에서는 주로 인장응력이 발생하는 것을 알 수 있다. 또한 그림 4.5로부터 응력성분을 면내응력 및 면외응력파형으로 구분하여 나타내면 그림 4.6과 같다.

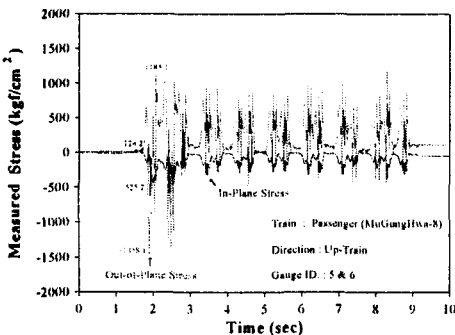
그림 4.6 균열이 발생한 캔틸레버 세로보 연결부에서의 면내·외응력파형의 일례

그림 4.6에서와 같이 균열이 발생한 세로보에서는 열차통과시 면내응력보다 면외응력이 지배적인 것을 알 수 있다. 한편 그림 3.3에서와 같이 피로균열이 발생하지 않은 캔틸레버 세로보 연결부의 상류측(게이지 번호 : 7)과 하류측(게이지 번호 : 8)에 부착한 변형률게이지로부터 획득한 주응력이력파형의 일례를 나타내면 그림 4.7과 같다.

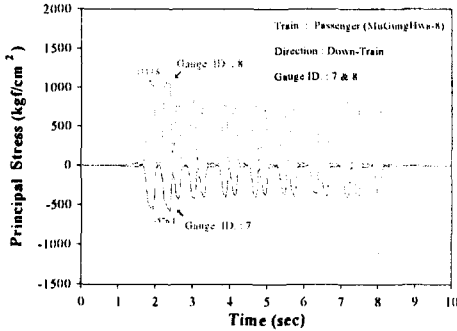
그림 4.7에서와 같이 균열이 발생하지 않은 캔틸레버 세로보의 경우 열차가 하행선 통과시에 하류측에 부착한 변형률게이지(게이지 번호 : 7)에서는 압축응력만이, 상류측에 부착한 변형률게이지(게이지 번호 : 8)에서는 인장응력만이 발생하였으며, 또한 그림 4.6으로부터 면내응력 및 면외응력파형으로 구분하여 나타내면 그림 4.8과 같다.

그림 4.7 균열이 발생하지 않은 캔틸레버 세로보 연결부에서의 주응력이력파형의 일례

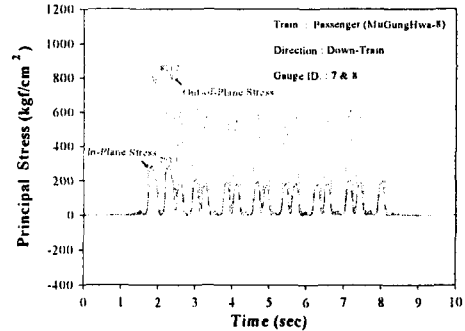
그림 4.8에서와 같이 피로균열이 발생하지 않은 캔틸레버 세로보에서는 면외응력이

면내응력의 3배 정도 크게 발생하였다. 그림 4.5와 그림 4.7에서의 주응력성분이 각각 인장과 압축이 나타나는 이유는 하중이 직접 전달되는 궤도가 세로보 내측으로 설치되어 있어 세로보 하부가 벌어지고자 하는 성질을 갖기 때문이며, 또한 균열발생부는 세로보에서 발생하는 진동의 영향으로 2차응력파형 성분을 나타내고 있다.

그림 4.8 균열이 발생하지 않은 캔틸레버 세로보 연결부의 면내·외응력파형의 일례

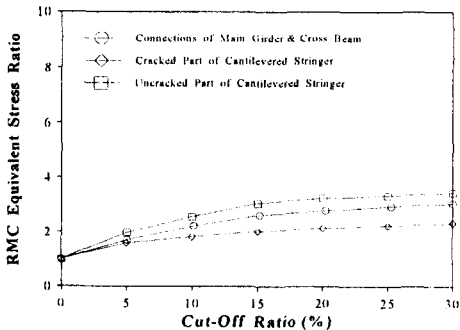
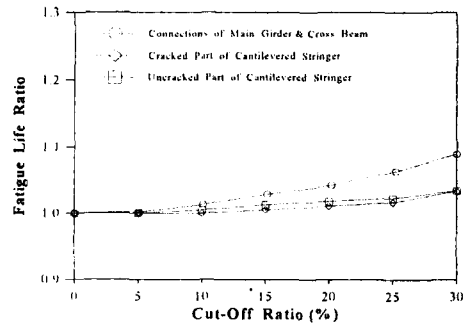
그림 4.9 및 그림 4.10에서와 같이 컷오프 비율에 따라 등가응력 및 피로수명이 다소 달라지는 것을 알 수 있으며, 컷오프비율 약 15% 전후로 등가응력이 일정한 값을 나타내며, 피로수명에 미치는 영향이 작은 것을 알 수 있다. 따라서 철도교의 경우 도로교

에서 적용하는 컷오프 비율인 25%보다 약 15% 전후의 컷오프비율을 적용해서 철도교의 피로안전성 평가를 실시하는 것이 바람직한 것으로 생각된다.
