KSR-III Rocket 종합 시험 설비에서 발생한 초기 연소 불안정에 관한 연구

Combustion instability during engine start at the propulsion test facility for KSR-III rocket

Key Words : combustion instability, liquid rocket engine, propulsion test article, baffle

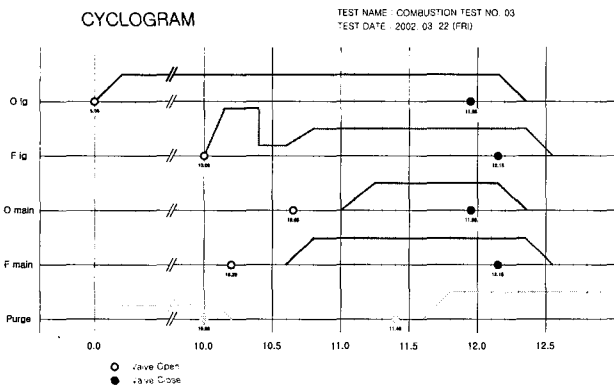
그림 2 cyclogram

위 cyclogram에 따른 점화 순서는 다음과 같다. Count down이후 0초에 점화용 산화제 밸브가 열리고 10초에 점화용 연료 밸브가 열린다. 점화용 연료는 산화제와 반응하여 자발 점화되는 TEAL(Triethylaluminum)이라는 물질을 이용하며 밸브의 구동은 pyro technique이 적용되어 작동 명령과 동시에 밸브가 열리게 된다. 이후 10.2초에 연료

밸브 작동 명령이 구동되면 약 0.4 초 정도의 시간 지연을 거쳐 10.6초부터 연료가 공급되기 시작한다. 산화제는 0.45 초의 lead time을 가지고 10.65초에 주 밸브의 구동 신호가 들어가서 11초에 주 산화제가 공급되게 된다. 이와 같이 공급 순서를 연료 lead로 결정한 이유는 산화제 lead로 갔을 경우 발생할 수 있는 폭발적인 점화 현상(hard start)을 방지하기 위한 목적이다. cyclogram의 마지막 줄은 질소 purge신호를 나타낸다. PTA-II 설비는 많은 부분들이 발사체를 기준으로 구성이 되었기에 산화제 및 연료측 manifold 측으로 1/4 tube에 의해 질소가 공급되는 purge를 수행하게 된다. 이때 purge는 점화 직전에 멈추었다가 연소시험 종료후에 재 공급되는 것으로 설정하였다.

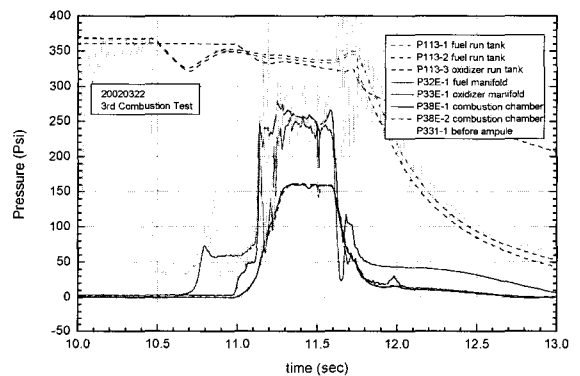
그림 3 저주파 정압 신호 (3차 연소 시험)

위의 cyclogram에 따라 연소 시험을 진행한 결과, 주 산화제가 공급되어 압력이 build up되는 순간부터 고주파 연소 불안정이 발생한 것을 확인할 수 있었다. 아래의 그림 3은 정압 센서들로 부터의 계측 결과이다. P32E-1은 연료 manifold에 위치한 센서이고 P33E-1은 산화제 manifold, 그리고 P38E-1, 2는 연소실 압력을 측정하기 위하여 acoustic cavity에 설치한 압력 센서로 각 센서의 측정 sampling rate는 100 Hz로 하였다. 정압 신호의 변화를 관찰해보면 주 연료 점화 이전까지의 정압 변화는 cyclogram을 따라 움직이고 있음을 볼 수 있으며 밸브의 작동이 거의 정확하게 이루어지고 있음을 알 수 있다.

그림 3을 보면 연료 주공급은 시험시간 10.8 초 정도에 약 60~70 psig 정도로 압력상승이 이루어 졌으며, 이후 산화제 주공급이 이루어짐에 따라 연소실의 압력이 급격히 상승하고 이에 연료 manifold의 압력상승이 함께 이루어짐을 볼 수 있다. 산화제측의 경우 공급이 시작되는 시점은 시험시간 11.05초 경으로 예정된 11.1초보다 약 1/20초 정도 빨리 투입되었다. 산화제 투입과 동시에 연소실 압력상승이 이루어지게 되므로, 산화제 manifold의 압력은 계속 상승함을 확인할 수 있다. 주 산화제의 압력 build up 시점인 11.2초에 연료 manifold에 우선 압력 피크가 발생하고 이어서 산화제 manifold 쪽에 피크가 나타난다. 이러한 사실에서 산화제 manifold 쪽에서의 폭발이 있었던 것은 아님을 알 수 있다. 연소종료 후 purge에 의해 낮은 압력 상태에서 1초정도 연소가 이루어짐을 확인할 수 있다. 퍼징시 나타나는 연소 현상은 12.4초부터 이루어지는데 정압을 약간 상승시키는 정도의 결과를 나타내고 있다. 또한 연소압이 상승한 구간이 185 psig (200 psia)에 도달하지 못하고, 최대 약 160 psig, 최소 145 psig를 나타내고 있

다. 이 또한 고주파 연소 불안정 발생시의 특징적 현상이라 할 수 있는데, 고주파 연소 불안정 발생시에는 분사기 면쪽의 압력은 정상압에 비해 감소하는 현상을 나타내게 된다. 본 시험에서도 정상압에 비해 약 25에서 40 psi 정도가 낮게 나오고 있음을 확인할 수 있다.

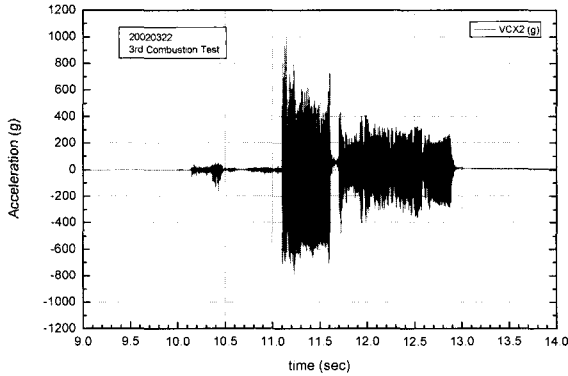
그림 4 축방향 진동 신호

이 결과에서 볼 수 있듯이, 점화와 동시에 $\pm 800g$ 이상의 큰 진동이 발생하였으며, 비상정지에 의해 11.61초에 주공급에 의한 연소가 종료되었다. 이후 11.7 초에서 12.9 초까지 1.2초간 상대적으로 작은 진동이 나타나는데 이는 purge에 의해 manifold 내에 잔류한 연료가 나오면서 나타난 연소 불안정 현상이다.

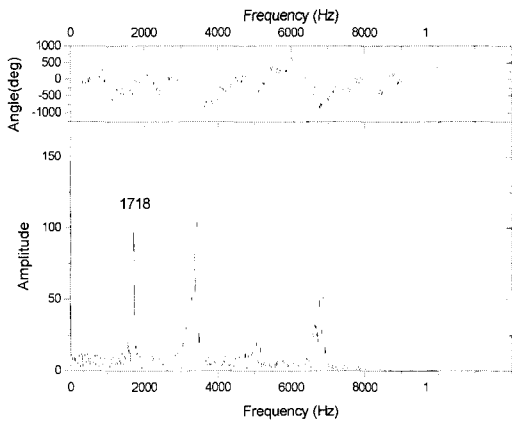
그림 5 진동의 주파수 분석 결과

위의 신호를 주파수 분석한 결과가 위의 그림 6으로 진동의 주파수 특성이 이산적인 하모닉 성분으로 이루어진 것을 확인할 수 있다. 특히 1718 Hz의 중심 주파수는 1T(1st tangential) mode를 나타내고 있음을 확인하였으며 전형적인 연소 불안정 현상임을 알 수 있었다.

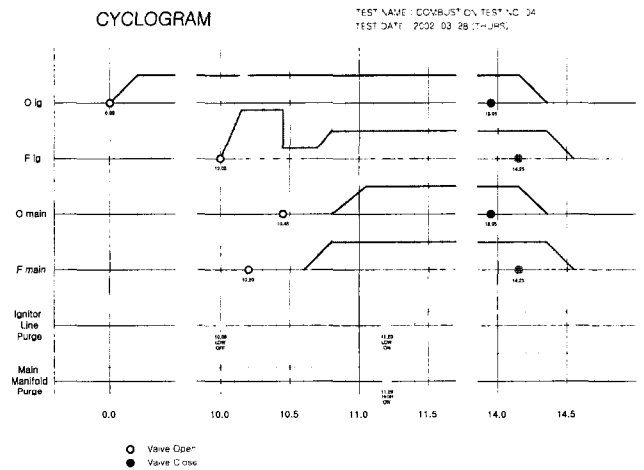
그림 6 수정된 cyclogram

또한, 상대적으로 긴 연료 lead time에 의해 연료 액적의 국부적인 축적 가능성이 있으며 이 때문에 산화제가 공급되는 시점에 엔진 내에서 국부적인 폭발이 발생할 가능성이 있었다. 실제로 이와 같은 현상은 spiking이라 부르며 초기의 점화시에 연소 불안정을 야기시키는 원인중 하나이기도 하다.^[4] 따라서 hard start를 회피하면서 동시에 연료 lead time을 최대한 줄여서 비교적 안정된 연소가 이루어지도록 cyclogram을 수정하였다.

그리고 먼저 분무된 연료가 산화제 manifold 쪽으로 유입되어 폭발할 가능성을 제거하기 위해 질소 퍼지 방법을 변경하여 추진제 공급 이전동안 지속적으로 각 manifold에 질소 퍼지가 수행되도록 하였다. 이상과 같은 수정을 수행한 이후 다시 연소 시험을 수행한 결과는 다음과 같다.

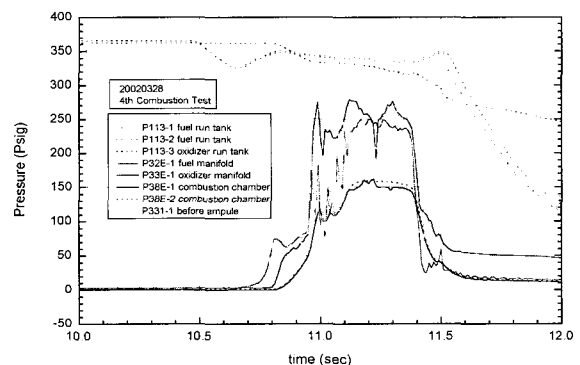
그림 7 저주파 정압 신호 (4차 연소 시험)

이 시험에서도 초기 연소 불안정이 발생하였지만 초기의 급격한 압력 증가가 상당히 완화되었으며 압력의 build up도 이전에 비해 완만하게 바뀐 것을 확인할 수 있었다. 이상과 같은 결과에서 공급 sequence나 공급 배관의 변경만으로는 연소 불안정을 막는 것에 무리가 있다고 판단되었으며 이에 엔진 자체의 음향학적 damping 값을 증가시키는 장치인 baffle을 injector head에 장착하여 연소 시험을 진행시키게 되었다. Baffle이 장착될 경우, 연소 효율의 감소가 예상되었으나 이 보다는 음향학적 공진의 회피가 더욱 중요한 문제로 판단되었다.

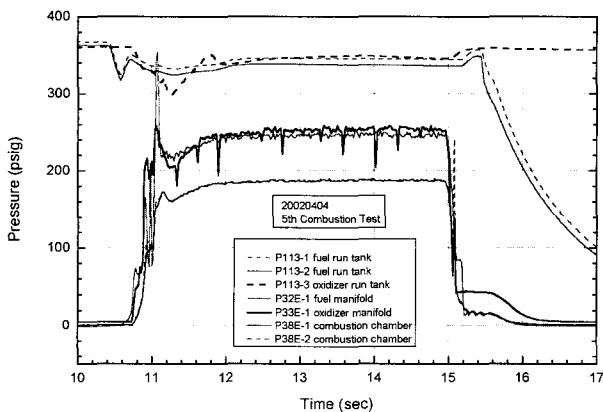
그림 9 Baffle 장착 후의 연소 시험 결과

수초에 걸친 연소에서 이전과 같은 고주파 연소 불안정은 발생하지 않았으며 연소실의 압력도 평균 184 psig로 정상 상태에 도달하였다고 판단되었다.

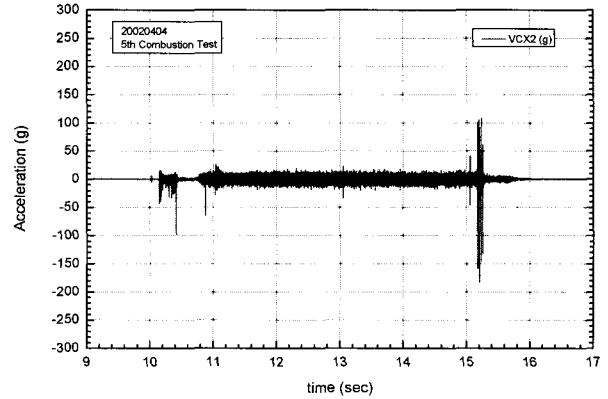
그림 10 Baffle 적용 후 축방향 진동 계측 결과

또한 진동 신호의 경우, 그림 10에서 볼 수 있듯이 점화에 의한 진동이 10.2초에서 10.5초까지 지속되다가 주 점화가 일어나게 되면 정압 센서의 피크에 해당하는 시간에 진동이 약간 증가한 뒤 다시 점화시와 유사한 수준으로

돌아간다. Baffle 설치 이전에는 센서의 한계값 이상으로 나오던 진동값이 정상연소구간에 대하여 대략 15 g 정도의 섭동을 보이며 RMS로는 4.7 g의 섭동을 나타내고 있다. 또한 13, 14, 15초에 한번씩 튀던 값도 ± 50 g 안쪽으로 들어와 있으며 고압 퍼지 시 나타났던 고주파 불안정 현상도 정상 연소가 이루어지자 더 이상 나타나지 않았다
