도시철도차량 교직 사구간 MCB 투입 현상 분석

백광선*. 김명룡, 김진환
한국철도기술연구원

Study of MCB Operation of Urban train in AC/DC Dead-section

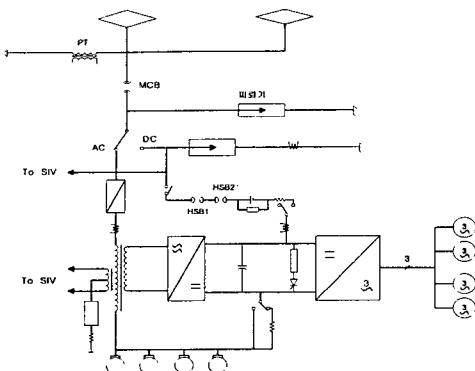
(그림 2) 과천선 전동차 회로 구성도

이때 운전자 조작에 의한 회로의 동작순서는 다음과 같다.
