근접 깊은 굴착에서 천공장비에 의한 지반교란 특성 사례 연구 Case Study of Ground Disturbance Characteristic due to Drilling Machine in Adjacent Deep Excavation

SYNOPSIS : Deep excavations in the urban areas have been frequently going on in large scale. Soil-nailing and Earth-anchor supporting methods are generally used in deep excavation. These construction methods cause ground disturbances during drilling process, and damages of adjacent structures and ground due to the differential settlement throughout construction period, and unexpected behaviors of supporting system according to the characteristics of drilling machine and ground condition. This article introduces two actual examples of adjacent deep excavation for the construction of university buildings in granitic Seoul area. The important results of construction and measurements obtained using Crawler drilling machine for Soil-nailing and Earth-anchor supporting methods are summarized. And some suggestions are given to improve and develop the technique of design and construction in the deep excavation projects having similar ground condition and supporting method.

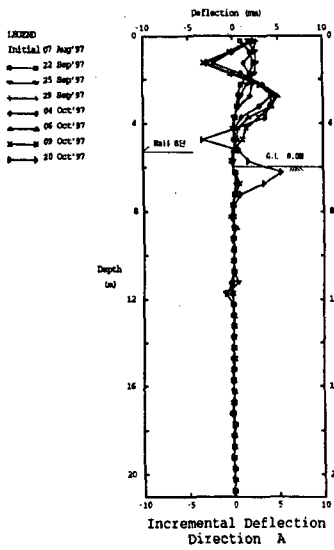
그림 2. 경사계 SD1

- 경사계 SD1, SD2에서는 전반적으로 굴착진행에 의한 지반 이완 변형, Nail 시공을 위한 천공작업에 의한 지반의 교란변형이 복합적으로 나타남.
- 경사계 SD1과 SD2의 변형 증가 일자인 10월 4일, 10월 6일과 Nail의 상대적인 큰 양의 축력증가일자인 10월 4일의 상관관계에서 인접 10M도로에서의 Crack발생에 대한 가능성이 나타남(그림 2,3,4,5)

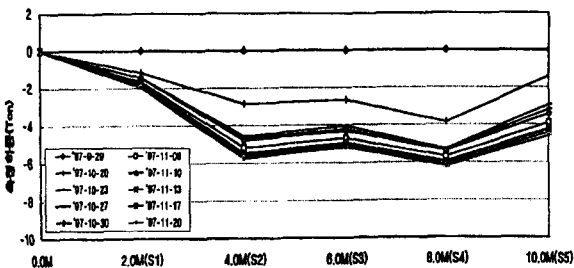
그림 6. 철근계 N2-5

- 1-1단면 및 2-2단면 철근계는 10월 23일, 27일 3.0Ton 이상의 인장력 증가를 보여 이 무렵 10M 도로 부에서의 Crack 발생 및 진전과 연계된 것으로 판단됨. (그림 6,7 참조)

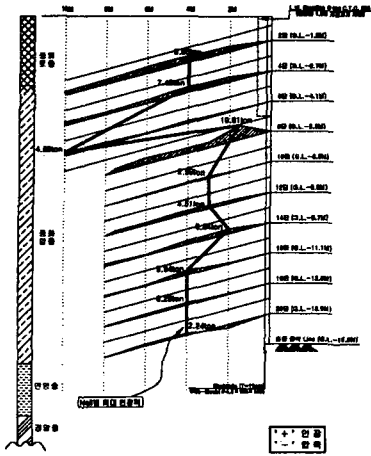
그림 8. 1-1 단면 Nail 최대축력분포도

- 계측기간 중 상부지반에 근접하여 설치된 일부 철근계에서 상대적으로 큰 인장력 증가를 나타내어 지표면에서 이와 연관된 침하 및 균열진전이 나타남.
- 계측치의 최대값이 나타나는 지점은 1-1단면에 비해 2-2단면이 굴착벽면에서 멀리 나타나고 있어 상대적으로 더 많이 이완된 것으로 판단됨(그림 8, 9참조).

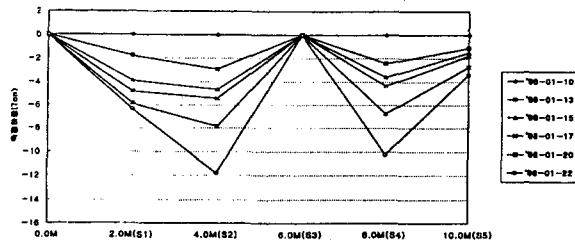
그림 12. 철근계 N6-12

- 6-6단면 철근계는 97년 11월 24일, 27일, 12월 4일에 1.0Ton 이상 최대 6.83Ton의 축력증가를 보여 경사계 SD6에서의 급격한 Incremental 변형증가와 상관성을 나타냄. 97년 12월 3일 현장조사결과 굴착배면 약 20.0M 지점까지 지표면상에 Crack이 나타났으며 인접부 석축 및 인접건물에서도 지반변형과 연계된 Crack들이 발견됨. 12월 5일 이후 6-6단면 굴착배면 Crack발생부위에 대하여 부분적인 Cement Paste 주입 및 Cement Mortar에 의한 보수작업시행 (G.L-4.0M ~ 6.0M 구간에서 매립토층과 풍화토층, 풍화토층과 풍화암층의 지층경계부 존재, 그림 10, 11 참조)
- 5-5단면 및 6-6단면 철근계는 토사구간에서 2단 연속 Nail시공을 위한 천공작업에 따른 지반교란효과로 98년 1월 계측시 N5-5, N6-12, N6-14는 전체길이에 걸쳐 짧은 기간에 급격한 인장력 증가현상이 나타남. 이러한 인장력 증가현상은 지반교란 후 안정화과정에서의 침하와 연계된 결과로 판단되어 토류벽 상부에 위치하는 민가들의 침하와 관련된 민원야기의 가능성이 크므로 추가 침하방지를 위한 시

공법의 변경 검토가 필요한 것으로 판단됨. (그림 12,13,14 참조)

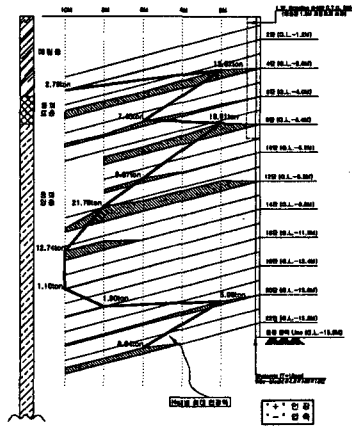
그림 15. 6-6 단면 Nail
최대축력분포도

- 5-5단면 및 6-6단면 철근계는 2단 연속 Nail시공을 위한 천공작업에 따른 지반교란의 영향으로 전반적으로 상당기간 큰 양의 인장력 증가현상을 보였으며 이후에는 일부 철근계들에서 부분적인 인장력 증가현상을 나타내었다. 부분적인 인장력 증가현상은 지반내 안정화 과정에서의 경시적인 국부적인 침하현상에 의한 결과로 판단됨.
- 5-5단면 및 6-6단면에서 계측치의 최대값이 나타나는 지점은 주로 굴착벽면 내측 Nail 선단부로 1-1 단면, 2-2단면에 비해 이완영역이 크게 나타나고 있는 것으로 판단됨. (그림 15,16 참조)

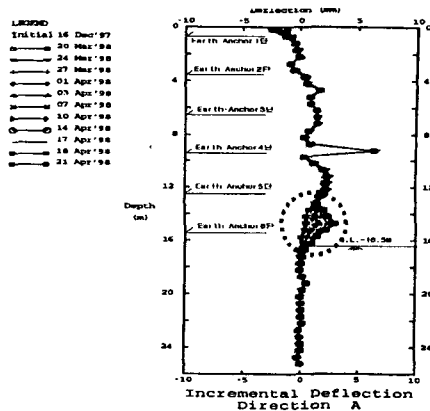
그림 18. 경사계 SC5

- 경사계 SC5에서는 굴착심도가 지층경계부를 통과함에 따라 지층경계면에서의 변형과 추가굴착에 의한 지반이완 변형이 복합되어 나타났으며 이와 연관하여 인접배면 지표부에서 Crack 발생 및 진전현상이 나타남. (G.L-9.0M 지점 부근에서 풍화암과 연암의 지층경계부 존재, 그림 18참조)
- 경사계 SC5에서는 Earth Anchor 시공을 위한 천공작업과 Earth Anchor 해체작업과 연계된 굴착면 방향의 변형진전이 나타남
- 3월 27일에서 4월 3일 부근에서 경사계, 건물경사계, 지하수위계, 하중계 계측치의 연계된 큰 변화현상이 나타났는데 경사계 SC5는 추가굴착 진행에 따라 G.L-15M 부근에서 3MM 정도의 Incremental 변형발생, 하중계 LC5-5에서는 3.4Ton의 축력증가, 수위계 SCW5에서는 1.91M의 수위저하 (G.L-12.53M → G.L-14.44M), 건물경사계 TC-5에서는 0.075/1000의 경사각 증가가 생김.(그림 18~21참조)

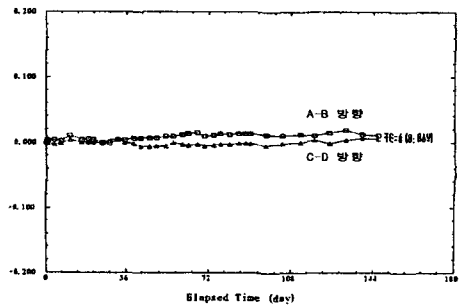
그림 23. 건물 경사계 TC-6

- 5월 중 현장조사시 교수회관 뒷쪽 건물부위까지 부등침하에 의한 구조물에서의 균열발생 및 진전이 나타남. 이는 시공기간중의 지하수위 저하 및 교란지반 안정화 과정에서 광범위한 거리까지 영향을 미치는 것으로 판단됨. 6월 5일 현장조사시 교수회관 바닥부 및 기둥부 Crack 발생부위에서 추가적인 균열진전이 관찰되었으며 교수회관 전면부 및 측면부 유리창에서도 균열 및 파손사례가 나타남. 이후 지속적으로 미소한 변형각 증가 현상을 나타냄.
- 건물경사계 TC-5 계측결과와 관련하여 계측 종료시까지 지속적인 변형각 증가현상을 보인 이유는 교수회관 건물이 굴착면에 인접하여 위치하며 별도의 건물하부지지 구조가 없어 굴착에 따른 변형 및 침하에 민감한 반응을 보이는 것으로 판단되었으며 건물하부로의 Earth Anchor 시공시 연약한 풍화 마사토 지반 조건에 기인하여 지반 교란이 많이 발생한 결과로 판단됨.(그림 22 참조)
- 건물 경사계 TC-5가 설치된 동일건물의 같은 바닥 타워치에 설치한 건물 경사계 TC-6 계측결과가 TC-5와는 다르게 별다른 변형각의 큰 변화를 보이지 않고 미소한 변형각 증가를 나타낸 것은 건물 바닥부 지반의 교란상태에 따라 위치별로 침하하는 특성이 다른 이유에 기인한 결과로 판단되어 특정위치에서의 계측치만에 의한 현장관리는 문제가 있을수 있음을 시사하는 것으로 평가됨.(그림 23 참조)
