집중호우로 붕괴된 절토부 사면의 사면안정 처리에 관한 연구 A Study on Failed Slope Stability by Localized Torrential Downpour

신희순¹⁾, Hee-Soon Shin, 배규진²⁾, Gyu-Jin Bae, 이승호³⁾, Seung-Ho Lee,
정용진⁴⁾, Yong-Jin Jeong, 심정훈⁵⁾, Jeong-Hoon Shim

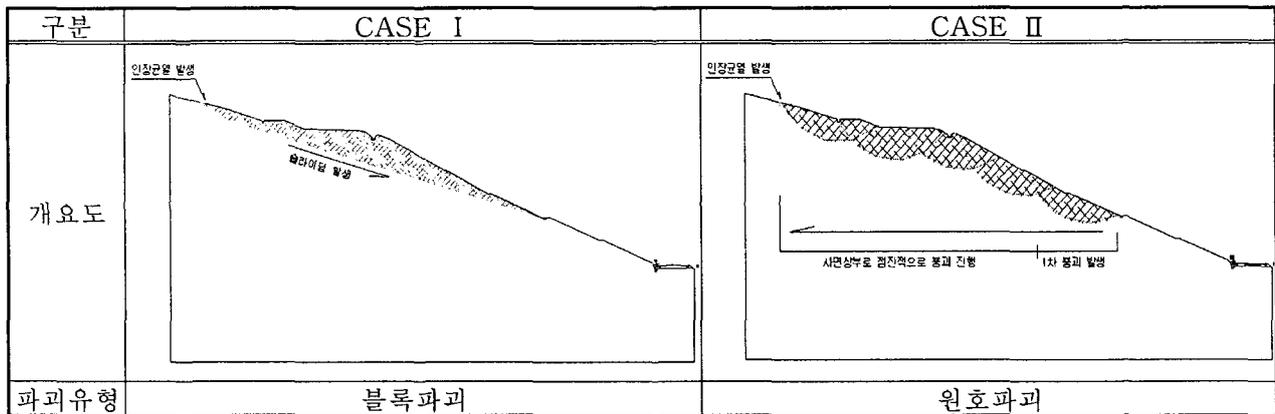
그림 2 사면 붕괴발생 요인

현장 답사 결과 본 사면의 붕괴를 유추한 결과 그림 2와 같이 블록파괴와 원호파괴 두가지 경우에 의해 붕괴가 발생한 것으로 추정하였다.

CASE I 은 사면상단의 인장균열이 발생한 지점부터 붕괴가 끝난 제2소단까지 상대적으로 강도정수가 큰 풍화암층을 따라 비원호 파괴형태로 발생한 경우로 본 경우 파괴선 하부는 풍화암층으로 가정할 수 있다.

CASE II 는 사면하부(제2,3소단)에서 국부적으로 붕괴(원호파괴)가 발생하여 점진적으로 사면 상부까지 붕괴가 진행된 적으로 추정한 경우이다.

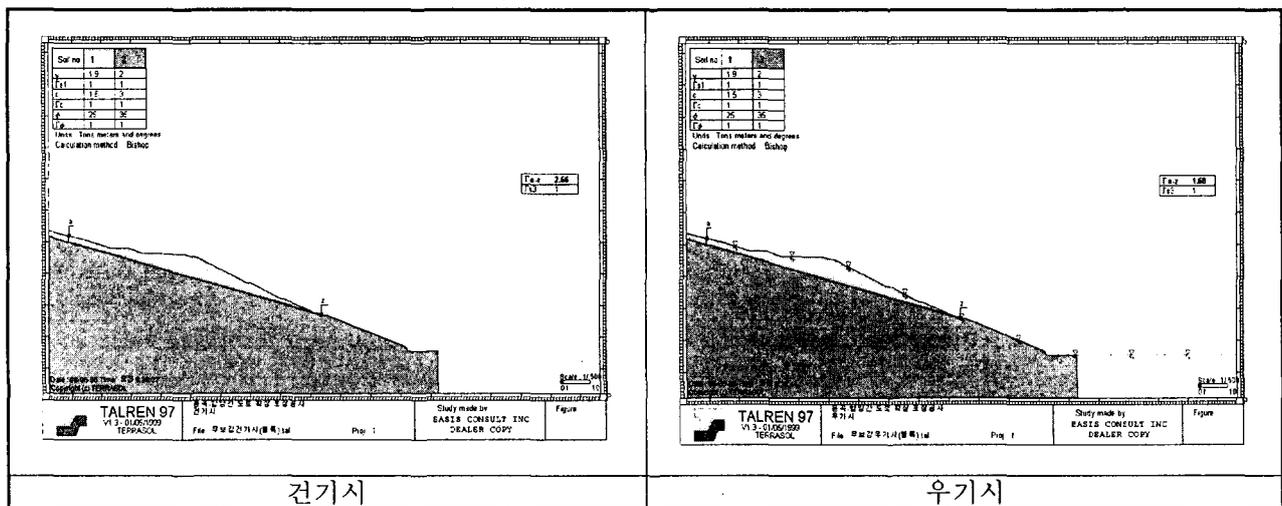
그림 3 CASE I 에 대한 검토

사면이 붕괴된 가능성에 대하여 해석을 실시한 결과 CASE I에 대해서는 사면이 한계평형상태일때의 안전율 1 보다 크게 상회하고 있으므로 해석결과 안정한 것으로 나타나 본 사면에 대하여 블록이론을 적용하기에는 곤란하다고 판단되며, CASE 2에 대한 결과는 건기시에는 기준안전율을 만족하나 우기시는 만족치 못하는 것으로 나타났다. 이는 사면이 붕괴된 시점이 우기인점을 감안한다면 원호파괴를 적용한 CASE 2의 파괴 형태가 블록파괴를 적용한 CASE I보다 좀 더 현장상황을 대표 할 수 있다고 판단되므로, 사면 보강공을 적용한 후 사면안정해석시 파괴형태를 원호파괴로 적용함이 타당하다고 판단하였다.

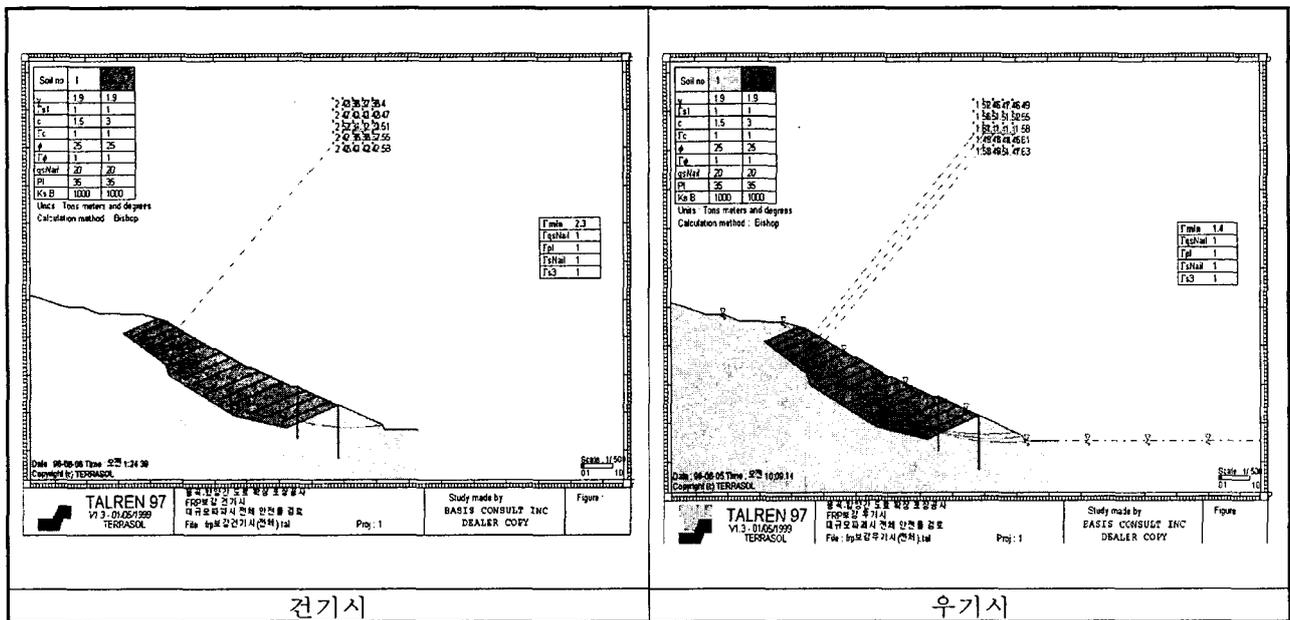
그림 4 구배조정과 보강공법에 대한 안정성 해석결과

FRP 보강 그라우팅과 억지말뚝을 함께 붕괴된 사면에 보강 공법 적용후 사면안정 검토 결과는 다음 그림 4와 표 9와 같다.

상기의 결과를 살펴보면 보강후 안전율이 기준 안전율보다 다소 높게 계산 되었음을 알 수 있다. 이는 본 사면이 붕적토와 토사로 이루어져 있고, 이미 붕괴가 발생하여 현재 붕괴가 진행되고 있음을 감안한다면 적절한 안전율이라 판단되므로, 본 구간에 대하여 적절한 사면 보호공이 적용되었다고 판단된다.

본 연구대상 사면에 대한 안정성 검토를 수행한 결과, 전술한 바와 같이 지하수나 강우의 유입 등으로 인하여 원호파괴가 발생할 수 있는 가능성을 내포하여 안정성에 문제가 있을 것으로 분석되어 붕괴가 발생한 지역의 사면의 안전성을 확보하기 위해서는 추가 보강이 수행되어야 할 것으로 판단된다. 또한, 현재 붕괴된 붕괴토가 사면의 안정성에 불리할 것으로 판단하여 붕괴토를 제거하여 구배조정을 수행한후 본 사면에서 적용가능한 보강방법인 FRP 보강그라우팅과 억지말뚝을 시공하는 공법에 대하여 사면 안정성분석을 수행하였으며 각 공법에 대한 제원은 다음 표 4와 같다.
