## 화강암-안산암 접촉부 대규모 사면의 붕괴 사례 연구

### A case study of large-scale slope failure in Granite - Andesite contact area

이수곤<sup>(1)</sup>, Su-Gon Lee, 양홍석<sup>(2)</sup>, Hong-Suk Yang, 황의성<sup>(3)</sup>, Ui-Sung Hwang

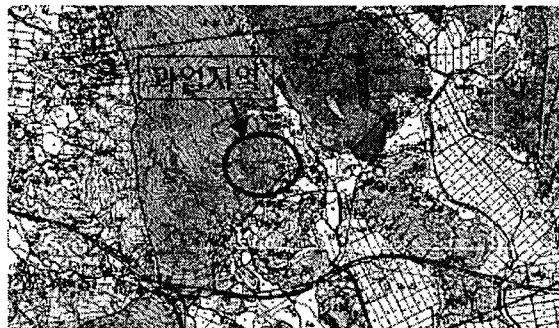
그림 1. 조사 사면의 지질도

본 지역의 지질은 경상계 신라통에 속하는 화산암류를 기저로 하여 후기에 관입한 불국사통의 화강암으로 주 구성되어 있다. 기저부의 화산암류는 주산안산암질암으로 본 관입지역에서는 암산암질응회암으

로 분포하며 후기의 화강암류는 흑운모화강암으로 분포한다.

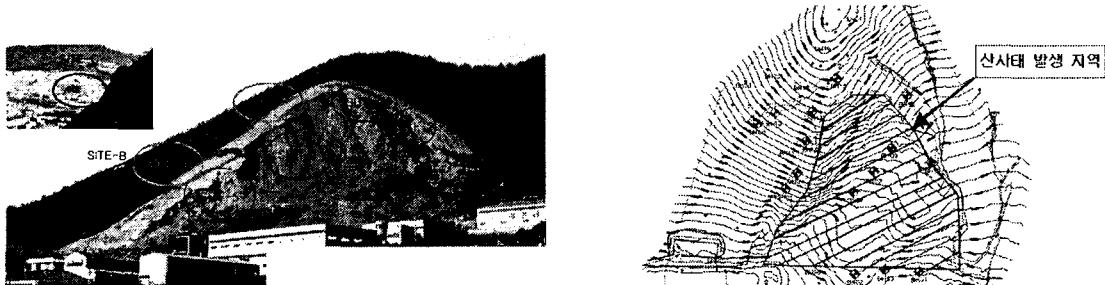
그림 2. 붕괴사면 전경 및 조사 구역

본 과업지역에서 2002년 8월에 발생한 산사태는 공장들이 위치하는 표고 약 90m 지점에서 산사태 상부 경계면인 표고 210m 까지 약 200m 높이를 갖으며, 산사태의 면적은 평면도 상에서 계산하여 볼 때 대략적으로 약  $34,000m^2$  이다. 또한 산사태의 하부 폭은 약 230m이고 상부의 폭은 50m이다.

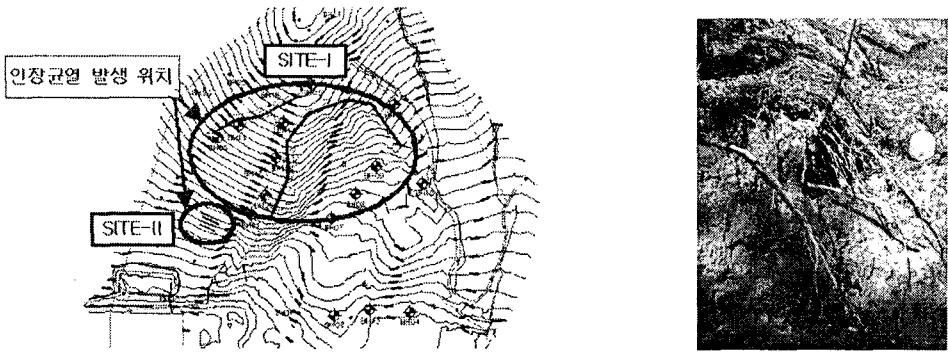
그림 3. 인장균열 발생 위치 및 인장균열 상세도

본 과업 지역에서 발생한 인장균열의 상태는 크게 두가지로 구분된다. 첫째로 사면 붕괴 시작 전후에 발생한 것으로 붕괴 경계선과 약 5~10m 정도 떨어진 지역에서 전체적으로 발견되는 인장균열과 붕괴사면 좌측 상부에서 남동쪽으로 약 100m 정도 발달하는 인장균열(SITE-I)이 발견된다. 둘째로 붕괴사면 좌측 하부에서 과거의 긴 시간동안 여러 가지 원인으로 인하여 국부적으로 발생된 인장균열(SITE-II)이 발견된다.

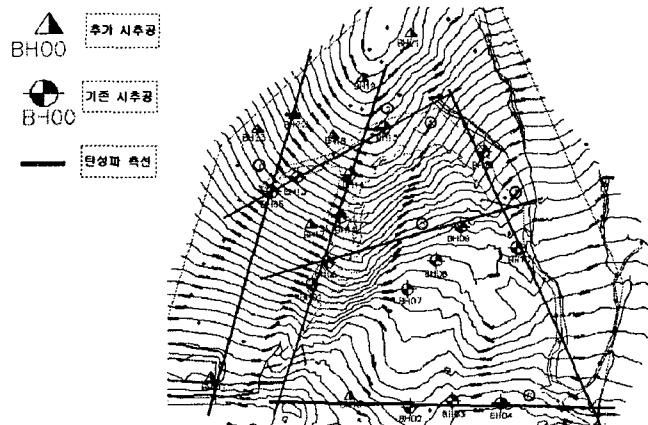
그림 4. 시추공 위치 및 텐성파 탐사 축선

시추조사는 일종의 점조사이기 때문에 본 연구지역과 같이 지반이 복잡한 형태를 보이는 지역에서는 정확한 지층 구조를 파악하기 어렵다. 따라서 전체에 대한 평가가 가능하도록 시추 위치를 기준으로 하여 6개의 측선, 총 1,980m를 설정하여 현장탄성파 탐사를 수행하였다. 조사결과 우측부에 비하여 좌측부의 지반이 풍화심도가 깊고 훨씬 복잡한 형태를 나타내는 것으로 판단되었으며, 시추조사 결과와 함께 지반 구성도를 작성하는데 참고자료로 사용하였다.

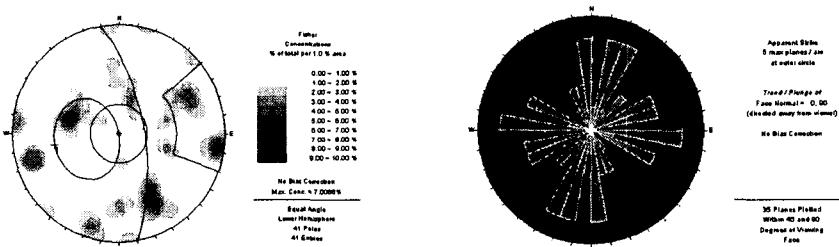
그림 5. 본 연구 지역의 불연속면 발달 특성

본 과업지역은 대규모 산사태에 따른 붕괴토와 붕괴암반이 절취면의 대부분을 덮고 있기 때문에 절취면에서 다양한 지질조사자료를 획득하기 불가능하다. 따라서 주로 불연속면의 방향성과 풍화상태를 조사하였으며, 또한 절취사면 좌우측의 노두 조사를 통하여 일부 자료를 획득하였다. 불연속면을 측정한 지역에 따라 세분된 zone으로 구분하였으며, 평사투영 해석결과 본 붕괴 사면과 주변 노두에서는 쇄기파괴 및 평면파괴 발생 시킬 가능성이 있는 불연속면이 다수 분포하고 있으며 전도파괴의 가능성이 있는 불연속면 역시 분포하고 있다. 따라서 이 불연속면들이 사면의 안정성에 영향을 준 것으로 판단된다. 그러나 이러한 불연속면들은 붕괴면에서 발견된 소량의 측정치와 주변 노두 조사에 의한 것으로 정확한 불연속면 분포 특성을 파악하기 위해서는 시추공내 영상촬영 결과에 함께 분석이 수행되어야 할 것으로 판단된다.

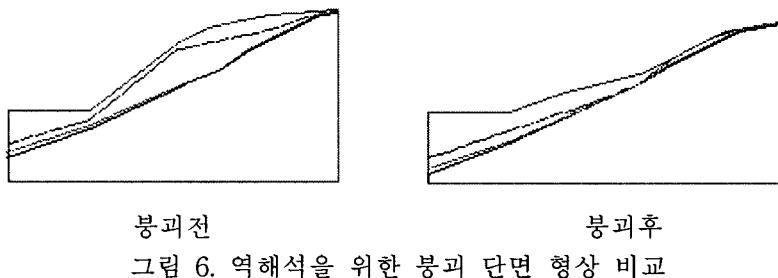
본 지역은 이미 대규모의 사면 붕괴가 발생한 지역이므로 역해석을 통하여 절취사면 붕괴를 발생시킨 불연속면(점토가 충진된 단층파쇄면)의 강도 정수를 산출하였다. 붕괴의 형태는 점토가 충진된 단층파쇄면을 따라 경암층 상부까지 발생한 평면파괴와 원형파괴로 예상되나 단순 원형파괴의 경우 파괴면이 풍화토~연암까지 지나가기 때문에 점토가 충진된 단층파쇄면의 영향이 적다. 따라서 점토가 충진된 단층파쇄면을 따라 발생하는 평면파괴의 경우와 경암층 상부를 따라서 파괴가 발생하는 비원호파괴의 경우에 대해서 역해석을 실시하였다. 붕괴의 원인을 연암과 경암 경계부의 점토가 충진된 단층파쇄면으로 설정하였기 때문에 풍화토, 풍화암, 연암, 경암의 물성치 및 강도 정수는 실험과 조사를 통하여 도출해낸 값을 사용하였고 점토가 충진된 단층파쇄면의 강도 정수를 평면파괴와 점토가 충진된 단층파쇄면을 따라 발생하는 비원호파괴에 대한 역해석을 통하여 얻고자 하였다. 해석 단면은 실제 파괴가 발생한

것으로 판단되는 방향으로 선정하였으며 단면의 형상은 다음 그림 5와 같다.

역해석을 통하여 얻은  $F_s=1.0$  상태에서 마찰각 20.45°일 경우의 평면파괴 해석시 점착력은 3.6ton/ $\text{m}^2$ 이고 비원호파괴 해석시 점착력은 2.5ton/ $\text{m}^2$ 이다. 그러나 본 파업지역과 같이 이미 봉괴가 발생한 지역의 경우에는 이 값보다 작은 값을 갖을 가능성이 매우 크기 때문에 실내시험을 통하여 얻은 점착력 1.55ton/ $\text{m}^2$ 을 사용하여 안정성 해석을 실시하는 것이 보다 안전측의 안정성 해석이 될 수 있을 것으로 사료된다.

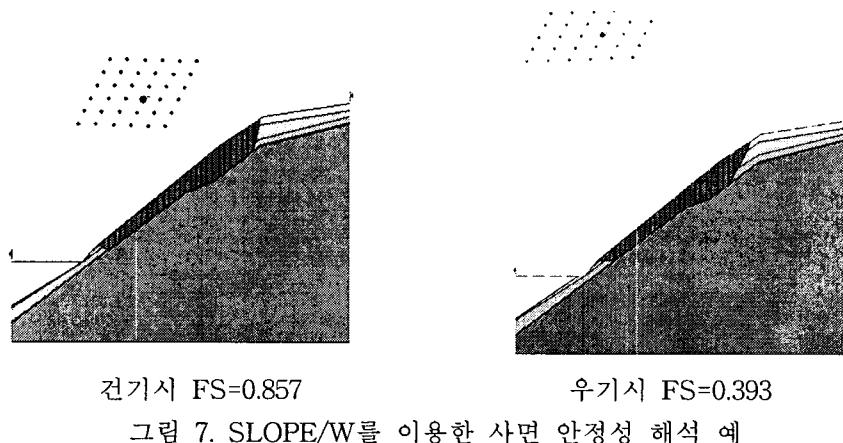
상기와 같은 다양한 현장조사 및 시험과 실내 시험을 통하여 지층구성을 파악하고 지반의 물성치를 선정하고 파괴 가능면을 선정하였다. 이러한 결과를 이용하여 아직 봉괴가 발생하지 않았지만, 안정하지 않은 것으로 판단되는

붕괴 사면 좌측부의 안정성에 대한 해석을 위한 SLOPE/W를 이용하여 비원호파괴에 대한 가능성을 검토하였다. 그 결과 기준안전율을 만족시키지 못하는 것으로 판단되었으며 특히 우기시에 만수위를 고려하였을 경우에는 붕괴의 가능성이 매우 큰 것으로 판단되어 사면 안정화가 매우 시급한 것으로 판단되었다.
