## 국도와 인접한 절토부 사면안전성 대책에 관한 연구

### A Case Study on Investigation Stability of Cut Slope in Road

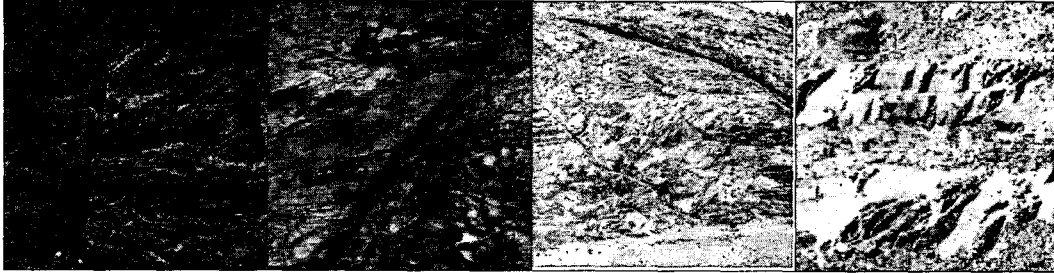
Fig 2 연구 대상 사면

사면은 지층 하부에 균열과 절리가 발달한 셰일과 사암으로 구성되어 있으며 차별풍화대가 매우 다양하게 나타나고 있고 셰일과 사암이 교호하고 위치별로 풍화대의 심도차이가 심하며, 이러한 것이 사면의 붕괴 원인으로 작용한 것으로 판단된다. 층리의 주향과 경사의 변화가 심하며 소습곡 및 역단층 발달상태로 인하여, 횡압력에 의한 습곡작용 및 단층작용에 의해 심하게 교란된 복잡한 지질구조적 특징이 나타난다. 단층파쇄대가 국부적으로 나타나며 셰일층에서는 소습곡에 의한 소성변형현상이 나타난다. 셰일과 사암이 교호하는 구간

에서 상대적으로 암석의 강도가 작은 세일층을 중심으로 소규모 붕락이 발생하였다. 퇴적암 반이 Block형태의 파쇄조각으로 변질된 구간에서 사면붕락현상이 나타나는 것으로 보아 습곡에 의한 암석의 소성변형이 사면활동의 주원인으로 판단된다. 사면의 계곡부 중심으로는 토석류(Debris flow)에 의한 사면파괴현상이 나타나고 있으며 그 원인은 단층파쇄대 및 탄층의 넓은 분포와 관련이 있다고 판단된다. Fig 2은 좌측으로부터 1구간 동해방향 좌측 하단, 2구간 동해방향 좌측 하단, 2구간 동해방향 우측 하단, 3구간 주문진 방향 중앙 하단으로 연구대상 사면의 절리 사진이다.

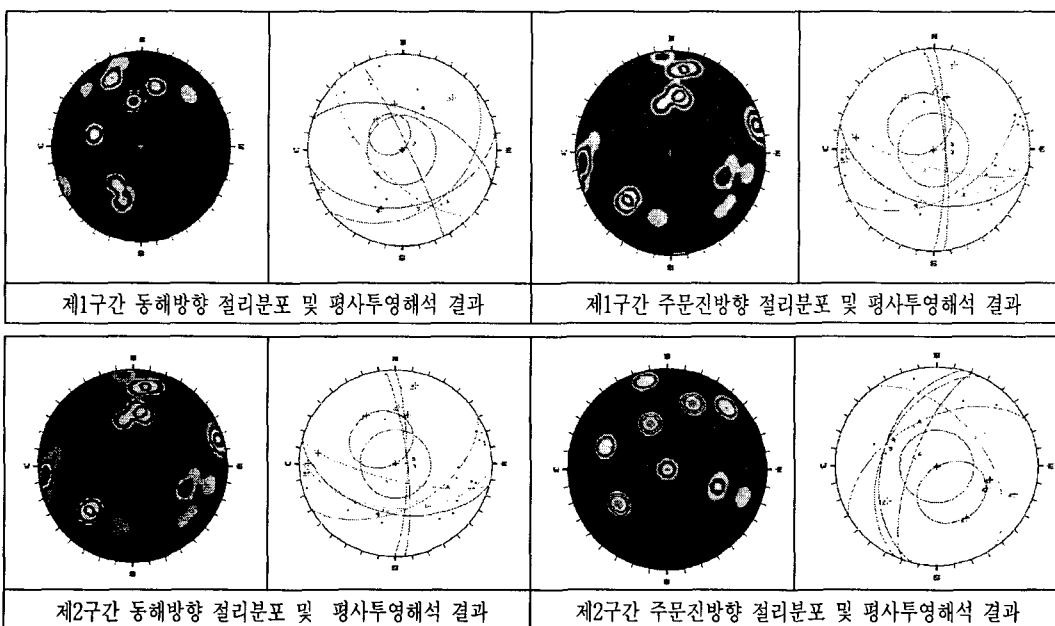
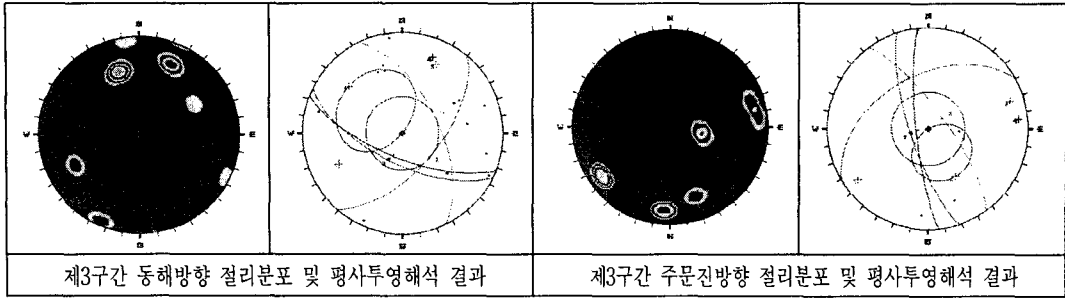
Fig. 3 절리분포 현황 및 평사투영 결과

Swedge 프로그램을 이용한 썬기블럭에 대한 해석은 각각의 경우에 대하여 지하수위를 50%, 60%로 변화시키면서 수행하였다. (Table 4 참조) 이와 같은 조건을 이용하여 사면안정해석을 수행한 결과 안전율이 지하수가 존재하지 않을 경우 건기시에는 1.5, 지하수가 존재할 경우 우기시에는 1.2 이하가 되면 보강을 통하여 안전성을 확보하도록 하였다. 평사투영법을 통하여 제1구간과 제 3구간은 동해방향과 주문진방향 모두 안전한 것으로 해석되었으며 제2구간에는 주문진 방향은 안전하나 동해 방향이 불안정한 것으로 해석되었다. (Table 5, 6, 7 참조)

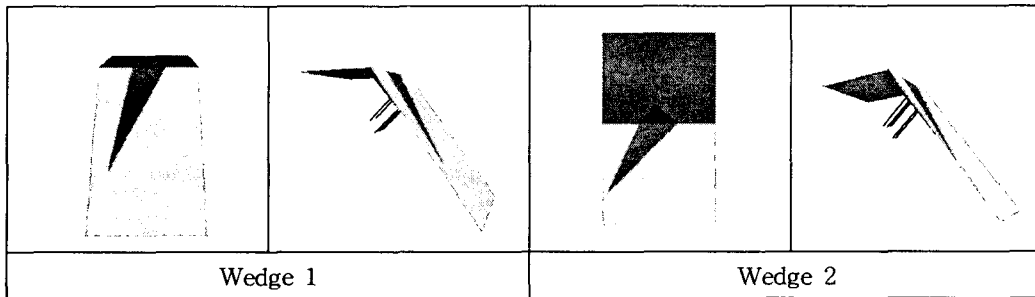
Fig. 4 제 2구간(동해방향) Rock Bolt보강 형상

제2구간 동해방향 사면에 Rock Bolt를 보강하여 Swedge 프로그램을 이용하여 안정성 검토를 실시하였다. 이러한 보강에 대하여 SWEDGE 프로그램을 해석한 결과 건기시 1.612, 1.741, 우기시 60%일 때 1.271, 1.319로 건기시와 우기시 모두 안전율에 만족한 것으로 나타났다. (Table 8 참조) 불안정한 썩기파괴는 사면전반부에 걸쳐 분포하므로 부분 보강보다는 사면하부에서부터 2소단까지 Rock Bolt 보강이 필요할 것으로 판단된다. Fig. 4은 제2구간 동해방향구간 SWEDGE 프로그램 상에 Rock Bolt보강한 형상이다.
