붕괴된 사면과 굴착되지 않은 사면의 안정성 검토 Analysis of Slope Stability in Slopes of Failed and not Excavated

유병옥¹⁾, Byung-Ok You, 김정석²⁾, Kyung-Suk Kim, 이용희²⁾

- 1) 한국도로공사 도로교통기술원 사면유지관리 연구센터 센터장, 수석연구원, 공학박사
Research Director, PhD, Highway & Transportation Technology Institute, Korea Highway Corporation
- 2) 한국도로공사 도로교통기술원 사면유지관리 연구센터 연구원
Researcher, Highway & Transportation Technology Institute, Korea Highway Corporation

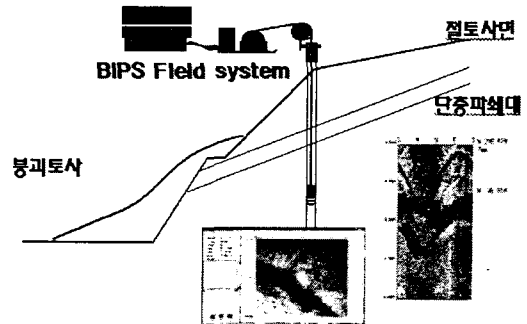
그림 4. 붕괴발생사면에서의 BIPS 적용

고속도로 건설공사 중에 그림 4와 같이 굴착중에 붕괴가 발생한 퇴적암 사면과 굴착이 되지 않은 대 절토사면에 대해 시추공벽 화상처리시스템(BIPS)을 도입하여 활동면의 심도를 파악하고 불연속면의 방향 및 충전물질 등을 측정하여 사면안정검토의 사례에 대한 소개한다.

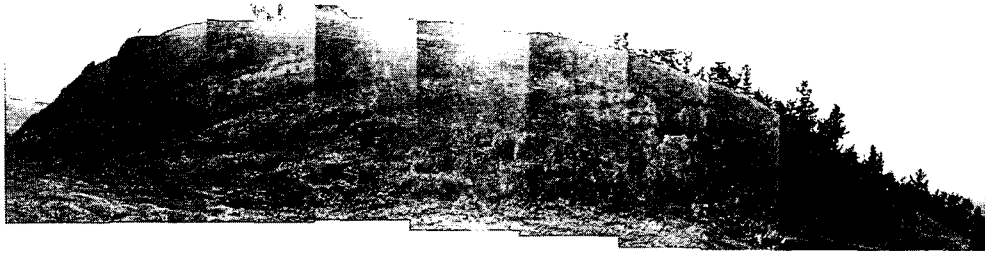
그림 5(a). 조사사면의 전경사진

대상사면은 ○○고속도로 확장공사에서 굴착중인 사면으로서 전반적으로 퇴적암으로 이루어져 있으며, 검은 색을 보이는 탄질 셰일, 탄층 및 사암으로 이루어진 사면 상부에 고압송전 철탑이 위치하고 있어 매우 중요한 구간이다. 사면 붕괴는 굴착도중 사면 중간부 및 좌측부의 두 구간에서 발생하였으며, 굴착이 계속 진행될 경우 추가 붕괴가능성이 매우 높고 철탑의 안정성에 영향을 끼칠 우려가 있었다. 주요 붕괴 원인인 점토층 충전구간과 파쇄대를 직접적으로 확인하고자 BIPS시험을 실시하였으며 시험 분석결과로부터 조사사면의 지층 구성상태, 점토층 충전구간 및 방향을 찾고 사면 보강 설계시 기본자료로 활용하였다. 사면 위치 및 시추현황, 사면연장, 높이에 대한 현황은 그림 5 및 표 1에 나타내었다.

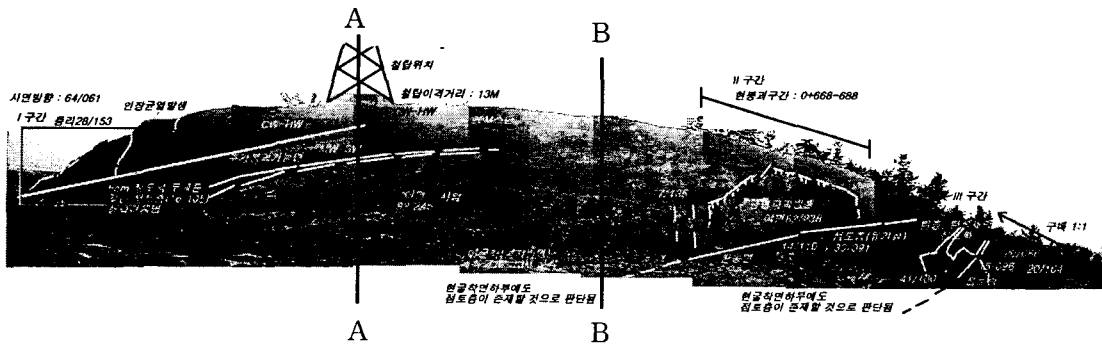
그림 6. 조사사면의 응용지질도

경상분지에 속하는 중생대 백악기의 사암 및 흑색 셰일로 이루어져 있으며 사암은 비교적 강한 암석 강도를 가지나 셰일은 지표에 노출시 작은 암편으로 쉽게 풍화되는 특성을 보인다. 주 지질구조는 층리 면으로 층리면 사이에 미고결 점토층이 충전되어 있고 탄질 셰일층이 분포한다.

전반적으로 풍화상태는 MW(Moderately Weathered) 정도의 풍화상태를 보이고 상부에 토층이 1m 이 내로 얇게 분포한다. 특히, 좌측구간은 뚜렷한 풍화양상을 보이는 층이 존재하며 이 경계면을 따라 상부는 풍화암-토층으로 분포하고 하부는 MW 정도의 풍화를 받은 연암으로 이루어져 있다. 그리고 암종상

탄층 또는 탄질 셰일로 이루어진 구간은 HW 정도 내지 CW 정도의 풍화양상을 보이며 점토화 된 구간이 상당히 존재한다.

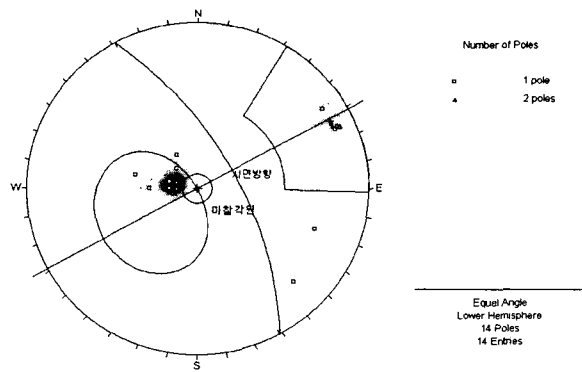
그림 7. 조사사면의 평사투영법에 의한 사면안정해석

사면안정 해석방법은 DIPS Ver.5.0 프로그램 이용하여 평사투영법에 의한 사면안정해석을 실시하였으며, 점토가 충전된 층리면의 마찰각을 10°로 추정하는 경우 평면파괴가 가능한 것으로 분석되었다.

사면 상부에 중요 구조물이 위치하고 있으므로 점토층의 연장성과 사면내 불연속면에 대한 상세 조사를 실시한 후에 사면안정대책을 수립하는 것이 필요할 것으로 판단된다.

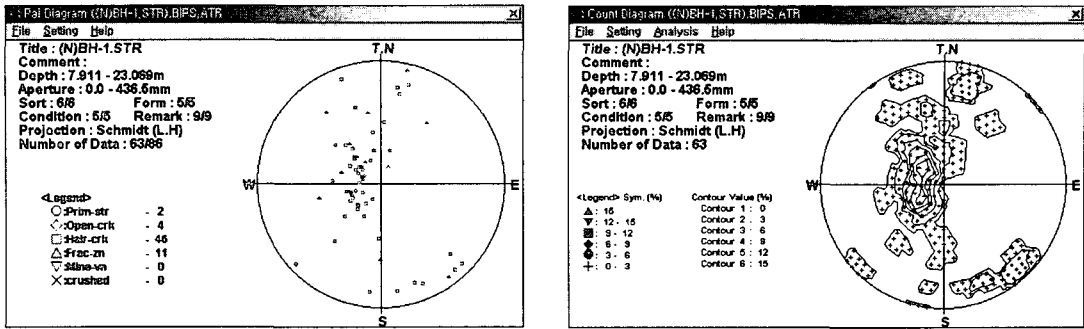
그림 8. BIPS 조사에 의한 절리방향 분석 예(BH-1)

BIPS시험결과에 따른 전반적인 암반 상태는 Opening 발생된 수직절리가 많으며 심각하게 파쇄된 구간이 여러 심도에서 존재하고 있다. 점토층으로 추정되는 파쇄대는 두께가 수cm~20, 30cm 정도에 이르는 정도로 분포하고 있다. 주절리군은 퇴적암의 층리면으로서 그림 8에서와 같이 뚜렷한 방향을 갖는 1set의 절리군이 형성되며 방향은 사면 노출면에서 실시한 지표지질조사 결과와 일치하고 있다.

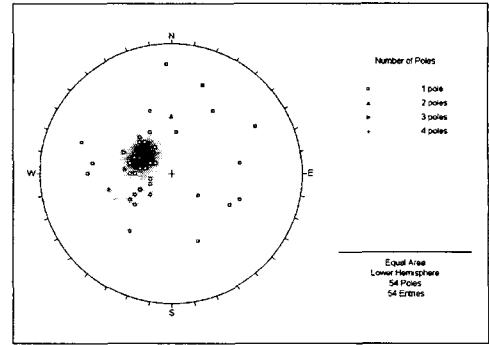
그림 11. 점토가 충전된 면에 대한 방향분석

그림 11에는 표 2에 나타난 점토층 충전면을 평사투영망에 모두 나타난 것으로서 점토층이 충전된 불

연속면의 경사는 15~25°, 방향은 102~110°방향에 집중된다.

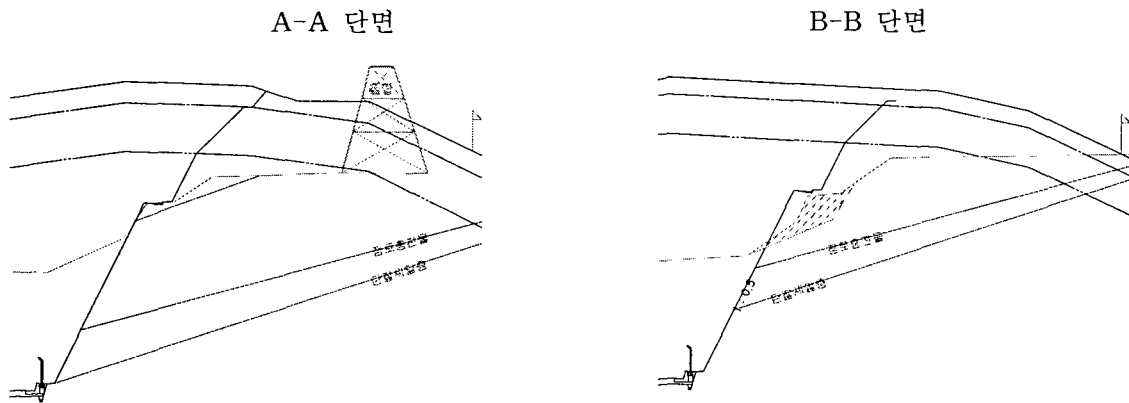
그림 12. BIPS 조사에 의한 활동면 추정

BIPS 조사결과와 시추조사결과를 바탕으로 대표적인 두 개의 단면에 대해 활동가능면을 추정하였다. 활동가능면은 그림 12와 같이 사면상부에 이미 붕괴가 발생한 면과, 점토층과 탄질 셰일층의 두 구간이 추가로 존재하며 사면방향으로 깊어지는 양상을 보인다.

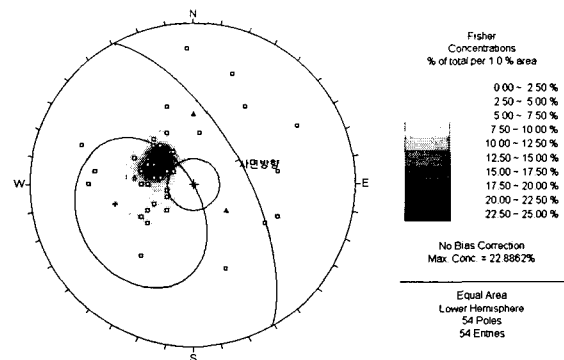
그림 13. 평사투영법에 의한 사면안정해석결과

평사투영법에 의한 사면안정에 의하면, 그림 13과 같이 Dip/Dip direction이 15~25/102~110 정도의 절리와 경사를 가지고 있는 지역에 대해서 평면파괴의 가능성이 있는 것으로 해석되었다. 그리고 평면파괴에 대한 안전율을 계산결과는 A-A 단면구간에서 건기시 및 우기시 안전율 (FS = 0.765 < 1.5, FS = 0.495 < 1.1~1.2)이 모두 불안정한 상태로 해석되었고, B-B 단면에서도 역시 건기시 및 우기시 안전율 (FS = 0.850 < 1.5, FS = 0.564 < 1.1~1.2)이 불안정한 상태로 해석되었다.

평면파괴는 사면의 안정성에 큰 영향을 미칠 것으로 판단되므로 사면 대책공법 적용시 미연에 파괴발생 가능한 암괴 등을 미리 제거시킬 수 있는 방안이나 보강재를 이용한 공법 등을 적용하는 것이 필요하리라 판단되었다.

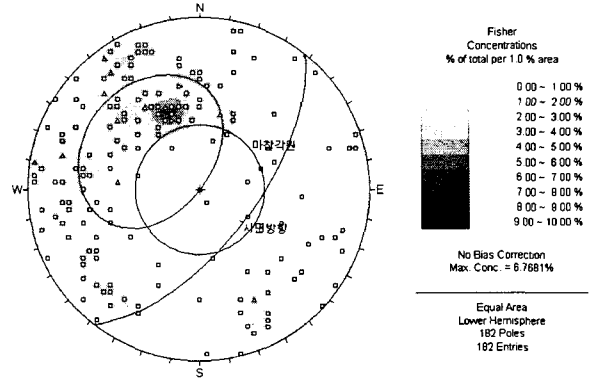
그림 16. 인접구간 사면의 절리조사를 이용한 평사투영법에 의한 사면안정해석

하게 교란되어 있다. 풍화상태를 판단하기 위해 인근 지역의 사면에 대한 노두조사결과 전반적으로 MW (Moderately Weathered) 정도의 풍화상태이며 토층은 매우 얇은 심도로 분포하고 있다. 불연속면 상태는 그림 16과 같이 35~45/135~145 방향으로 발달하는 1set의 편리가 우세하고 60°이상의 고각의 절리면이 Random한 분포양상을 보인다. 단층면의 발달은 지방도 사면에서 관찰할 수 있다.

사면안정해석은 DIPS Ver.5.0 프로그램 이용하여 평사투영법에 의한 안정해석을 실시하였다. 절리면의 전단강도는 시추코아 시험에서 얻어진 절리면 잔류마찰각 31°를 적용하였으며 해석결과 주절리면에 의해 평면파괴가 가능한 것으로 분석되었다.

기존 설계에는 사면을 1:0.5경사로 80m까지 절취하고 사면 상부에 Rock Bolt를 설치하여 암괴를 안정화 시키는 것으로 되어 있으나 현재 평면파괴 발생가능 경사가 35~45°이므로 Rock Bolt만으로는 안정화가 어려울 것으로 판단된다.

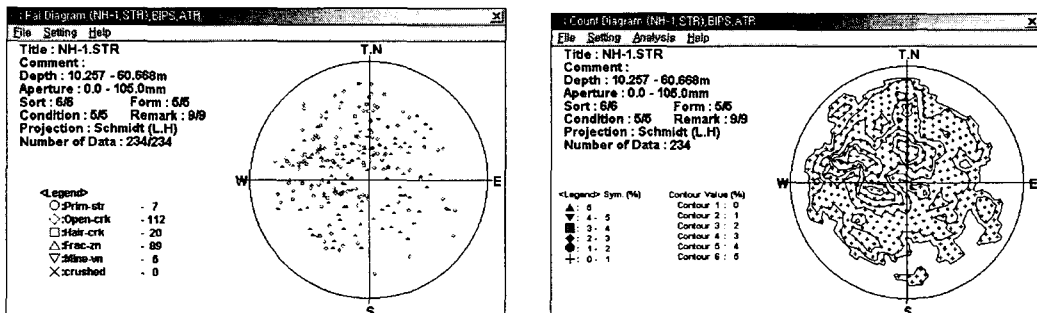
그림 17. BH-1 시추공의 BIPS 조사결과 절리 분포 현황

BH-1 시추위치는 STA.22+820 단면상에 위치하며 도로 계획고에서 사면높이 약 77m 지점으로 시추 심도는 도로계획고 상단 15m까지 실시하였다. BIPS 조사결과 전반적인 절리발달양상은 그림 17에서와 같이 사면방향으로 발달하는 편리구조가 우세하게 발달하고 있으며, 지표면에서부터 약 13m까지는 PVC 관에 의해 관찰이 불가능한 상태이나 시추조사를 참조할 경우, 6m까지는 풍화암 정도이고 10.2m 까지 파쇄가 심한 암질불량한 상태를 보인다. 심도에 따라 암질이 불량한 파쇄가 구간에 여러 깊이에 존재하고 있으며 점토층이 충전되는 것으로 추정되는 구간이 여러 심도에 존재한다.

- 13.5m : 점토층이 존재하는 것으로 판단됨(134/26)
- 16.2~16.3m : 심도에 점토층으로 판단되는 층이 존재(135/31)
- 20.7m : 152/17 : 방향으로 연약층이 존재
- 25.9m : 편리방향을 따라 점토층이 존재함(165/31)
- 30.2~30.4m : 매우 불량, 점토층이 존재하는 것으로 판단됨(156/28, 122/55)
- 41.1m : 099/63 방향의 점토층으로 추정되는 면이 존재함.

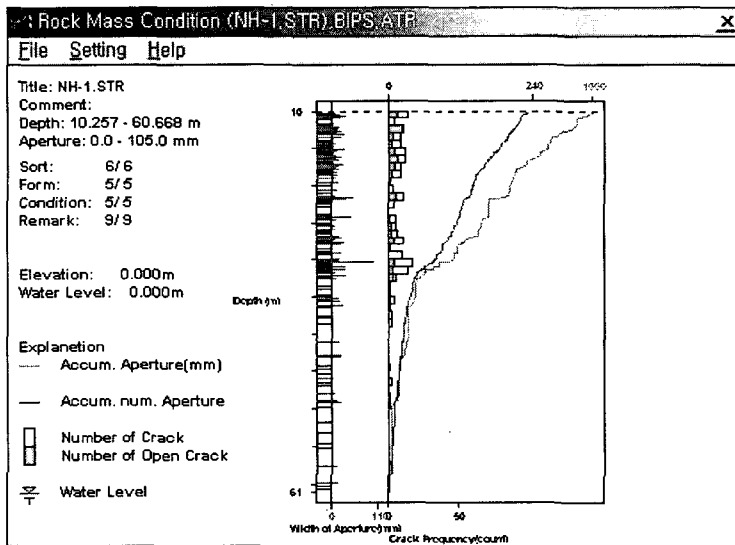
그림 20. 심도별 절리분포 및 균열현황도(BH-1)

위에 언급한 불연속면은 거의 대부분 사면방향으로 30°내외로 경사져 있다. 심도별 전반적인 불연속면의 분포를 도로면을 중심으로 도시한 경우와 심도별 불연속면 방향 분포상황을 나타내면 그림 18, 19와 같다. 그림 20에서 판단해 보면, 시추 지표면에서 32m까지는 절리가 심하게 발달하고 32m 이후에서는 암질상태가 양호하게 나타나고 있다.

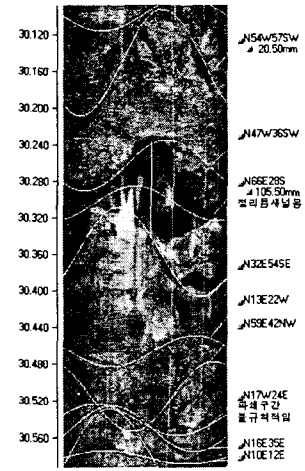
그림 21. 파쇄대 발달 구간의 BIPS 조사결과 예(BH-1)

표 5 및 그림 21은 붕괴가능 심도 파악을 위한 심도별 암반상태를 나타낸 것이다.

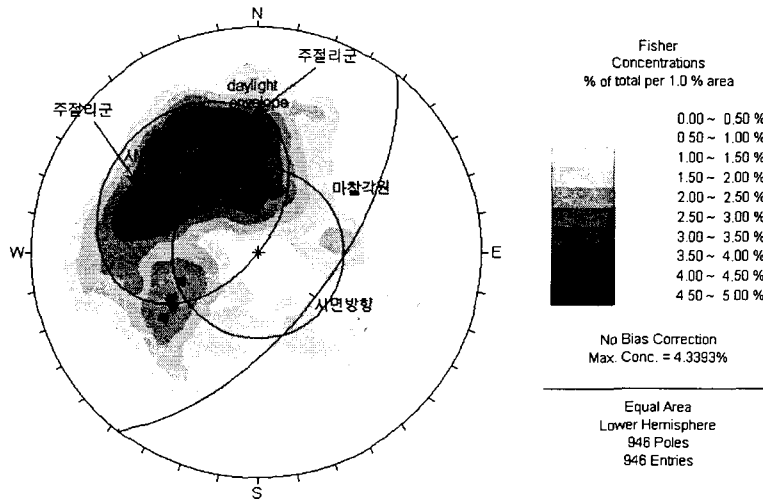
그림 23. BIPS 조사결과에 의한 평사투영법에 의한 사면안정해석결과

그림 23과 같이 주절리군의 Dip/Dip direction이 40~45/155~175, 35~45/105~120 정도의 절리와 경사를 가지는 검토 대상 사면에서는 평면파괴의 가능성이 매우 클 것으로 해석되었다. 이는 인접도로의 절토사면 및 노두조사 결과에서도 동일한 결과를 나타낸다.

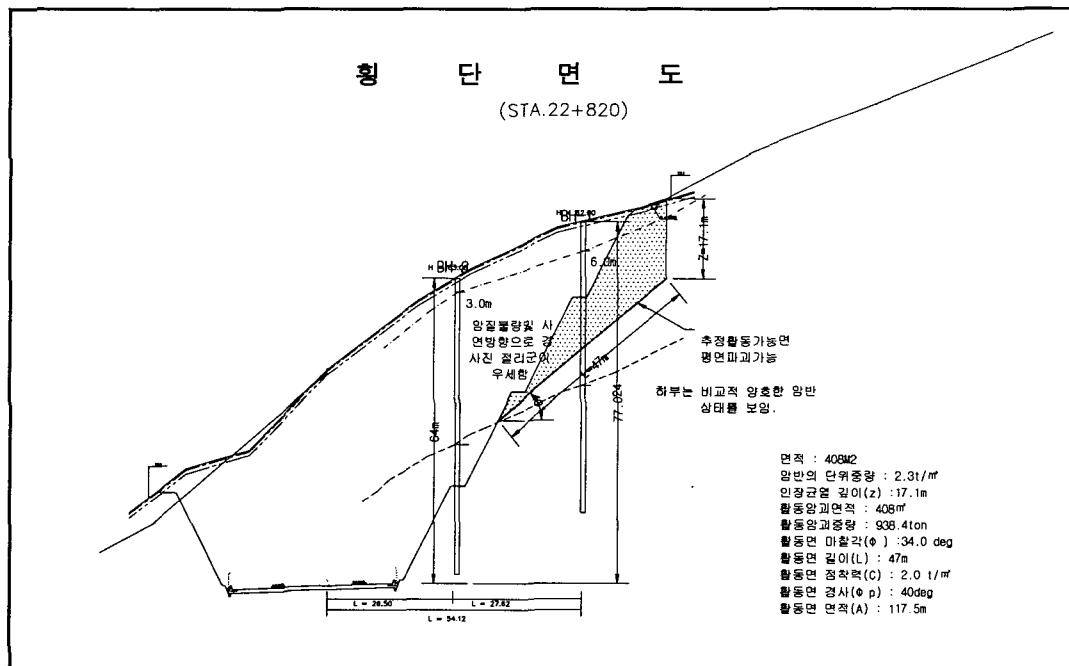
그림 24. 검토사면의 안전율 계산을 위한 해석단면

대표적인 사면단면(그림 24)에 대하여 앞의 조사결과를 바탕으로 평면파괴 가능영역을 설정한 후 이에 대한 안전율을 계산한 결과, 건기시는 0.87, 우기시는 0.32~0.62로 모두 불안정한 상태로 해석되었다. 평면파괴는 사면의 대형 붕괴를 유발한다는 점에서 안정성에 큰 영향을 미칠 것으로 판단되어 사면 대책공법 적용시 붕괴발생 가능한 암괴 등을 미리 제거시킬 수 있는 방안이나 보강재를 이용한 공법 등을 적용하는 방안이 필요할 것으로 판단되었다.

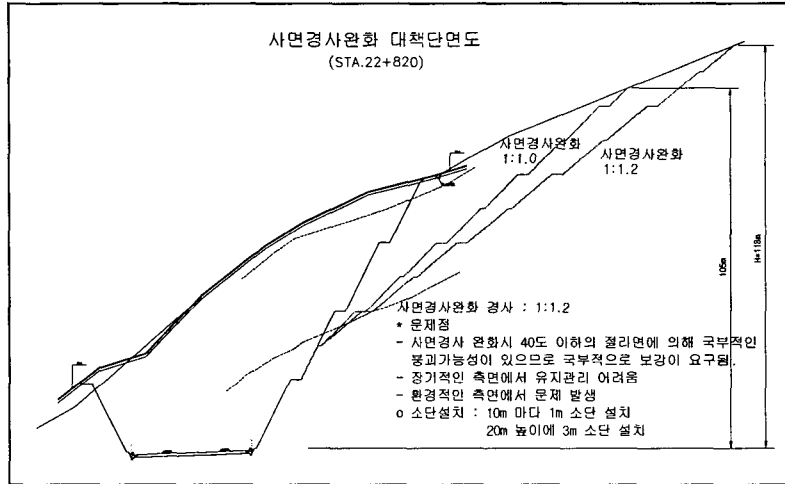
그림 25. 사면경사 완화방안 (1:1.0 ~ 1:1.2)

사면안정대책으로는 경사완화 방안, 보강방안 및 도로노선 변경방안 등을 검토할 수 있다. 사면의 경사를 완화시켜 안정화시키는 방안은 주절리면의 경사각도 40°(1:1.2)에 맞게 그림 25와 같이 사면을 절취하게 되는데, 이럴 경우 절토사면의 높이가 120m 정도의 장대사면이 형성되고 완화 후에도 40°미만의 절리면에 국부적인 붕괴가능성이 있어 장기적으로 유지관리 및 환경친화적인 측면에서 문제점을 가지고 있다.
