## 대구지하철 화재의 초기대응문제와 방재성능개선

허준호, 노삼규, 김종훈\*, 김운형\*  
 광운대학교 건축학부, 경민대학 소방과학과\*

### An Issue of Early Response System and Improvement of Fire Safety Performance in Dae-gu Subway Fire

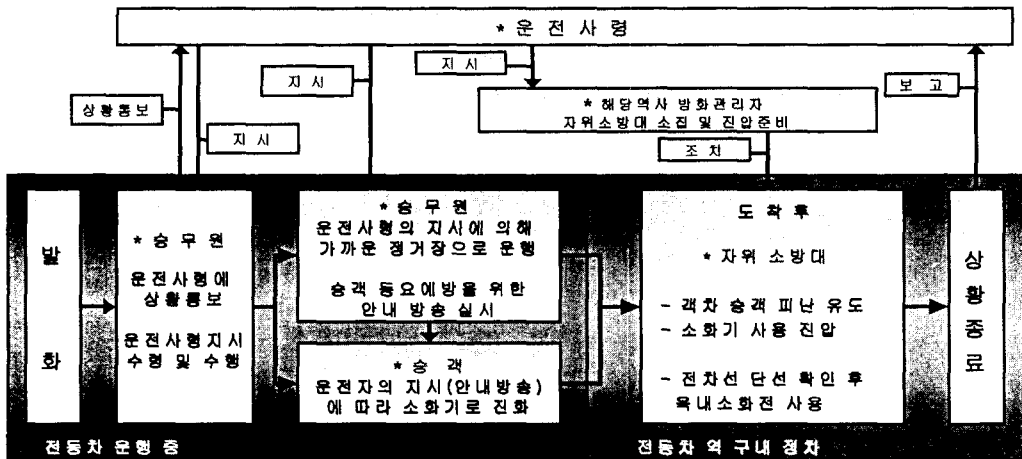
표 2. 전동차 운행 중 객실에 화재발생시 비상대응

전동차 내부 화재 시와 화재가 확대되어 터널 내 정차시로 나누어진 대구지하철의 비상대응계획은 화재발생시 승무원은 운전사령에게 상황보고 및 그에 따른 지시를 받아 가까운 정거장으로 이동하고 승객에게 안내방송과 소화와 같은 진압활동을 수행 한 후 정거장 도착 후 자위소방대에 의해 객차승객을 피난 유도시키며 소화기 및 옥내소화전을 사용해 소화하도록 되어 있다.

이러한 대구지하철의 비상대응계획은 승무원보다는 운전사령의 판단이 우선시되고 승무원은 운전사령의 지시만을 따르도록 되어있다.

이것은 대구지하철사고가 하드웨어적인 책임과 문제보다는 소프트웨어적인 문제가 더 큰 것으로 보이며 비상대응계획의 근본적인 체계 부실과 승무원 및 운전사령의 교육훈련이 제대로 이루어지지 않았음을 단적으로 보여준 것이다.

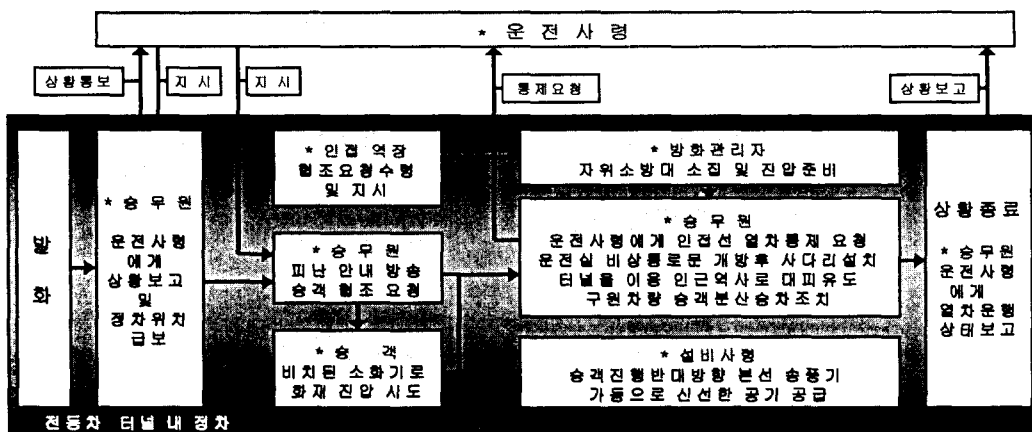
표 3. 화재가 확대되어 터널 내 정차 시 비상대응

또한 화재 확대 시는 상황보고에 따른 운전사령의 지시를 받아 비치된 소화기로 승객과 진압 후 피난안내방송을 하며 승무원이 운전사령에게 열차통제를 요청하면 운전사령이 이를 시행하는 것으로 되어있다.

사령의 지시만을 기다리고 운전사령은 상황파악미흡으로 판단시간이 지연되어 초기피난 시간을 확보하지 못한 문제점으로 대량인명피해를 초래하게 되었다.

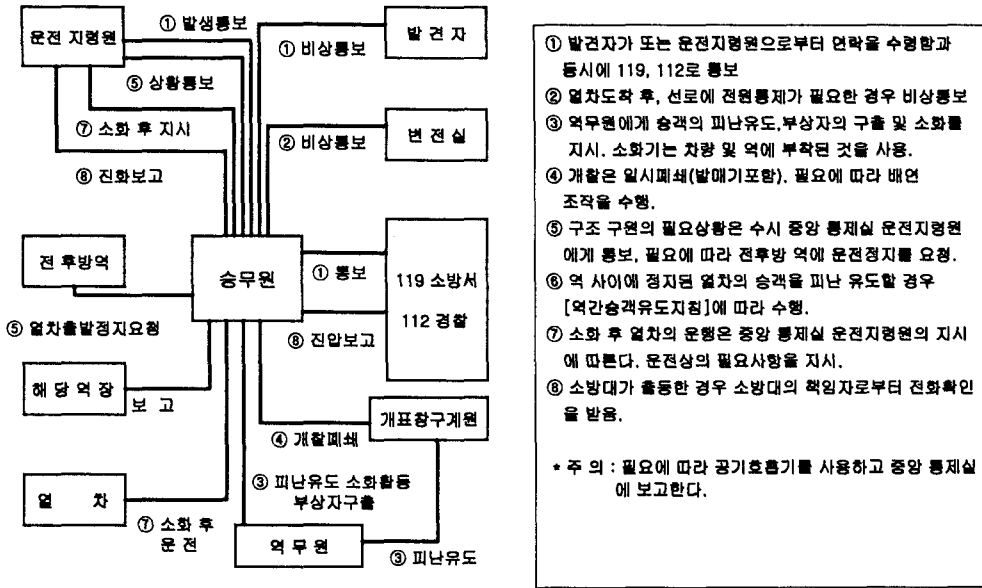
표 4. 일본의 지하철 화재 시 비상대응계획

일본의 비상대응계획을 살펴보면 화재발생시 승무원은 최초 발견자 또는 사령원의 연락을 받아 소방과 경찰로 신고를 하고, 사령실은 최우선적으로 승무원에게 승객의 피난유도와 부상자의 구출 및 소화를 지시하는데 승무원의 자체적인 판단에 의하여 변전설비단전요구, 전후방역 통보 등을 처리하게 되어있다. 또한 화재 시는 개찰구 폐쇄 등의 지하철역사 진입을 일시 중단하며 승객의 안전을 최우선으로 활동한다.

이에 반하여 일본의 비상대응계획은 승객위주의 피난을 최우선으로 하고 통제실 사령원의 지시를 따르기는 하지만 승무원의 현장판단을 우선시하는 시스템으로 되어있다. 운전사는 비상대응계획의 순서에 의하여 화재에 대응 및 피난유도에 임하는 시스템으로서 현장판단중심의 즉시 대응에 중점을 둔 시나리오의 특징을 발견할 수 있다.
