도시가스배관의 전기방식설비 사고사례

이종락*, 오종용, 조영도, 김지윤
한국가스안전공사 가스안전연구개발원

Accident Case of CP Facilities on City Gas Pipelines

Jongrark Lee*, Jongrong Oh, Young-Do Jo and Ji-Yoon Kim
Institute of Gas Safety R&D, Korea Gas Safety Corporation

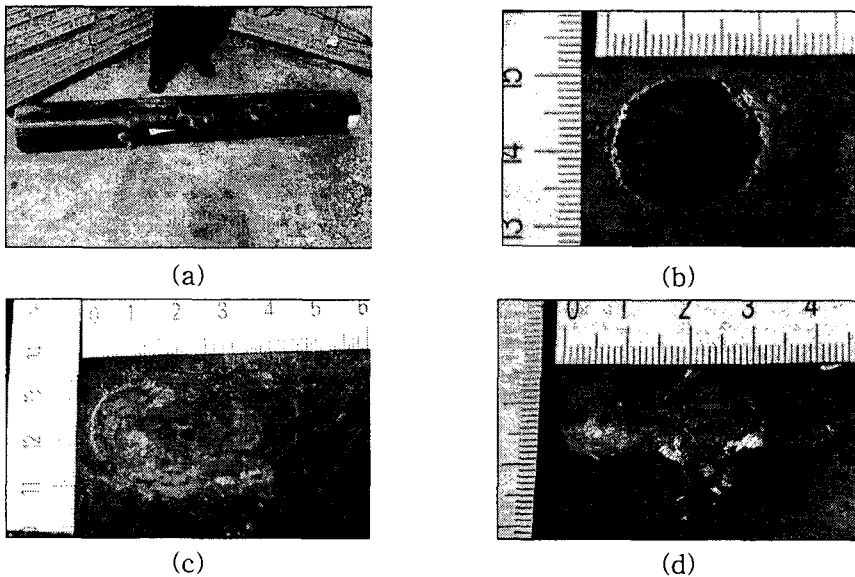
Fig.1 배관부식 형태

현장에서 수거된 도시가스배관의 길이는 약 1.6m 정도로 방실테이프를 이용하여 2중으로 감은 배관으로, 약 1.6m의 배관에서 총 9개소의 부식현상이 확인되었다(Fig.1(a)참조).

가. 전기부식 : 약 21mm × 18mm정도 크기의 부식 1개가 확인되었고 부식의 종류는 유입전기에 의한 전기부식으로 확인됨(Fig.1(b)참조).

약 43mm × 25mm 및 20mm × 16mm정도 크기의 부식이 2개가 확인되었고 부식의 종류는 과전류의 유입에 의한 부식으로 표면에 부식산화물이 존재함(Fig.1(c)참조).

다. 국부부식(Uniform Corrosion) : 다양한 형태와 크기의 부식형태가 약 6개소가 확인되었고 부식의 종류는 배관보호 피복재의 손상으로 장시간 진행된 일반적인 국부부식으로 추정됨 (Fig.1(d)참조).

(6) 조사결과 : 현장에서 수거한 약 1.6m의 배관에서 총 9개소의 부식현상이 확인되고, 전기부식, 과전류 유입에 의한 부식, 국부부식 등의 다양한 부식형태가 존재하는 것으로 보아 타시설 물의 누설전류 등의 간섭에 의한 영향과 배관 피복재의 손상 등으로 인하여 부식이 발생한 것으로 추정되었다.

(7) 조치사항 : 아파트 단지내 배관의 설치·사용 연수가 오래(20년 이상)되어 해당 가스누출지점 뿐만 아니라 단지내의 전체매설배관에 대한 안전성 확보를 위하여 전문기관의 안전진단이 필요하며, 매설배관은 장기간 사용하여야 하는 시설이므로 철저한 안전관리가 요구된다.

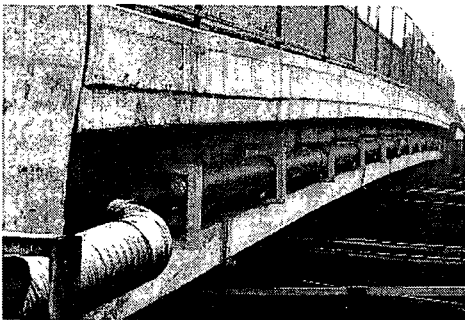
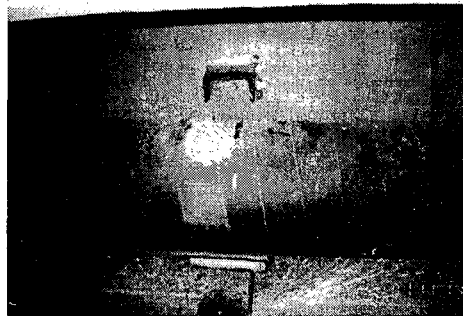
Fig.2 배관의 설치형태 및 부식 형태

(1) 배관사양 및 사용환경 : 관경350A, PLP강관으로 1994년 설치한 중압배관으로 교량첨가배관이다.

(2) 시설이력 : 방식방법으로는 배류기 및 외부전원 지역으로, 조치전 방식전위는 -200mV 로, 조치후 방식전위는 -1400mV 를 나타내었다.

(3) 손상형태 및 손상원인 : 설치된 교량첨가배관이 보호관 없이 노출로 인하여 수축팽창 반복으로 배관이 지지대 윗부분과 접촉되었다.
