# 보호철판이 매설배관 피복손상탐측에 미치는 영향

박병선, 송홍석\*, 홍성백, 백기영, 김상혁  
한국가스공사 관로기술처, 한국가스공사 배관연구센터\*

## An Influence of a Protective Iron plate on doing Coating Damage Probing .

Byeong-Seon Park, Hong-Seok Song\*, Sung-Baek Hong, Gi-Young Baik, Sang-Hyuk Kim  
Dept. of Pipeline Operation, Korea Gas Cooperation  
Pipeline Research Center, Korea Gas Cooperation\*

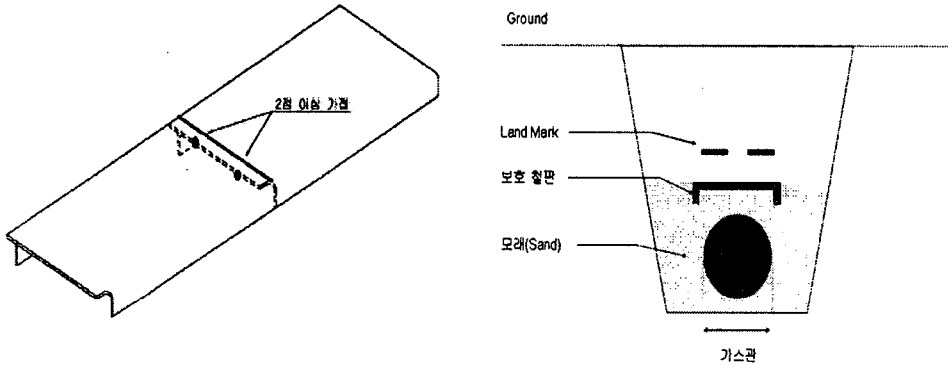
Fig 2. 보호철판간 연결에 관한 기존 방안

은 환경별 특정 조건에 따라 많은 형태를 취할 수 있어서 직접적으로 어떠한 영향을 줄 수 있다고 단정하기 어렵다. 보호철판의 경우를 살펴보면 최근 보호철판 상호간에 맞대기 용접을 하여 보호철판이 연속적으로 연결되어 있다 (그림 2참조). 특히 맞대기 용접시에 용접의 편의를 위하여 일부를 연마하여 작업이 이루어질 것으로 예상된다. 이러한 장거리의 보호철판이 배관상부에 존재하게 되면 방식전류가 보호철판의 용접부로 유입되어 배관의 피복 손상부 근처에서 유출되거나 멀리 떨어진 배관을 방식하는 전류로써 토양 중으로 유출될 수 있다.

따라서 방식전류가 보호철판의 용접부를 통하여 유입되는 경우에는 배관의 피복 손상부에 방식전류가 유입되는 경우와 동일하게 토양중에 방식전위구배를 형성하게 됨으로써 배관의 피복 손상부로 오인할 수 있는 신호를 탐측하게 된다.

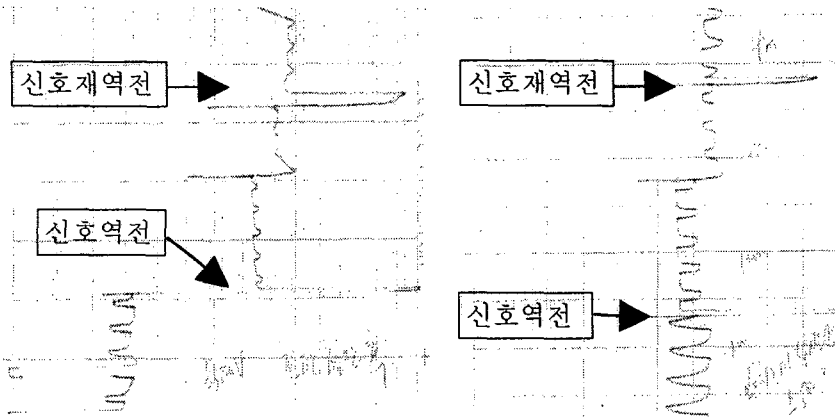
Figure 3. 보호철판 절단후 및 임시의전 설치후 탐측신호

손상부 의심지점으로부터 정류기가 설치된 쪽으로 약 20m 떨어진 지점을 굴착하여 보호철판을 분리하였다. 상대적으로 보호철판이 짧아진 후 손상부 의심지점에서 피복 손상부가 여전히 탐측되는지 확인한 결과 그림 3.에서와 같이 원래 의심지점에서 뿐만 아니라 약 2m 떨어진 지점의 두 곳에서 피복 손상 신호가 나타나고 있다.

관로의 정류기를 끄고 보호철판에 임시의전을 설치하여 약 500mV의 on-off 전위차가 나게 조건을 설정한후 피복손상탐측을 재 시행하였고 그 결과 보호철판에 피복손상부가 있음을 확인하였다. 특히 좀더 떨어진 위치에서 추가적인 손상부 신호가 나타나고 있음 또한 확인되었다. 이에 따라 손상부 의심 위치를 굴착하여 보호철판간 연결 용접부를 연마한후 보호철판 한 개를 분리함에 따라 관로정류기에 의하여 재탐측된 피복 손상부의 신호는 확실히 사라짐을 확인하였다. 이는 보호철판의 용접부나 보호철판의 구멍과 같이 보호철판에서 코팅이 잘 되어 있지 않은 곳에서는 보호철판이 상호 연결되어 있을 경우 DCVG 탐측시 배관의 피복 손상부로 오인될 수 있는 탐측이 이루어진다는 것을 알 수 있다. 한

편, 손상부 의심지점에서 굴착된 보호철판의 상태를 관찰한 결과 의심지역이었던 곳에서는 보호철판간 가접을 한 장소였음이 확인 되었고, 용접부에서는 녹이 생성되어 있음을 관찰하였다.

1. 피복 손상부로 탐측된 위치에서 굴착 후 피복 손상부 탐측 위치와 보호철판 용접부 위치가 정확히 일치하였으며, 보호철판의 가접 부위를 연마하여 보호철판 양단이 분리되어 보호철판간 연결이 끊어졌을때 배관에서 피복손상부가 탐측되지 않았다. 이는 보호철판의 용접부가 피복 손상부 탐측에 오류를 제공한 것임을 증명한다.

2. 보호철판간 연결길이를 30m 이내 제한의 유효성 평가 결과, 보호철판 20m에서도 이전에 탐측되지 않았던 위치에서 추가적인 피복 손상부가 측정되었다. 이 결과는 보호철판이 피복 손상부 탐측에 영향을 주지 않기 위해서는 보호철판간 연결이 없어지거나 연결 길이가 짧을수록 효과적 이라는 것을 의미한다.
