탄소강관의 ERW 용접부 홈부식 손상에 관한 연구

A Study on Grooving Corrosion at the weld of a Low Carbon Steel Pipe made by Electrical Resistance Welding

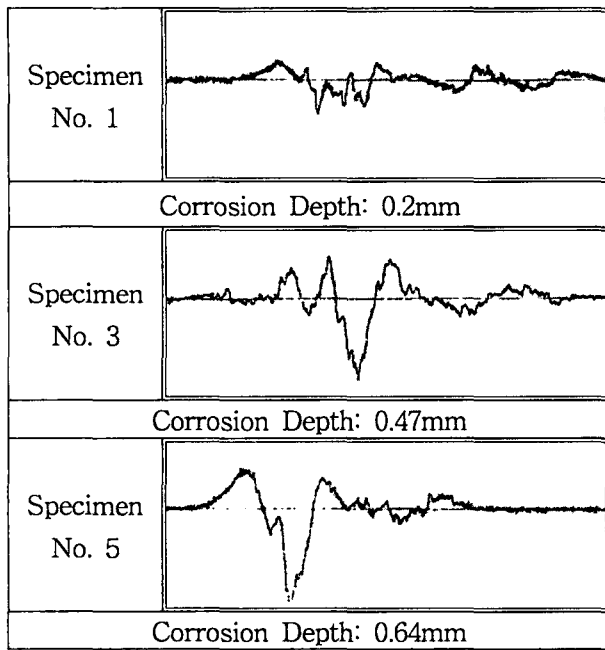
이 후 이러한 개재물이 용접과정에서 발생하는 것인지를 확인하기 위하여 모의제조 시편 1, 3 및 5번 시편을 에칭없이 관찰한 결과는 Fig. 4와 같다. 여기서는 입열량이 적은 시편일수록 검은점이 많이 나타나는 것을 확인할 수 있으며 이들 개재물이 홈부식 진행속도에 영향을 미치는지를 알아보기 위하여 부식시험을 실시하고 표면조도 측정기로 부식 정도를 확인하였다. 그 결과는 Fig. 5와 같으며 동일한 시간동안 부식된 깊이를 보면 5번 시편이 1번 시편에 비해 3배이상 빨리 진행되었음을 알 수 있다.

Fig. 5 Corrosion depth of simulated specimens

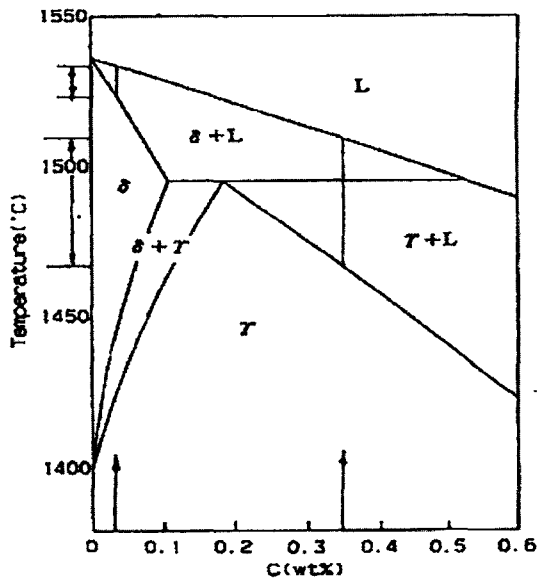
Fig. 6 A part of Fe-C phase diagram

ERW 공정시 입열 조건의 중요성은 Fe-C 선도에서도 확인할 수 있는데, 재질에 따른 탄소량이 주어지면 적정 용접온도를 찾을 수 있으며 통상 $\delta + L$ 및 $\gamma + L$ 영역이 적정 용접온도가 된다⁷⁾. 여기서 본 연구에 사용된 시편의 탄소 함량은 0.027%였으며 Fig. 11의 'A' 부분에 해당한다. A 영역에서의 용접 허용범위는 약 10°C밖에 되지 않으며 B영역의 경우는 50°C 가량의 허용 온도범위가 주워진다. 따라서 본 연구에서 흠부식이 일어난 강관의 직접적인 원인은 저탄소강을 원재료

로 사용해 적정 입열 조건을 맞추지 못하여 발생한 다수의 개재물과 그에 따른 흠부식 가속화 때문이라 할 수 있다.
