골프장 트러스구조 구조안전성 검토사례

Analysis of structure stability of Golf structure of truss

강 동 균* 윤 성 원** 홍 현 표***
Kang, Dong Gyun Yoon, Sung Won Hong, Hyun Pyo

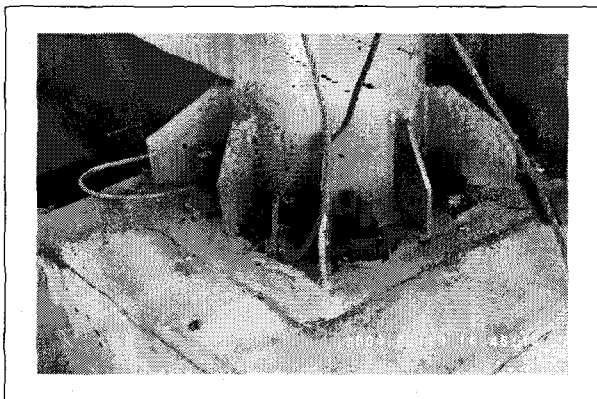
주요 부재에 대하여 용접부, 볼트접합부, 강재의 부식을 실측 조사하여 평가기준^[2]과 비교한 결과, ① 용접접합부에서는 용접재 두께의 감소가 평균 5%이상 10%미만, ② 볼트접합부에서는 접합판재에 부분적으로 들뜬 녹이 발생한 상태와 볼트 및 접합판재 두께의 감소가 평균 5%미만, ③ 강재에서는 도막의 평활면에 부식이 발생한 정도와 판두께의 감소가 평균 10%미만 등의 상태로 평가되었다.

<사진 1> 강재 및 접합부 부식상태

주요 부재의 도막두께를 측정된 결과, 77.2 μm ~318.0 μm 으로 측정되었으며, 설계시방서의 도장두께를 확인할 수 없어 비교는 불가하였다. 다만, 부재의 부식이 발생된 개소에 대해서는 녹을 제거하고 다시 도장공사를 실시하는 등의 보수를 하여야 할 것으로 판단되었다.

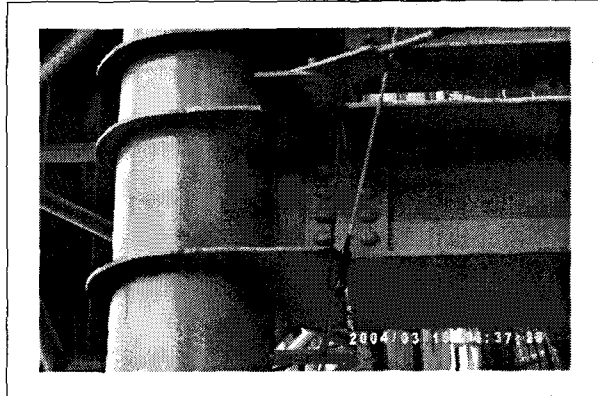
기 시공된 연결상태를 실측 조사하여 비교한 결과, 설계도면과 비교적 동일하게 시공된 것으로 조사되었다.

<사진 2> 접합부(MIC1+TG11) 연결 상태

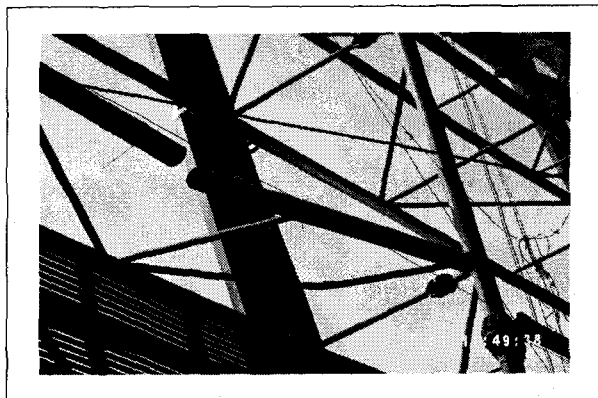
1) 진단대상에 발생되어 있는 부재의 변위·변형, 파단·파손, 탈락 등의 주요현황을 육안으로 조사한 결과, ① Post+수평부재 접합부 파단 및 중심을 벗어난 위치에 연결, ② 수평부재 접합부 파단 및 접합부 연결상태 불량, ③ 사선부재 및 외장재 접합부 변위·변형 및 파단, ④ 브레싱 부재 턴버클 부위 파단·파손 및 탈락 등이 발생한 것으로 조사되었다.

<사진 3> 수평부재 용접접합부 파단상태

2) 진단대상부위에 발생한 각종 현황의 원인으로 는 ① 골프장 그물망 와이어를 임의로 수평부재에 연결 사용, ② 폭설에 따른 눈이 그물망에 쌓여 적재하중으로 작용, ③ 수평부재가 파단되면서 이에

연결된 모든 부재에 파단 및 변위·변형, ④ 브레싱 부재 턴버클 부위 적설하중으로 파단·파손 및 탈락, ⑤ 턴버클 용접두께 부족, ⑥ Post+수평부재 접합 위치 불량, ⑦ 수평부재 연결부 접합불량 등에 의하여 발생된 것으로 추정되었다.

3) 부재의 변위·변형, 파단·파손, 탈락 등 부재에 발생된 주요현황들은 철거 후 재시공하여야 하며, 브레싱 부재는 모재 접합부와 턴버클 연결부에 대하여 보강을 실시하여야 할 것으로 판단되었다.

4) 수평부재 용접접합부에 대하여 별도의 보강이 필요할 것으로 판단되었다.

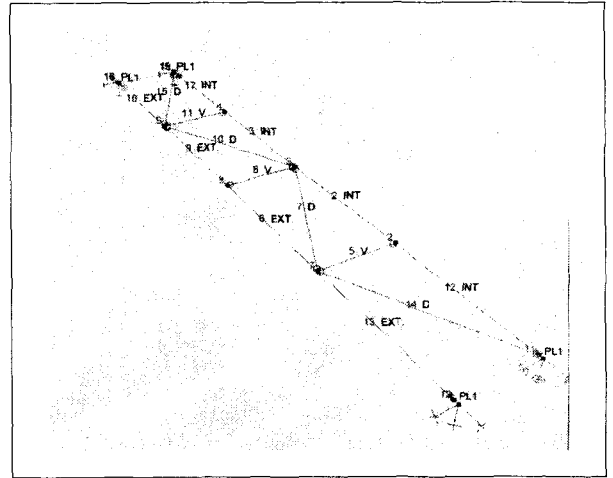
<도면 1> 구조 해석 평면도

1) 주요부재의 구조평면은 구조계산서와 설계도면이 일부 상이한 부분에 대하여 검토한 결과, 부재의 축방향 응력, 휨응력의 허용응력/작용응력의 비가 2.48~12.0, 7.6~15.66으로 대부분 내력을 확보하는 것으로 검토되었다.

(2) Load Case2(Dead Load(Net)) 적용하여 검토한 결과, 부재의 축방향 응력, 휨응력의 허용응력/작용응력의 비가 0.7~6.2, 0.11~20.0으로 D(O-101.6

×4) 부재는 축방향 응력, INT(O-267.6) 및 PL1(PL-9×260) 부재는 휨응력이 부족한 것으로 검토되었다. 그러므로 수평부재에 연결된 Net(골프장 그물막) 연결 와이어는 철거하여야 한다.

(3) Load Case3(Dead Load(Net) + Snow Load) 적용하여 검토한 결과, 부재의 축방향 응력, 휨응력의 허용응력/작용응력의 비가 0.3~3.1, 0.05~10.0으로 D(O-101.6×4) 부재는 축방향 응력, INT(O-267.6) 및 PL1(PL-9×260) 부재는 휨응력이 부족한 것으로

검토되었다. 수평부재에 Net(골프장 그물망)연결 와이어 설치만으로도 내력이 부족하나, 폭설로 인하여 그물망에 적설하중까지 작용한 것이 주요현황 발생의 근본적인 원인으로 판단된다.
